# Flott selveier rekkehus med fantastisk utsikt utover Langesundsfjorden.

## Skoglia 12B

Befaringsdato: 14.06.2024

# Tilstandsrapport

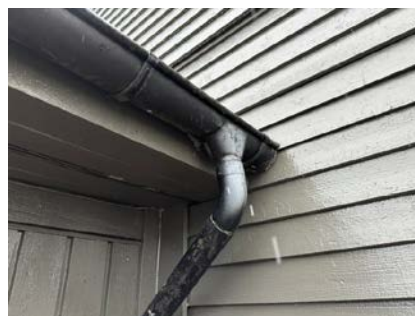
### Konsekvens/tiltak

- Overvåk tilstanden jevnlig. For å få tilstandsgrad 0 eller 1 må beslag/renner/nedløp skiftes ut, men tidspunktet for når dette er nødvendig er vanskelig å si noe om.

Takrenne og nedløp.

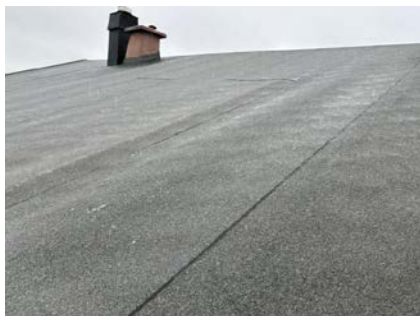
Årsak til ujevnheter er ukjent.

Papp takteking.

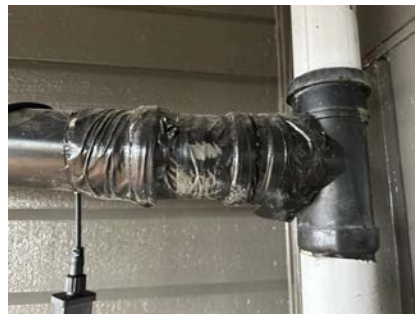
### ! TG 2 Nedløp og beslag

Takrenner, nedløp og beslag i stål.

Teip på nedløpsrør

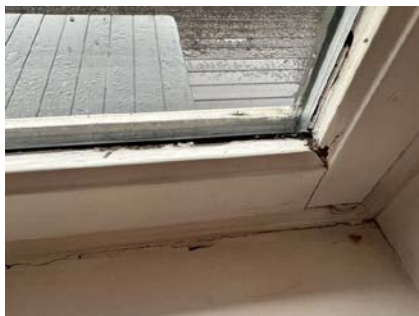
Tid for utskifting av vinduer nærmer seg.

Slitasje i vindu.

Vedlikehold må regnes med.

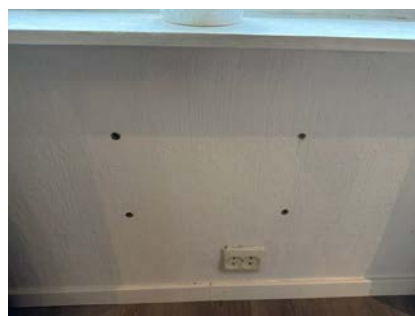
Skruehull i vegg

Utbedringer bør regnes med.

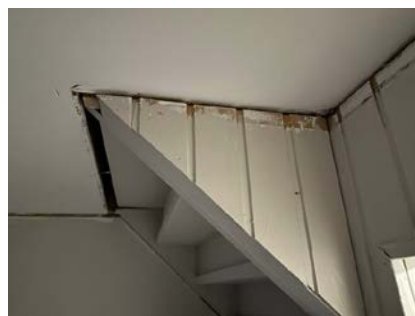
Manglende listverk.

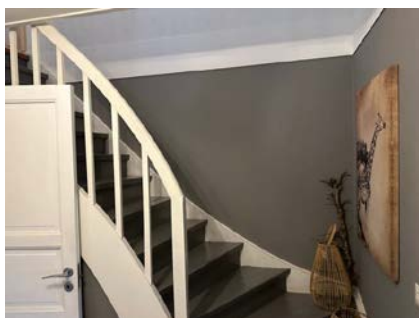
- Håndløper bør monteres, men det var ikke krav på byggetidspunktet.

Trapp til underetasje.

Utbedring av vabler i belegget etter eget behov.

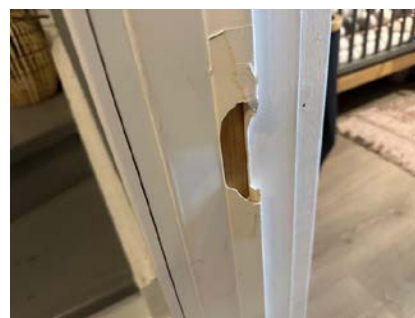
- Det er påvist avvik som tilsier at det bør foretas tiltak på enkelte dører.

Skade i karm på dør til soverom.

Skade i dørkarm til soverom.

- Enkelte dører må justeres.

Oppgradering bør regnes med.

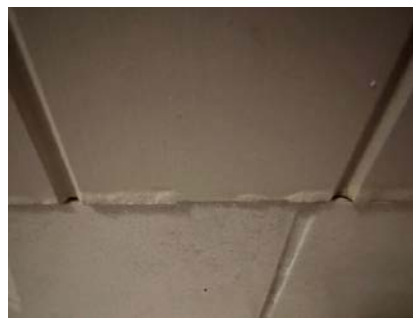
- Overflaten har fuktskade

Svelling i bunn av veggplate.

- Det må foretas lokal utbedring

Utbedringer bør etter hvert regnes med.

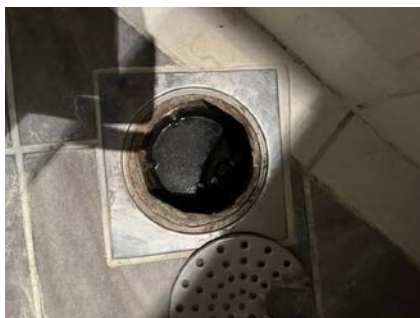
Sluk på bad.

- Sluket må sjekkes og rengjøres jevnlig.
- Overvåk tilstanden jevnlig. For å få tilstandsgrad 0 eller 1 må slukløsningen skiftes ut og sannsynligvis må også membransjiktet skiftes/utbedres. Det er imidlertid vanskelig å si noe om tidspunktet for når dette er nødvendig.

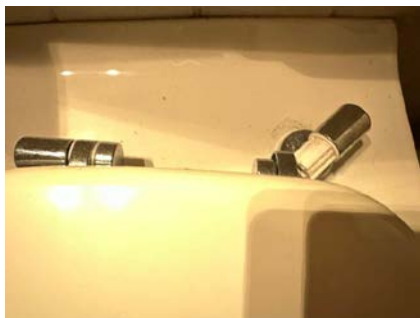
- Det er ikke påvist tilfredsstillende løsning for å synliggjøre lekkasje fra innebygget systerne.

Ødelagt dosete.

- Det må gjøres tiltak for å lukke avviket.

Dosete bør skiftes.

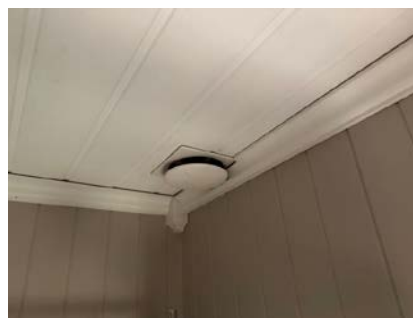
Ventil i tak.

- Elektrisk avtrekksvifte bør monteres for å lukke avviket.

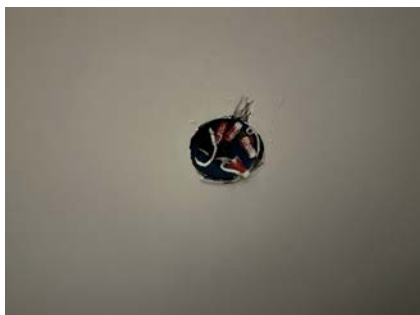
Manglende lokk på koblingsboks.
