Tårngata 44A, 4012 STAVANGER

**Storhaug - Flott leilighet med
sentral og etterspurt beliggenhet.**

Befaringsdato: 23.10.2024

Rapportdato: 11.11.2024

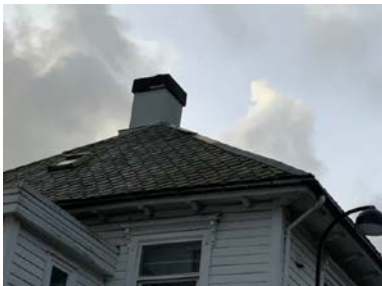
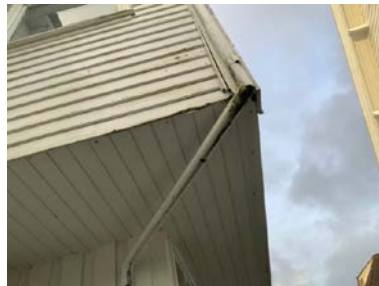
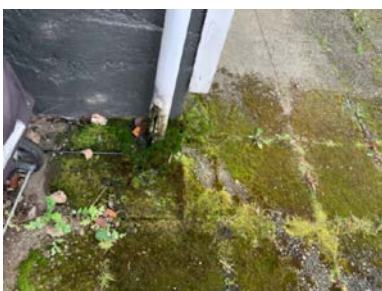
Vurdering av avvik:

- Det er avvik:

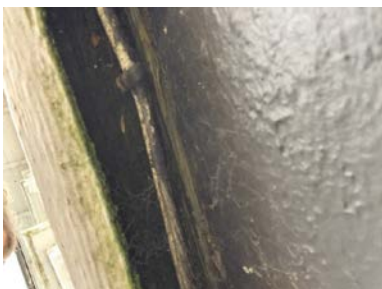
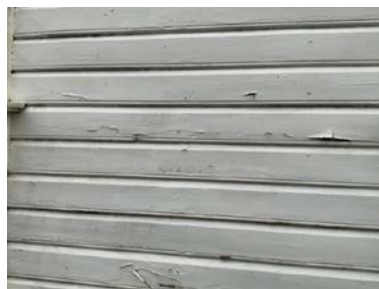
TG 2 Veggkonstruksjon

Veggene har tømmerkonstruksjon. Fasade/kledning har liggende bordkledning.

Vurdering av avvik:

- Det er ingen eller liten lufting i nedre kant av kledning mot grunnmur.
- Det er påvist spredte råteskader i bordkledningen.

- Lokal utbedring må utføres.
- Det bør foretas tiltak for å bedre lufting av kledningen.

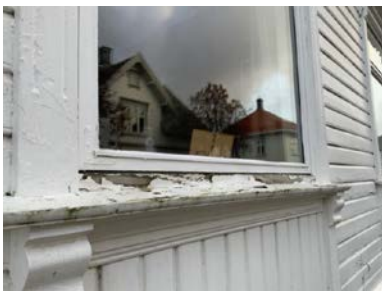
- Det er påvist at enkelte vinduer er vanskelig å åpne/lukke.
- Det er påvist avvik rundt innsetningsdetaljer.
- Karmene i vinduer er slitte og det er sprekker i trevirket.

- Det må påregnes noe vedlikehold og at enkelte vinduer må skiftes ut.
