Nøkkelåsen 6, 2610 MESNALI

**Flott gammel seterhytte med  
tømmervegger, 2 soverom og 2  
stuer. Åpent og usjenert  
beliggenhet.**

Rapportdato: 09.05.2025

# Tilstandsrapport

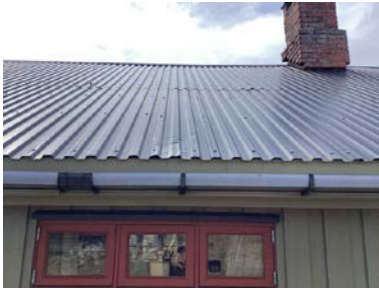
Bulk på plate.

- Overvåk tilstanden jevnlig. For å få tilstandsgrad 0 eller 1 må tekkingen skiftes ut, men tidspunktet for når dette er nødvendig er vanskelig å si noe om.

Utbedringer kan gjøres lokalt for å forlenge brukstiden til tekkingen. Det bør allikevel påregnes utskiftning av tekking da risikoen for lekkasjer er høy på eldre tekkinger.

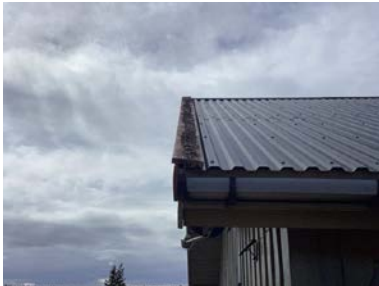
Det er ikke montert toppbordbesalg, dette anbefales.

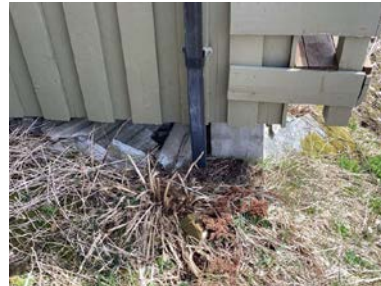
Nedløp mangler utkast.

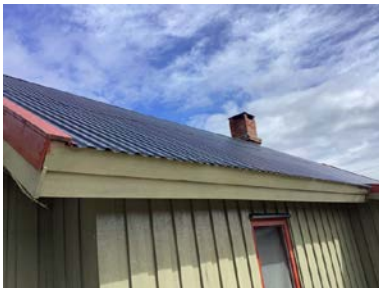
Ikke montert takrenne på deler av hytta.

Behov for vedlikehold og utbedringer. Byggverket skal sikres slik at is og snø ikke kan falle ned på steder hvor personer og husdyr kan oppholde seg. Se <https://lovdata.no/dokument/SF/forskrift/2017-06-19-840>.

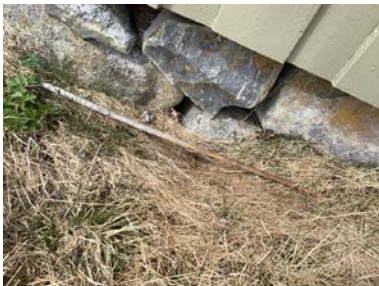
Åpninger i grunnmur som gjør at mus enklere kan ta seg inn i boligen.

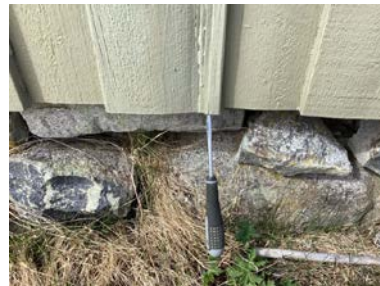
- Det er ingen eller liten lufting i nedre kant av kledning mot grunnmur.
- Det er påvist spredte råteskader i bordkledningen.

Råte observert.

- Råteskadet trekledning må skiftes ut.

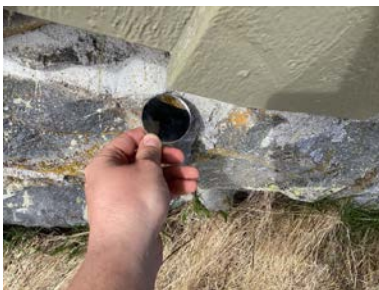
Det er observert åpninger i utvendig komplettering som øker risikoen for at mus kan komme inn.

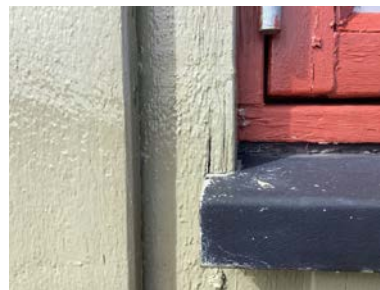
Kledning er ført ned på vannbrett, risiko for fuktopptrekk.

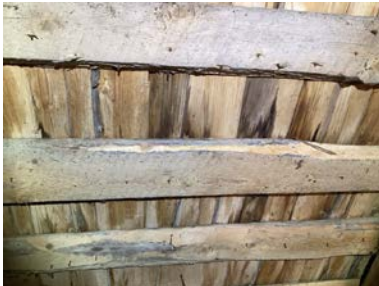
Enkelte fuktkmerker registrert.

Behov for vedlikehold og utbedringer. Ved større utbedringsbehov bør man alltid vurdere en mulighet for oppgradering av taket til dagens tekniske standard. Taket bør inspiseres hver vår og høst for å kontrollere tilstanden og vurdere tiltak. For å lette arbeidet med tilsyn bør man etablere en trygg og lettvinnt adgang til takkonstruksjon. Ved årlig tilsyn kan man oppdage skader eller andre forhold som gjør det nødvendig med mer omfattende undersøkelser. Manglende vedlikehold kan skape problemer og følgeskader som oppdemning av vann og lekkasjer fra åpninger ved beslag. Feil vedlikehold kan medføre kortere levetid eller omfattende skader, for eksempel lekkasjer på taket. Jeg anbefaler ytterligere undersøkelser.

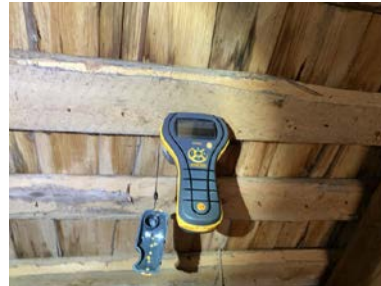
Ved enkel fuktmåling registrerte jeg tørre verdier.

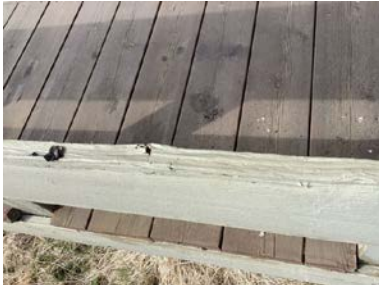
Råteskadet bord på rekkverk registrert. Tilstandsgrad gitt pga. nevnte forhold.

Råteskade på rekkverk.

Behov for vedlikehold og utbedring.

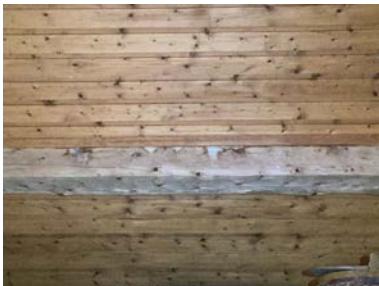
Fuktmerker på bjelke registrert.

Behov for vedlikehold og utbedringer. Jeg anbefaler ytterligere undersøkelser.

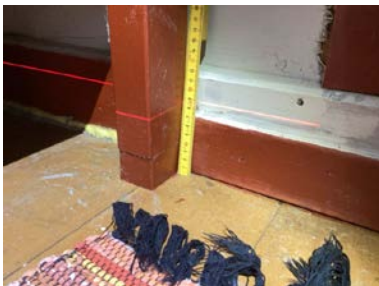
- Det er målt høydeforskjell på mellom 15-30 mm gjennom hele rommet. Tilstandsgrad 2 gis med bakgrunn i standardens krav til godkjente måleavvik.

Hellningsavvik ble målt til 45 mm på soverom.

Det er ikke registrert synlige avvik som tilsier at man må påregne umiddelbare tiltak, men da store deler av konstruksjon er skjult anbefaler jeg ytterligere undersøkelser. For og utbedre hellningsavviket så må etasjeskille rettes opp, det vil imidlertid sjelden være økonomisk rasjonelt som et enkeltstående tiltak i en bolig som dette. Dersom boligen en gang skal renoveres, kan man vurdere slike tiltak.

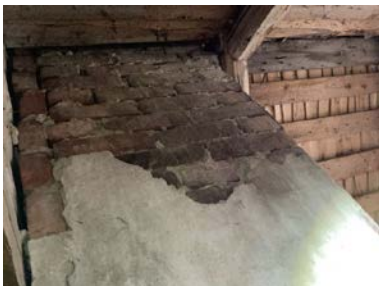
Puss er flasket av på pipe.

Det er mange krav til ildsted og skorsteiner og jeg er ikke fagkyndig på området. Jeg anbefaler derfor kontroll av fagkyndig.

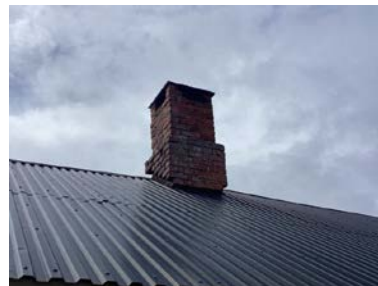
Pipe anbefales helbeslått over tak.

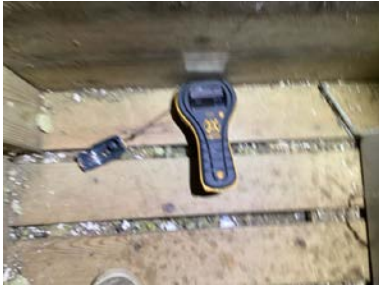
Krypkjeller er en risikokonstruksjon, det vil si en konstruksjon som erfaringsmessig har høy skadefrekvens. Tilgjengelig deler av krypkjeller ble besiktiget innvendig med stikktakninger, hele krypkjelleren er ikke inspisert. Klima i krypkjeller kan variere med årstidene og det anbefales å kontrollere krypkjelleren jevnlig for å følge med tilstanden på konstruksjonene. Det tas spesifikt forbehold om at deler av bygningsdelen er skjult, har en alder som øker sannsynligheten for skjulte feil og har brukt opp mye av sin forventede brukstid. Tilstandsgrad gis pga. nevnte forhold.

Ved enkel fuktmåling ble det målt grenseverdier for skadelig fukt. Dette er ikke unormalt på en sårn type løsning.

Fuktmåling ble foretatt, jeg målte grenseverdier for skadelig fukt og dette er en indikasjon på at trevirke er utsatt for fuktpåkjenning.

Manglende lufting gir økt risiko for fuktskader i konstruksjonen. Det anbefales å legge plastfolie mot grunnen. Rydd grunnen i kryperommet for alt organisk avfall og avrett om nødvendig med f.eks. sand eller grus. Dekk den deretter med plastfolie. Plastfolien legges ut for å hindre avdunsting fra grunnen. Se byggforsklad 521.203.

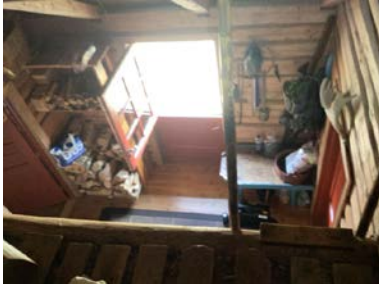
Ingen sikring fra loft/hems.

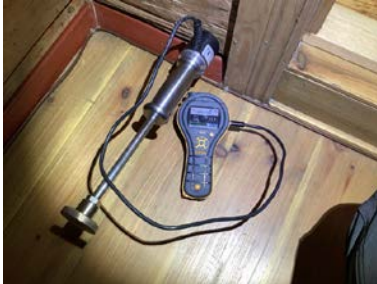
Det var ikke mulig og ta hull grunnet tre yttervegger og en tømmervegg.  
Ved fuktmåling med hammerelektrode ble det registrert tørre verdier.

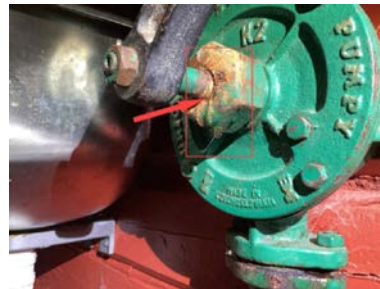
Det er drypplekkasje på manuell vannpumpe. Det tas spesifikt forbehold om at deler av denne bygningsdelen er skjult, har en alder som øker sannsynligheten for skjulte feil og har brukt opp mye av sin forventede brukstid. Tilstandsgrad gitt pga. nevnte forhold.

Liten drypplekkasje fra pumpe ved bruk.
