Øvre Ringveg 8A, 7713 STEINKJER

**Skjefte - Romslig og påkostet 1/  
2-part med garasje.  
Gjennomgående  
god standard**

Befaringsdato: 23.06.2025

Rapportdato: 25.06.2025

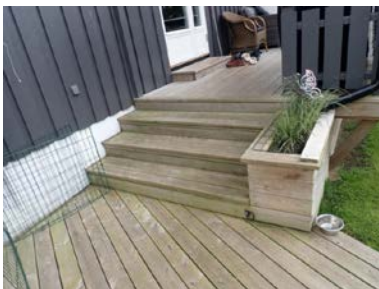
## Utvendige trapper - 2

Utvendig trapp opp til hovedinngang mot vest.

Det må monteres sikker avgrensning mot vest og håndløpere for å lukke avviket.

**Kostnadsestimat: Under 10 000**

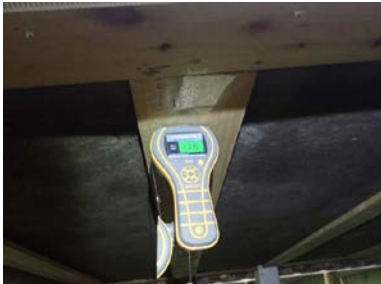
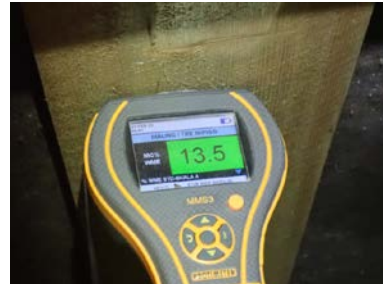
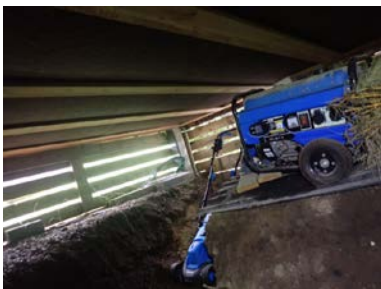
## Kryp kjeller

Bygningen har krypkjeller under trebjelkelag og stubbegulv.

- Fuktsperre på bakken bør etableres.
