Wergelands vei 23 - H0216, 3613 KONGSBERG

**Hvorfor leie når du kan eie! -  
Praktisk 2- roms selveier med  
gangavstand til sentrum - Perfekt  
til student eller pendler**

# Befaringsrapport

## Fellesareal

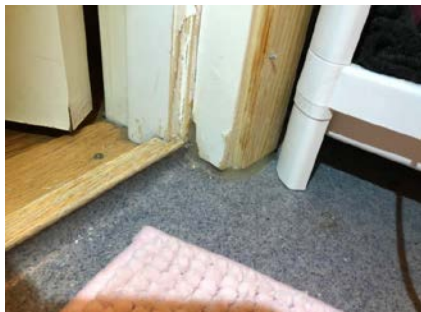
Bilde av foring og dørkarm

Dørblad og foringer til badet bør skiftes/utbedres.

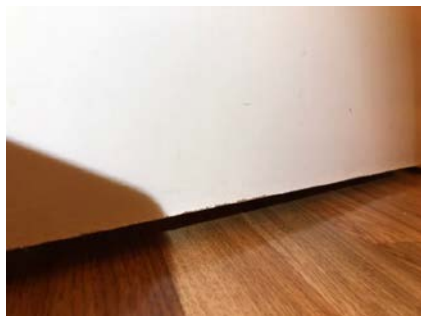
Bilde av svelling på dørblad

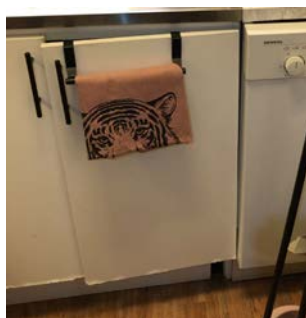
- Det er påvist skader på overflater/kjøkkeninnredning utover normal slitasjegrad.

Bilde av skapdører

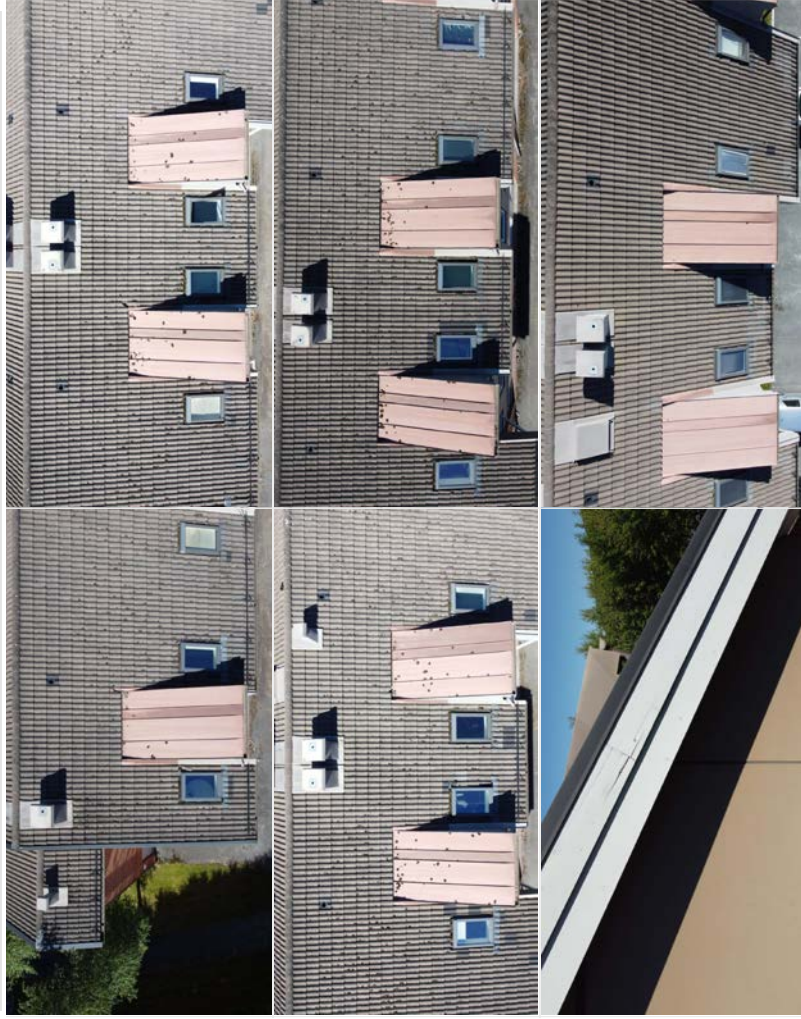
Bilde av knekt takstein og mose på taket, samt tegn til r te p  enkelte vindskjer.

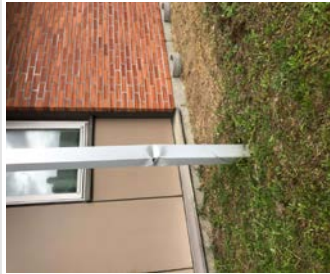
Skade på søyle til balkong

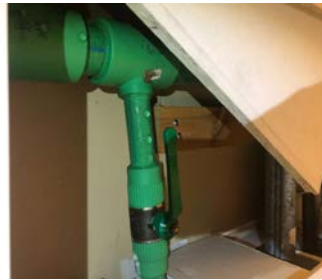
Kondens på vannrør

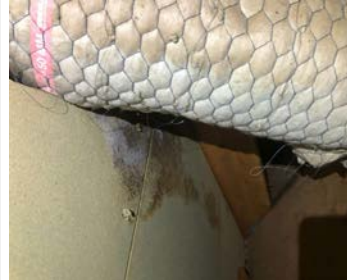
Undertak på loft

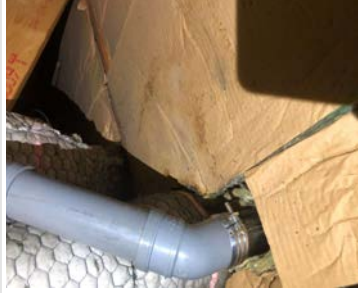
Fuktskjolder på isolasjon. Antatt fra kondens

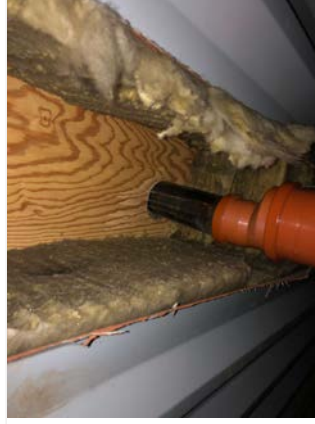
Bilde av manglende isolasjon rundt avløprør i krypkjeller

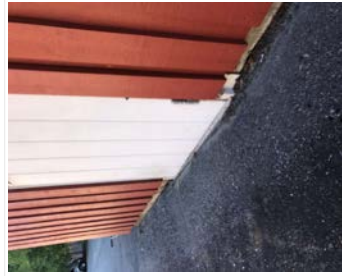
Dører som subber mot terreng

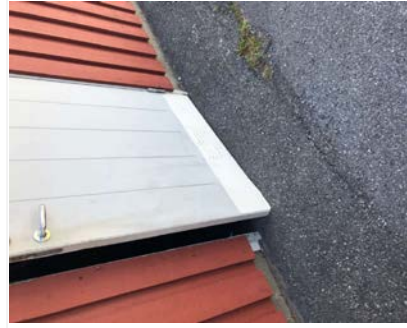
Dør som subber mot terreng
