Sætermoveien 36, 9309 FINNSNES

**Innholdsrik enebolig på Aspelund med garasje, fire soverom, to stuer og to bad - mulighet for utleie.**

# Tilstandsrapport

## ENEBOLIG

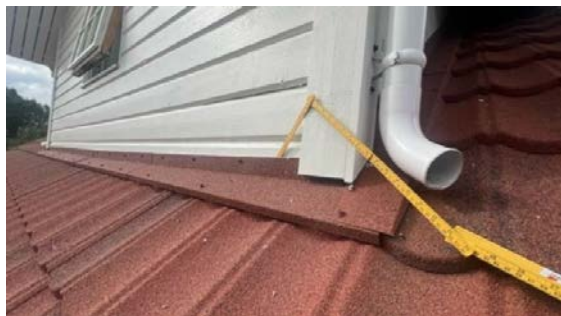
Utette beslag kan føre til at vann driver inn til skjulte deler av konstruksjonene.

Eksempel på feil beslagsløsning.

- Beslag må skiftes ut.

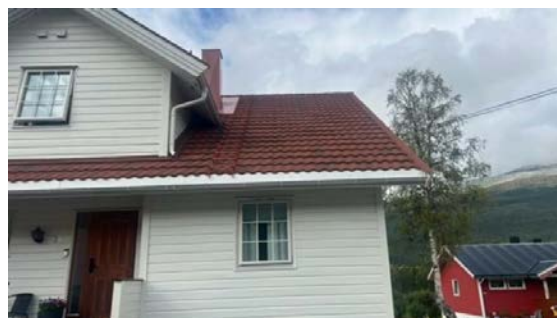
Manglende snøfangere kan føre til skader på mennesker, dyr og utstyr.

Eksempel på manglende snøfangere.

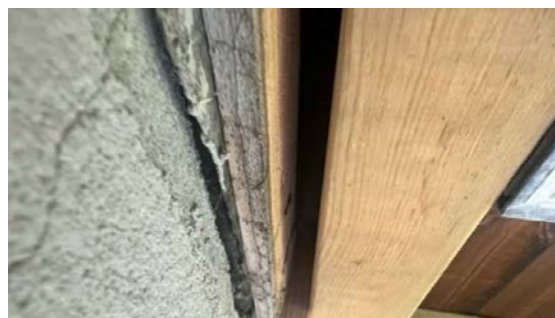
manglende musesperre.

- Musesperre må etableres.

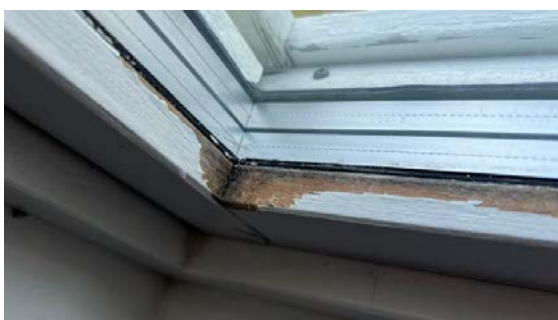
Fuktmerker i vinduskarm

For å ivareta forventet levetid til dører og vinduer må utvendige overflater males jevnlig.

Jeg anbefaler å skifte pakninger på åpningsvinduer. Dette vil redusere opplevd trekk i vinduene.

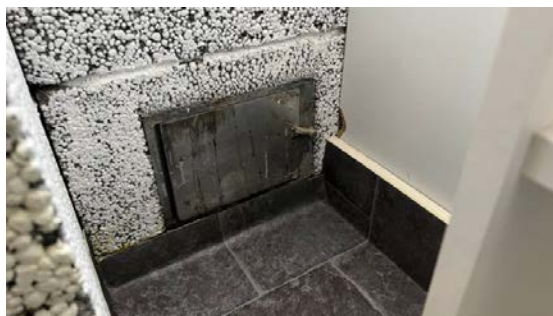
Sotluke er plassert for nær brennbart materiale. Det skal monteres sotlukestein i følge eier.

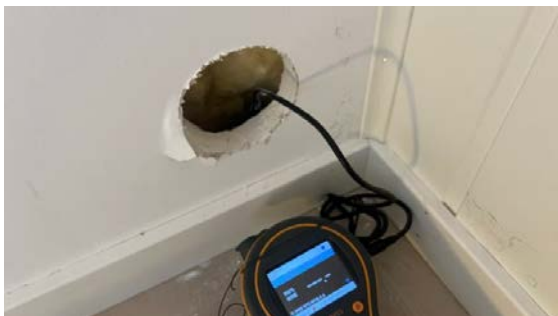
Det er registrert bruk av dampsperre på vegg under terreng. Dette er en byggefeil som magasinerer fukt mellom dampsperre og murvegg. Dette gir stor risiko for skader på utforede deler av vegg.

Fuktmåling i vegg under terreng.

Det må gjøres jevnlig kontroll av forhold knyttet til utforede vegger og gulv under terreng. Utforede vegger under terreng er en risikokonstruksjon hvor vi ofte ser skader.

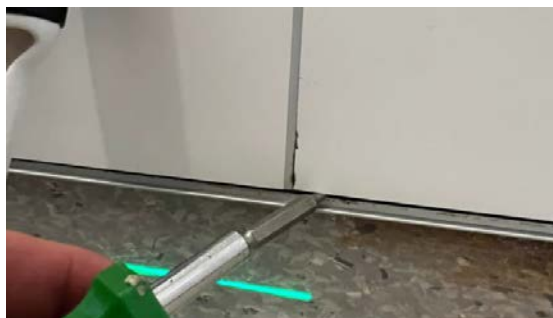
Feil membran/tettesjikt på veggene vil gi fuktskader i skjulte deler av veggkonstruksjonen. Som et midlertidig tiltak kan dusjkabinett monteres, dette vil redusere risiko for skader, men ikke utbedre avviket. Det må monteres nye veggplater ihht. leverandørens anbefaling. Ved fjerning av veggoverflatene bør tilstanden og alderen for gulvbelegget vurderes slik at også dette eventuelt skiftes om nødvendig. Veggoverflater må ikke utsettes for fritt vann slik de fremstår i dag.

Løse veggplater

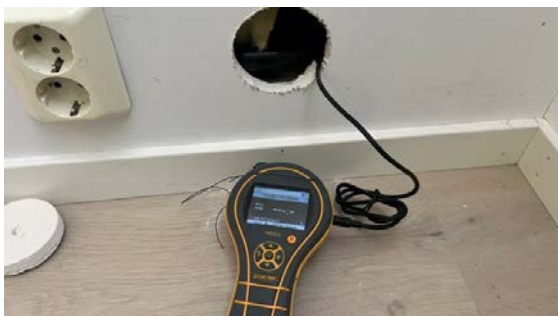
Hulltaking er foretatt uten å påvise unormale fuktforhold. Hulltaking er foretatt fra sovealkoven. Fuktkvotemåling (vekt%) i konstruksjonen ble målt til 0.

Fuktmåling inn mot dusjnisen

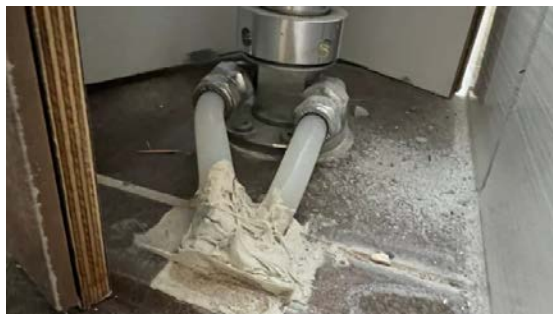
Det er ikke mansjetter på rørgjennomføringer i gulvet.

- Det må foretas lokale tiltak for å utbedre utettheter på våtrommet.

Det må foretas fugging av rørgjennomføringer for å sikre tett vegg. Det vil ikke være mulig å montere mansjetter på gulvet ved vanntilførselen til baldebatteriet til badekaret.

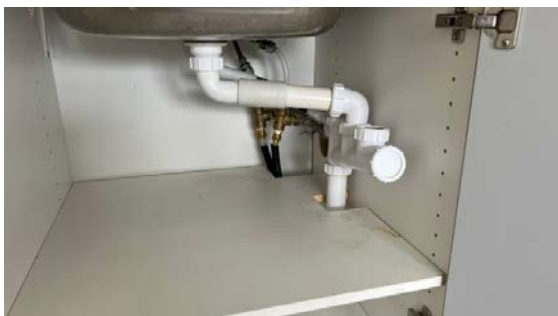
Det er påvist fuktskjolder/svelling i bunnplate i benkeskap.

Fuktskjolder i benkeskapet

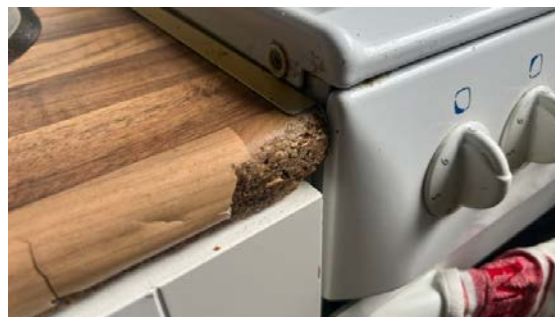
Eksempel på skade på kjøkkeninnredningen

- Overflater må utbedres eller skiftes.

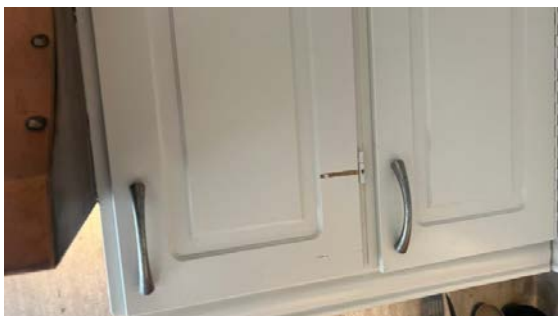
Eksempel på slitasje
