Wergelands vei 23, 3613 KONGSBERG

**Hvorfor leie når du kan eie! -
Praktisk 2- roms selveier med
gangavstand til sentrum - Perfekt
til student eller pendler**

Befaringsrapport

Tilstandsrapport

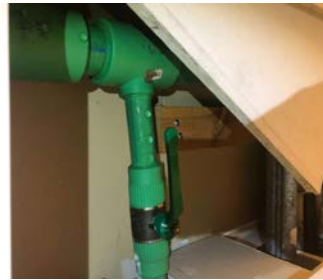
Kondens på vannrør

312	Ledningsnett for sanitærinstallasjoner	Vannledninger av plast.		1999	Det er observert kondensering fra vannleing over lethingimling i 1 etg.	Vannledning bør isoleres for å unngå kondensskader.	2	RS	10 000
313	Ledningsnett for sanitærinstallasjoner	Utlufting for avløp over tak.		1999	Utlufting for avløp på kaldtloft er ikke isolert. Dette kan øke risikoen for kondensering.	Utlufting for avløp på kaldtloft bør isoleres	2	RS	20 000
313	Ledningsnett for sanitærinstallasjoner	Avløpsrør i krypkjeller		1999	Det er registrert lekkasje fra/ved et avløpsrør i krypkjelleren.	Det må gjøres ytterligere undersøkelser for å avdekke årsak og omfang.	3	RS	10 000
33	Brannslukking								
331	Installasjon for manuell brannslukking med vann		Brannslanger på 30m plassert i hver etasje.	1999	Det er ikke funnet dokumentasjon på kontroll/service siden 2019	Det må gjennomføres kontroll av slukkeutstyr i fellesareal.	3	RS	5 000

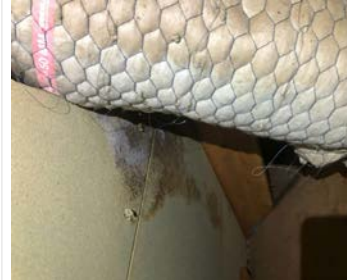
Undertak på loft

Primærkonstruksjon for yttertak		Undertak av papp.	1999	Det er utett mellom gjennomføringer og undertak. Dette øker risikoen for lekkasje dersom tekingen eller beslag ikke er tett.	Overvåk tilstanden jevnlig. For å lukke avviket må det tekkes mellom undertak og gjennomføring.	2	RS	25 000
262	Taktekking	Normal tid før utskifting av betongtakstein er 10 - 40 år.	Dobbelkrum betongstein fra byggeår		Flere knekte takstein. Det er mose på takstein og i takrenner. Mønepanner i er ikke festet.	Skifte knekt takstein for å redusere risikoen for lekkasje. Mose bør fjernes. Kontroll og utbedring av innfesting av takstein iht. legganvisning.	2	RS	50 000
262	Taktekking	Normal tid før omlegging av tegltakstein er 30 - 60 år.	Dobbelkrum betongstein fra byggeår. Gjelder omlegging. TG basert på alder.	1999	Ingen avvik	Ingen tiltak	1

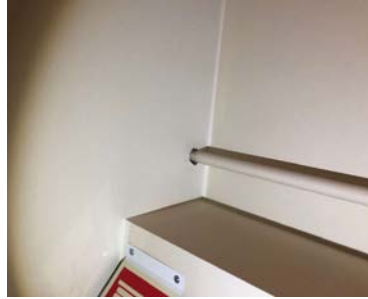
Rørgjennomføring i 2 etg

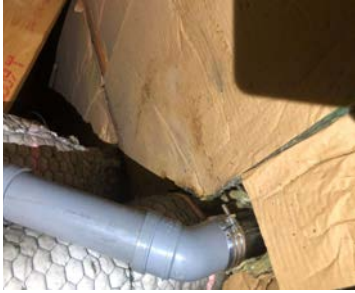
Fuktskjolder på isolasjon. Antatt fra kondens

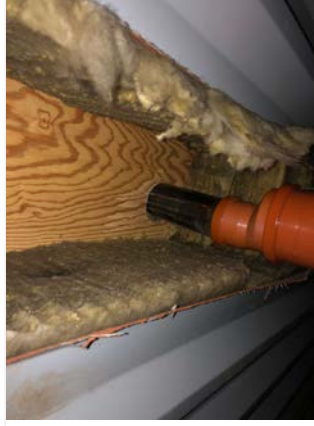
Bilde av manglende isolasjon rundt avløprør i krypkjeller

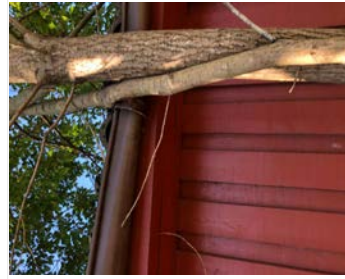
Deformert takrenne

265	Gesims, takrenner og nedløp	Normal tid før utskifting av takrenner og nedløp er 25 - 35 år.	Takrenner/nedløp i overflatebehandlet metall	1999	Takrenne er deformert. Nedløp har skader og mangler infesting. Nedløp mot leilighetsbygg går ikke til drenerør.	Takrenne og nedløp må skiftes. Nedløp tilpasses til drenerør.	2	RS	15 000
268	Utstyr og komplettering for yttertak	Normal tid før utskifting av vindski/vannbord i tre er 15 - 25 år.	Vindskier i tre	1999	Ingen avvik	Ingen tiltak	1	RS	-
40	Elektrifisering, generelt								
442	Belysning		Innvendig, ikke nærmere vurdert	1999				RS	
70	Utendørs, generelt								
725	Utendørs gjerder, porter og bommer		Lø/støyvegg mot Drammensveien		Det er registrert skader og oppsprukket treverk	Lokale utbedringer må påregnes	2	RS	15 000
	Vegetasjon		Trær og vegetasjon		Trær og vegetasjon inntil bygningskropp og gjerder	Trær og vegetasjon inntil bygningskropp bør fjernes	2	RS	10 000

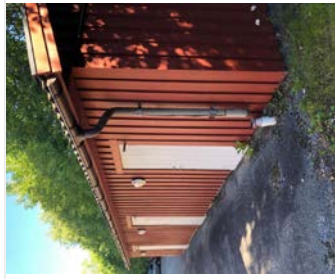
Nedløp og drensrør

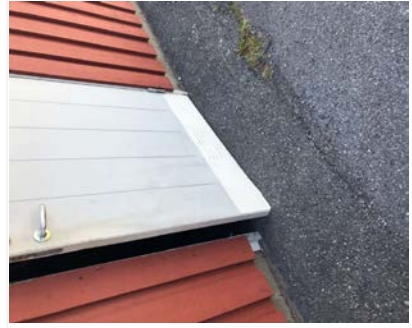
Dør som subber mot terreng

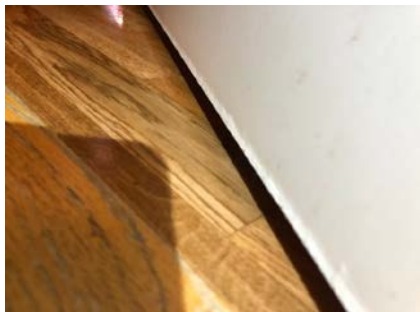
Bilde av svelling på dør

Dørblad og foringer til badet bør skiftes.

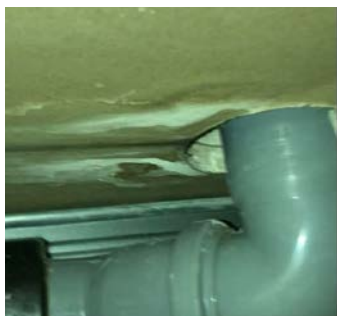
Bilde av avløpsrøret til vaskemaskin

Det må tettes rundt avløpsrøret til vaskemaskinene for å unngå fukt i konstruksjonen.

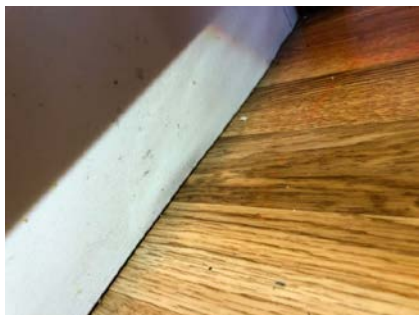
- Det er påvist skader på overflater/kjøkkeninnredning utover normal slitasjegrad.

Bilde av sokkel
