**Salgsobjekt:** Enebolig  
**Eierform:** Eiet  
**Byggeår:** 1930  
**BRA-i/BRA Total** 174/293 kvm  
**Tomtstr.:** 769 m<sup>2</sup>  
**Soverom:** 3  
**Antall rom:** 5  
**Gnr./bnr.** Gnr. 150, bnr. 49  
**Oppdragsnr.:** 1101240119

# Eldre, koselig enebolig på eiet tomt sentralt i Tistedal

# Tilstandsrapport

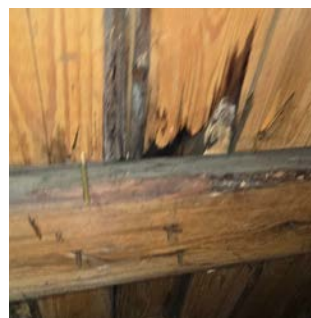
Det er synlige fuktmerker og svertesopp på undertak. Noen spredte råteskader.

Fukt merker/råte undertak

Det må bregnes ferdigstillelse av beslag-løsninger på taktekking.

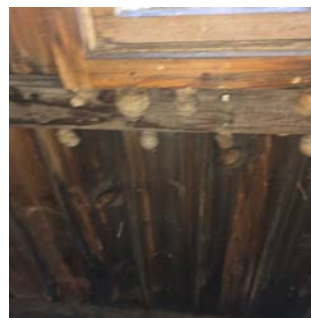
Fukt merker og vepsebord.

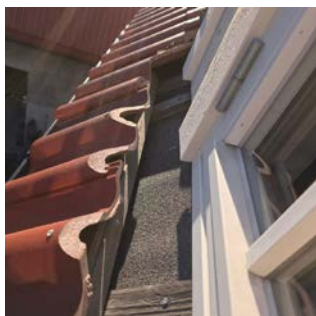
Manglete beslag og avslutning på taktekking

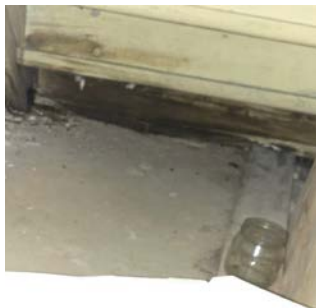
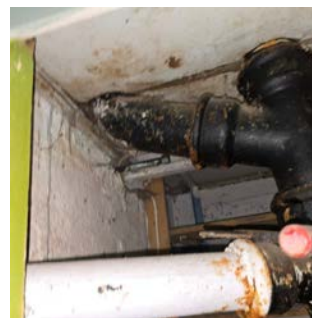
Hul svil/bjelke i trappenedgangen

Det er kun mindre deler av sviller og bjelkelag som er synlig/mulig å inspisere i kjeller. Det må beregnes åpning av bjelkelag og nærmere undersøkelse av omfang av skader.

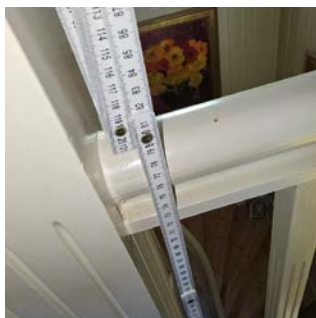
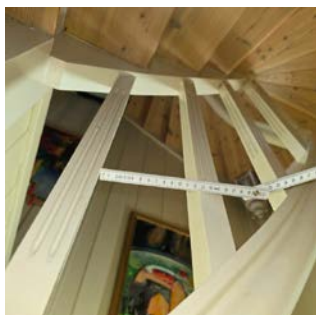
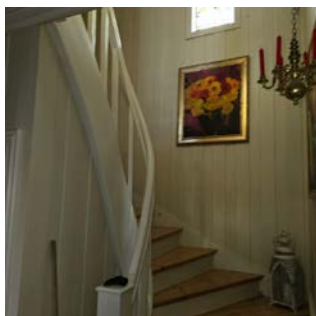
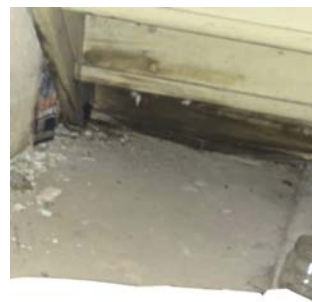
Innvendig trapp til kjeller har råteskader i nedkant mot gulv og er bygget over i senere tid. Trappen må beregnes byttet/oppgradert.

Underside kjeller trapp

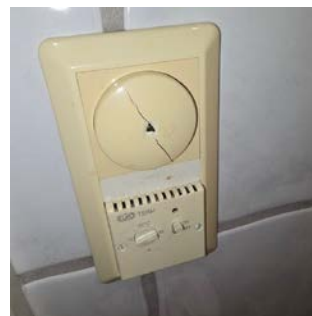
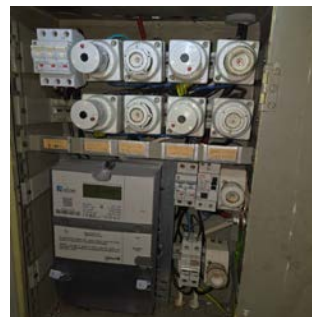
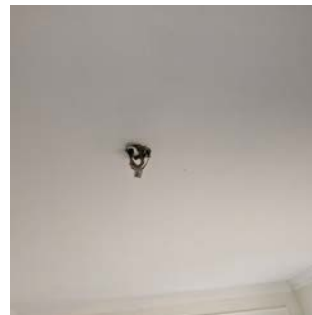
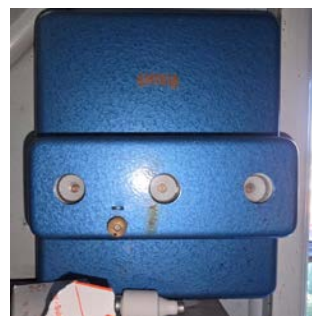
## 📌 TG 3 Elektrisk anlegg

Det er sprekk i bryter/dimmer på bad. Noen åpne koblinger i himling. Det er eldre elektrisk anlegg i boligen. Oppgraderinger må beregnes. Det har vært gjort noen utbedringer etter beferingen.

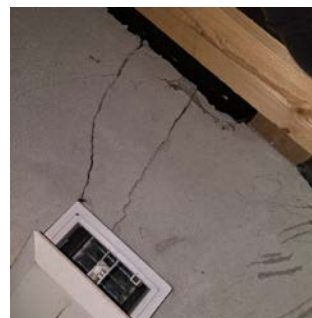
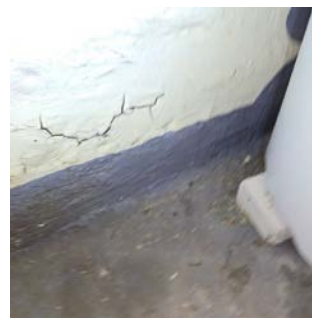
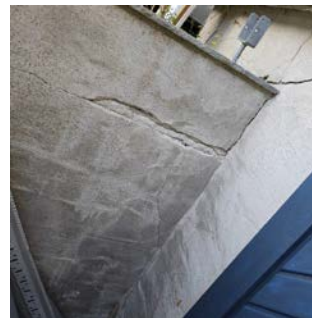
- Grunnmuren har setnings-skader.
- Det er gjort utbedringer på grunnmuren pga setnings-skader. Større sprekkdannelser i grunnmur på tilbygg og i ny vegg.

- Påviste skader må utbedres.
