Tangnesvegen 536, 2355 GAUPEN

**Enebolig med fantastisk
beliggenhet ved Mjøsa. Kveldssol.
Idyllisk. Garasje med løftebukk.**

Tilstandsrapport

Befaringsdato: 29.05.2024

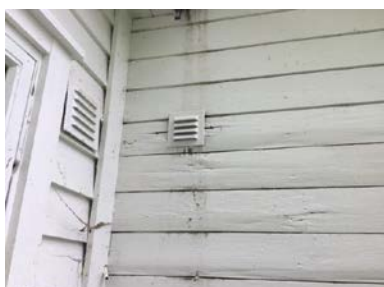
- Det er ingen eller liten lufting i nedre kant av kledning mot grunnmur.
- Det er påvist råteskader i veggkonstruksjonen.

Laftede vegger som er innkledd har vanligvis råteskader i større eller mindre grad. Siden veggen er innkledd og utilgjengelig for inspeksjon, er det vanskelig å vurdere omfanget av eventuelle skader.

Råteskader på veggkonstruksjon, tilbygg mot nord på bolig. Tiltak må utføres.

- Konstruksjonene må sikres mot råde, sopp og skadedyr.
- Råteskadede konstruksjoner må skiftes ut.

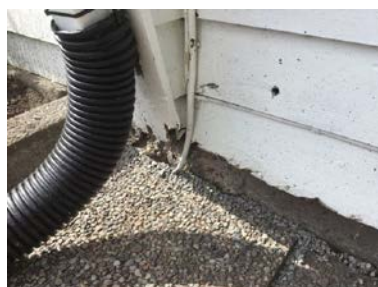
Råteskader nederst på kledning ved inngang bolig.

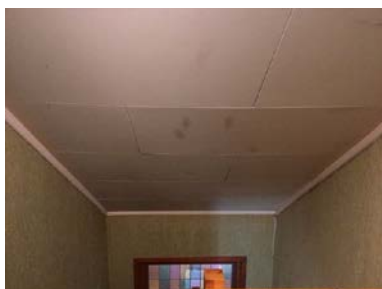
Himling i trapp til loftsetasje "henger" noe.

- Gjennomføre ytterligere undersøkelser og foreta utbedring av skade.

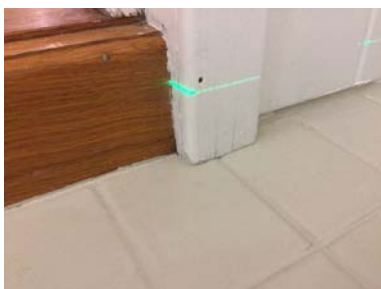
Fuktopptrekk i omramning til dør.

- Gjennomføre ytterligere undersøkelser og foreta utbedring av skade.
- Fuger bør skiftes ut.

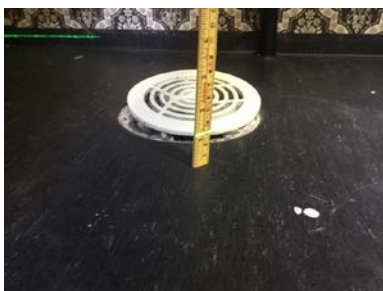
Takstingeniøren har vurdert våtrommet og konstatert tilstandsgrad 3 i henhold til gjeldende regelverk og preaksepterte ytelser. Det er identifisert avvik som nødvendiggjør omfattende tiltak for å sette våtrommet tilbake til tilfredsstillende tilstand. Det er påvist fuktrelaterte problemer, strukturelle svakheter og andre vesentlige avvik. Anbefalte tiltak inkluderer total renovering av våtrommet.

Motfall mot dør er registrert.

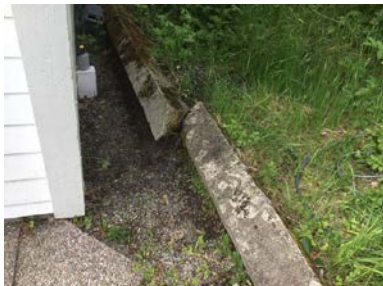
Større sprekker og skjevheter på støttemur.
