Tangnesvegen 536, 2355 GAUPEN

**Enebolig med fantastisk
beliggenhet ved Mjøsa. Kveldssol.
Idyllisk. Garasje med løftebukk.**

Tilstandsrapport

Befaringsdato: 29.05.2024

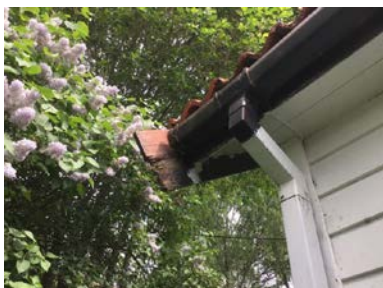
Vindskier har råteskader.

- Lokal utbedring må utføres.

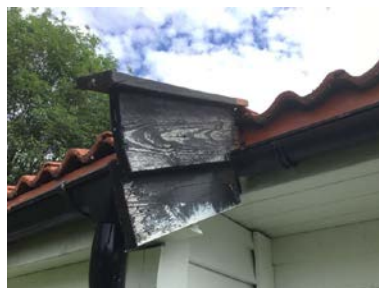
Takrenne mangler endelokk.

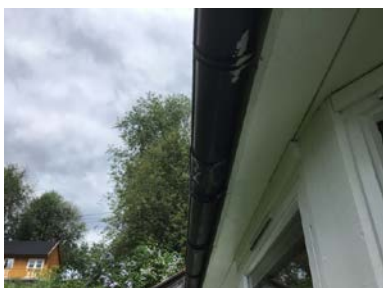
- Takrenner har punktvis lekkasjer.

Lekkasje på takrenne.

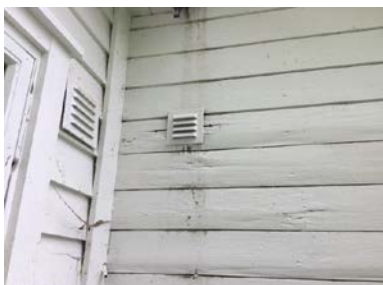
- Det er ingen eller liten lufting i nedre kant av kledning mot grunnmur.
- Det er påvist råteskader i veggkonstruksjonen.

Laftede vegger som er innkledd har vanligvis råteskader i større eller mindre grad. Siden veggen er innkledd og utilgjengelig for inspeksjon, er det vanskelig å vurdere omfanget av eventuelle skader.

Råteskader på veggkonstruksjon, tilbygg mot nord på bolig. Tiltak må utføres.

- Konstruksjonene må sikres mot råde, sopp og skadedyr.
- Råteskadede konstruksjoner må skiftes ut.

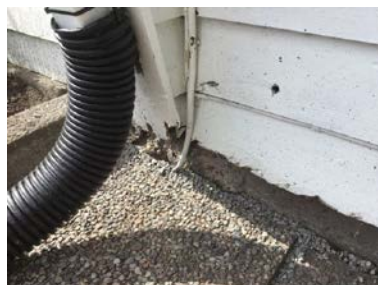
Råteskader nederst på kledning ved inngang bolig.

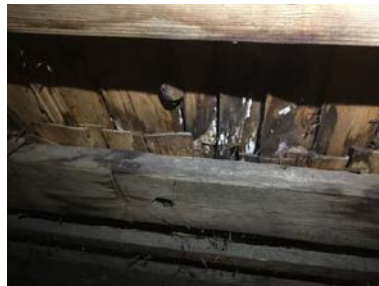
- Det er begrenset/dårlig ventilering av takkonstruksjonen.
- Det er påvist fukt/råteskader i takkonstruksjonen.

Råteskade på undertak. Denne er trolig gammel og var tørr ved befaring.

- Lufting/ventilering bør forbedres.
- Konstruksjonene må sikres mot råte, sopp og skadedyr.
- Råteskadede konstruksjoner må skiftes ut.

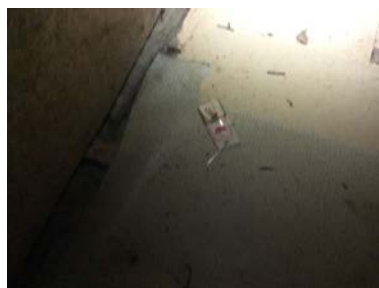
Det er påvist spor etter mus, omfanget er ukjent.

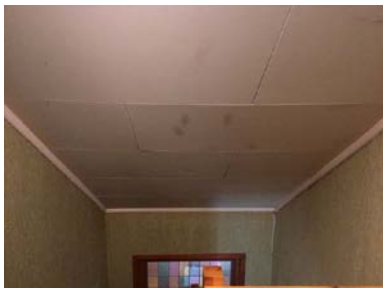
- Det er påvist skader på overflater.

Himling i trapp til loftsetasje "henger" noe.

- Gjennomføre ytterligere undersøkelser og foreta utbedring av skade.

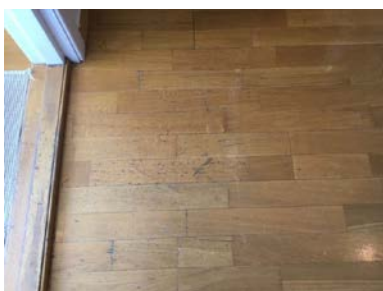
Slitasje på overflater.

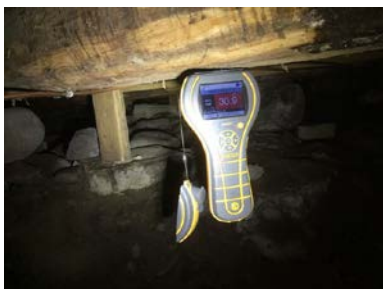
- Det er begrenset tilgang til hele krypkjelleren.
- Det er stedvis påvist fuktnivå som tilsier at konstruksjonen kan ha fuktskader.
- Krypkjelleren har kondensutfordringer.

Kjelleredderkopper som vanligvis trives i fuktig klima observert. Skjevheter i konstruksjonen som sannsynligvis har sin årsak i fundamenteringen ble registrert. Lav høyde mellom grunnen og etasjeskiller øker risikoen for skader.

Fuktskader i krypkjellerer skyldes veldig ofte lange perioder med høy luftfuktighet kombinert med temperatur. Den høye luftfuktigheten skyldes ofte en kombinasjon med nevnte avvik/kommentarer, og feil ventilering. Sommeren er den mest kritiske perioden for høy luftfuktighet og fare for soppvekst, fordi klimaet i krypkjelleren normalt sett innehar lavere temperatur enn utemiljøet i deler av årstiden.

Ved fuktmåling målte jeg skadelig fukt, dette tilsier at konstruksjonen er utsatt for fuktpåkjenning.

- Overvåk konstruksjonen jevnlig. Avviket kan medføre behov for tiltak, men bør observeres over tid.
- Tiltak mot kondensutfordringer må utføres.

Det anbefales å legge plastfolie mot grunnen. Rydd grunnen i kryperommet for alt organisk avfall og avrett om nødvendig med f.eks. sand eller grus. Dekk den deretter med plastfolie. Plastfolien legges ut for å hindre avdunsting fra grunnen. Der grunnen i kryperommet ligger under utvendig terreng, bør avrettingen sørge for at det blir fall mot ringmur eller mot en sentralt plassert renne (drensgrøft) hvor vann kan få avløp. Grunnen må være jevn og fri for bygningsmaterialer og rask. Legg folien med god overlapp i skjøtene og slik at det ikke kan samle seg vann på oversiden. Danner det seg likevel punkter hvor eventuelt inntrengende vann kan samle seg, må plastfolien perforeres slik at vannet kan dreneres ned. Avslutt folien ca. 0,1 m fra ringmuren slik at ev. kondensvann fra ringmuren eller overflatevann som trenger inn, kan dreneres ned. Se også byggforsk datablad 521.203.

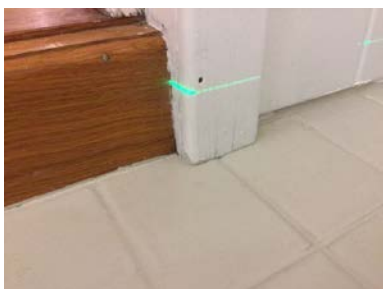
Fuktopptrekk i omramning til dør.

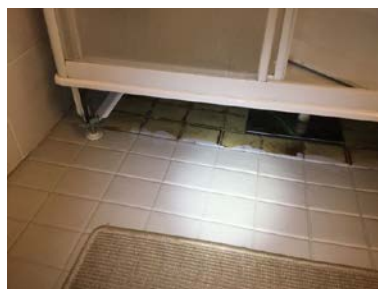
Fliser på gulv er malt, men ikke under dusjkabinett.

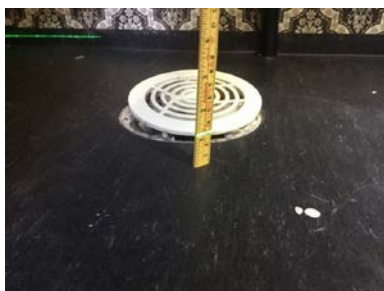
Det er blant annet avvik på ventilasjon, fall og membran.

Takstingeniøren har vurdert våtrommet og konstatert tilstandsgrad 3 i henhold til gjeldende regelverk og preaksepterte ytelser. Det er identifisert avvik som nødvendiggjør omfattende tiltak for å sette våtrommet tilbake til tilfredsstillende tilstand. Det er påvist fuktrelaterte problemer, strukturelle svakheter og andre vesentlige avvik. Anbefalte tiltak inkluderer total renovering av våtrommet.

Motfall mot dør er registrert.

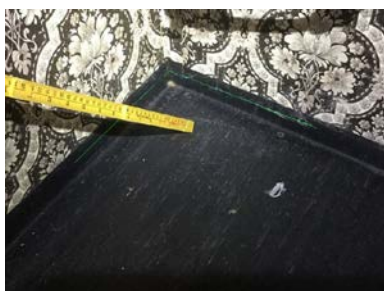
Gulvbelegg har løsnet fra underlag i hjørne.
