Tangnesvegen 536, 2355 GAUPEN

# Tilstandsrapport

Befaringsdato: 29.05.2024

## ENEBOLIG

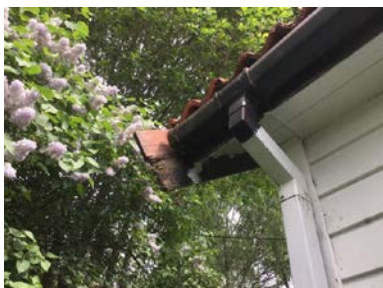
Vindskier har råteskader.

- Lokal utbedring må utføres.

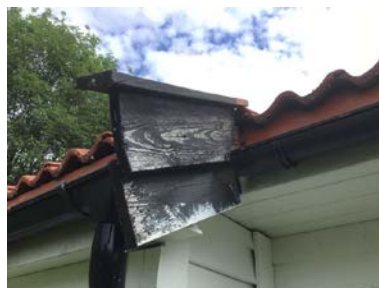
Takrenne mangler endelokk.

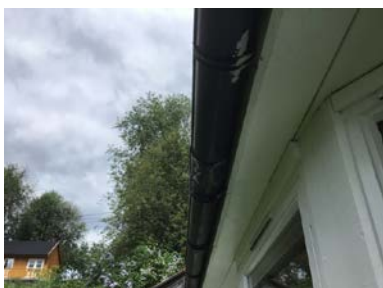
- Takrenner har punktvis lekkasjer.

Lekkasje på takrenne.

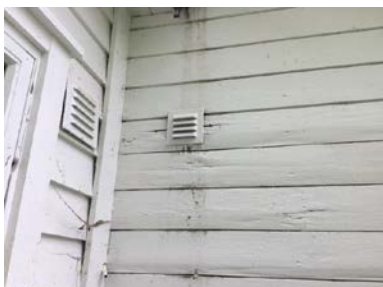
- Det er ingen eller liten lufting i nedre kant av kledning mot grunnmur.
- Det er påvist råteskader i veggkonstruksjonen.

Laftede vegger som er innkledd har vanligvis råteskader i større eller mindre grad. Siden veggen er innkledd og utilgjengelig for inspeksjon, er det vanskelig å vurdere omfanget av eventuelle skader.

Råteskader på veggkonstruksjon, tilbygg mot nord på bolig. Tiltak må utføres.

- Konstruksjonene må sikres mot råde, sopp og skadedyr.
- Råteskadede konstruksjoner må skiftes ut.

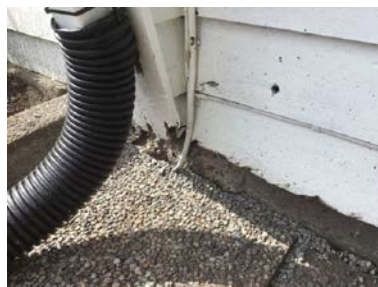
Råteskader nederst på kledning ved inngang bolig.

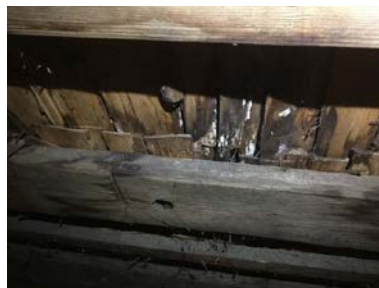
- Det er begrenset/dårlig ventilering av takkonstruksjonen.
- Det er påvist fukt/råteskader i takkonstruksjonen.

Råteskade på undertak. Denne er trolig gammel og var tørr ved befaring.

- Lufting/ventilering bør forbedres.
- Konstruksjonene må sikres mot råte, sopp og skadedyr.
- Råteskadede konstruksjoner må skiftes ut.

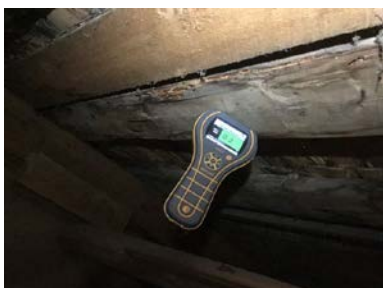
Ved enkel fuktmåling registrerte jeg tørre verdier.

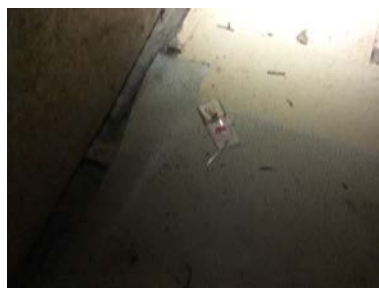
Det er påvist spor etter mus, omfanget er ukjent.

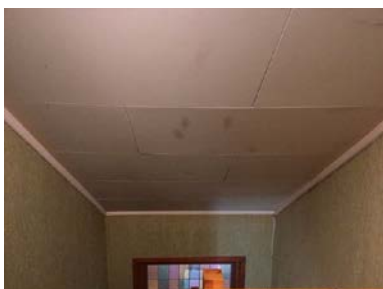
Himling i trapp til loftsetasje "henger" noe.

- Gjennomføre ytterligere undersøkelser og foreta utbedring av skade.

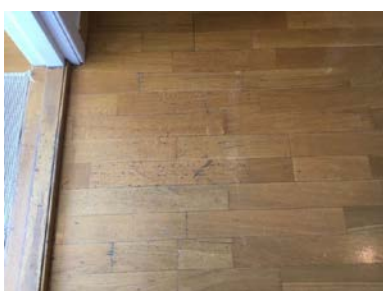
Slitasje på overflater.

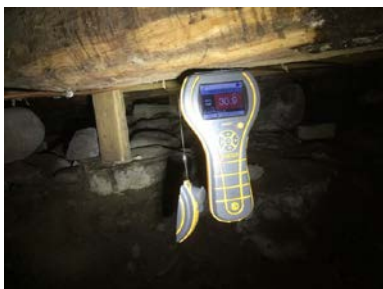
- Det er begrenset tilgang til hele krypkjelleren.
- Det er stedvis påvist fuktnivå som tilsier at konstruksjonen kan ha fuktskader.
- Krypkjelleren har kondensutfordringer.

Kjelleredderkopper som vanligvis trives i fuktig klima observert. Skjevheter i konstruksjonen som sannsynligvis har sin årsak i fundamenteringen ble registrert. Lav høyde mellom grunnen og etasjeskiller øker risikoen for skader.

Ved fuktmåling målte jeg skadelig fukt, dette tilsier at konstruksjonen er utsatt for fuktpåkjenning.

- Overvåk konstruksjonen jevnlig. Avviket kan medføre behov for tiltak, men bør observeres over tid.
- Tiltak mot kondensutfordringer må utføres.

Det anbefales å legge plastfolie mot grunnen. Rydd grunnen i kryperommet for alt organisk avfall og avrett om nødvendig med f.eks. sand eller grus. Dekk den deretter med plastfolie. Plastfolien legges ut for å hindre avdunsting fra grunnen. Der grunnen i kryperommet ligger under utvendig terreng, bør avrettingen sørge for at det blir fall mot ringmur eller mot en sentralt plassert renne (drensgrøft) hvor vann kan få avløp. Grunnen må være jevn og fri for bygningsmaterialer og rask. Legg folien med god overlapp i skjøtene og slik at det ikke kan samle seg vann på oversiden. Danner det seg likevel punkter hvor eventuelt inntrengende vann kan samle seg, må plastfolien perforeres slik at vannet kan dreneres ned. Avslutt folien ca. 0,1 m fra ringmuren slik at ev. kondensvann fra ringmuren eller overflatevann som trenger inn, kan dreneres ned. Se også byggforsk datablad 521.203.

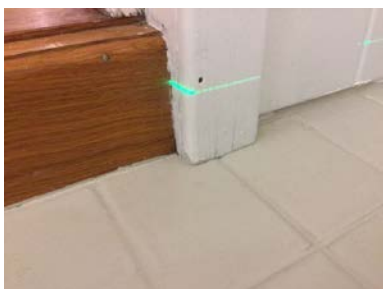
Fuktopptrekk i omramning til dør.

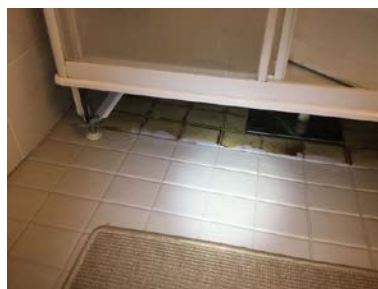
Fliser på gulv er malt, men ikke under dusjkabinett.

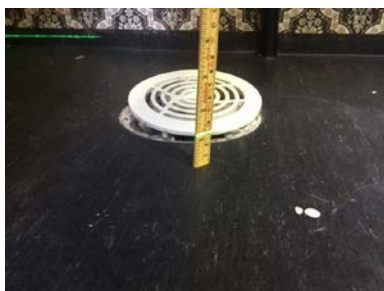
Det er blant annet avvik på ventilasjon, fall og membran.

Motfall mot dør er registrert.

Takstingeniøren har vurdert våtrommet og konstatert tilstandsgrad 3 i henhold til gjeldende regelverk og preaksepterte ytelser. Det er identifisert avvik som nødvendiggjør omfattende tiltak for å sette våtrommet tilbake til tilfredsstillende tilstand. Det er påvist fuktrelaterte problemer, strukturelle svakheter og andre vesentlige avvik. Anbefalte tiltak inkluderer total renovering av våtrommet.

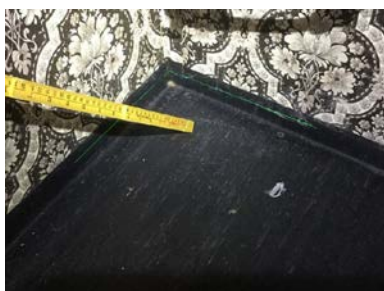
Gulvbelegg har løsnet fra underlag i hjørne.

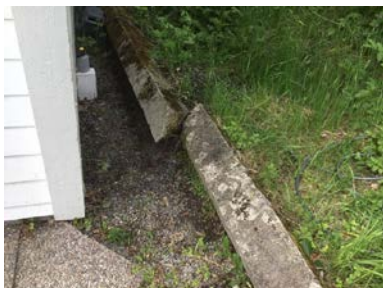
Større sprekker og skjevheter på støttemur.
