Tangnesvegen 536, 2355 GAUPEN

**Enebolig med unik beliggenhet 30 m. fra Mjøsa. Kveldssol. Garasje m/løftebukk. Mulighet for rask overtakelse!**

# Tilstandsrapport

Befaringsdato: 19.08.2025

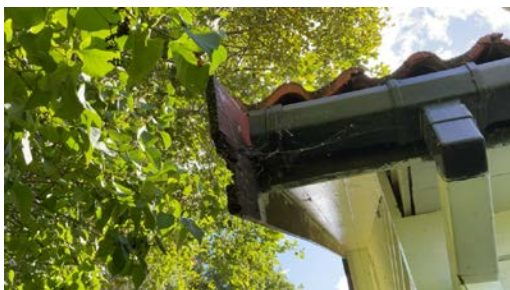
Råteskader på vindskier.

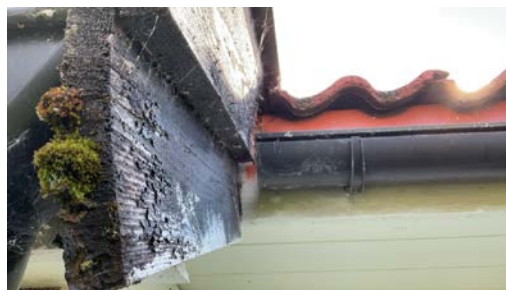
Endelokk mangler.

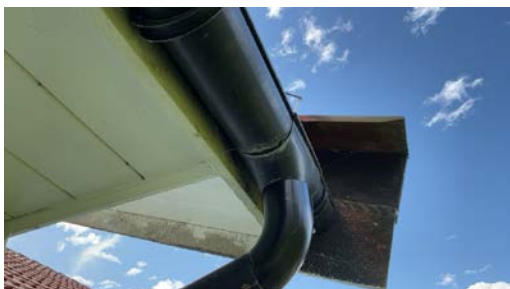
- Mer enn halvparten av forventet brukstid er passert på renner/nedløp/beslag.
- Takrenner/nedløp har store lekkasjer.

Lekkasje på takrenne.

- Nye renner og nedløp må monteres

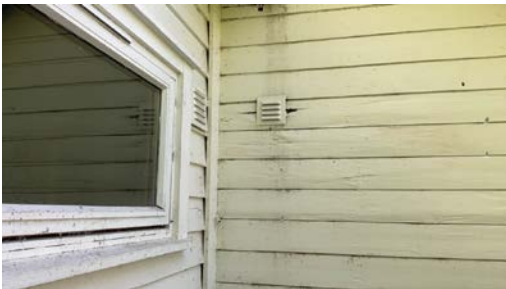
- Det er ingen eller liten lufting i nedre kant av kledning mot grunnmur.
- Det er påvist råteskader i veggkonstruksjonen.

Råteskader på veggkonstruksjon, tilbygg mot nord på bolig.

- Råteskadede konstruksjoner må skiftes ut.
- Uten tilstrekkelig lufting bak bordkledningen kan fuktighet som trenger inn bak bordene eller gjennom veggene innenfra ikke tørke opp. Dette skaper ideelle forhold for råtesopp og muggvekst.

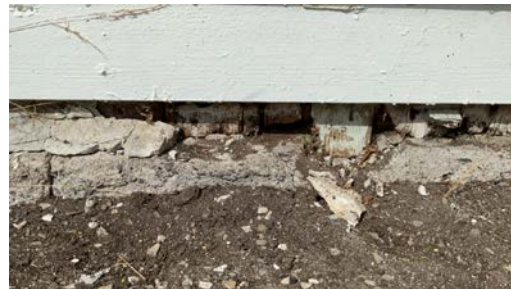
Råteskader på vegg mot sør.

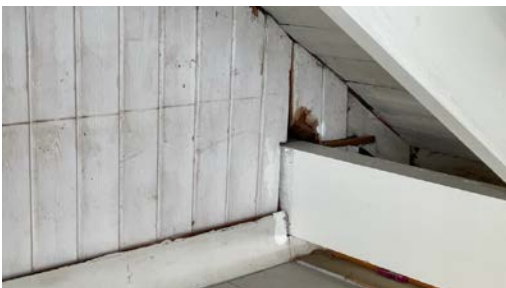
Vegg fra veranda og mot kneloft er uisolert og åpninger i kledning er så store at fugl og liknende vil kunne komme inn på kneloft.

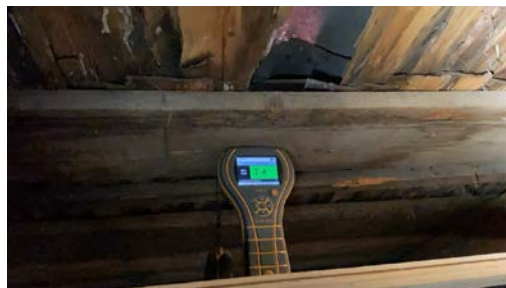
- Det er begrenset/dårlig ventilering av takkonstruksjonen.
- Det er påvist fukt-/råteskader i takkonstruksjonen.
- Konstruksjonene har skjevheter.

Råteskade på undertak. Denne er trolig gammel og var tørr ved befaring.

- Konstruksjonene må sikres mot råte, sopp og skadedyr.
- Råteskadede konstruksjoner må skiftes ut.
- Lufting/ventilering bør forbedres.

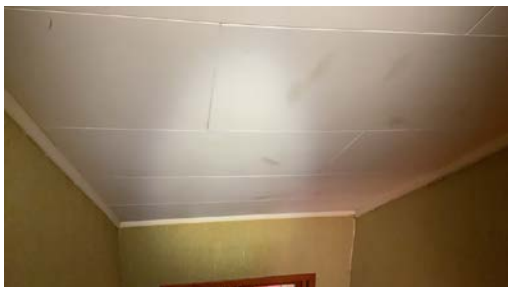
Himling i trapp til loftsetasje "henger" noe.

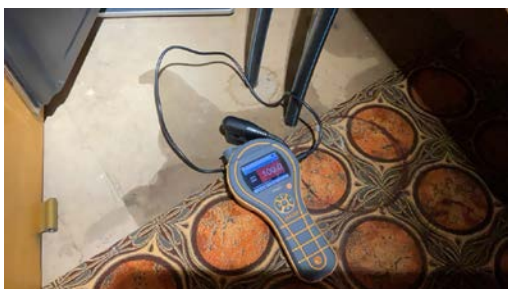
Det ble registrert forhøyet verdi på gulv ved stoppekran.

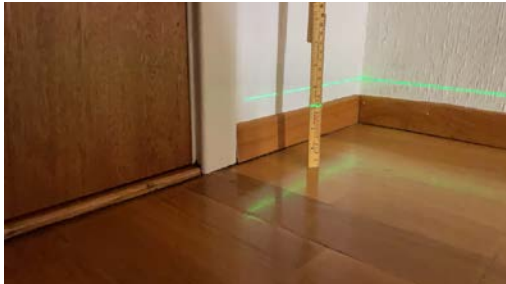
- Målt høydeforskjell på over 30 mm gjennom hele rommet. Tilstandsgrad 3 gis med bakgrunn i standardens krav til godkjente måleavvik.

Avviket ble registrert i gang. Det gjøres oppmerksom på at det kun utføres stikkprøver på denne undersøkelsen, i henhold til NS 3600.

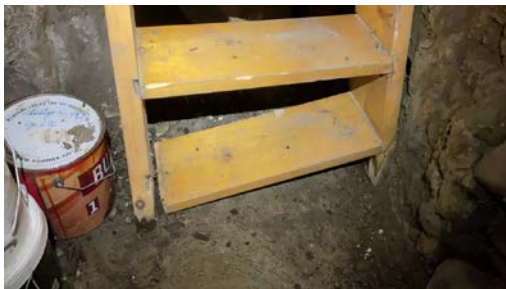
Råteskader på trapp.

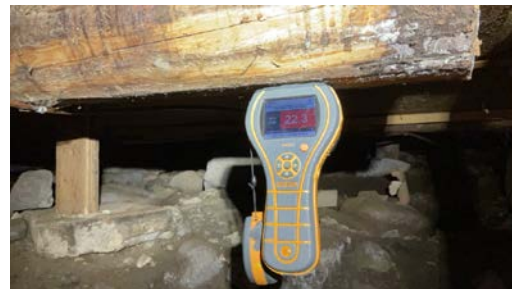
- Det er stedvis påvist fuktnivå som tilsier at konstruksjonen kan ha fuktskader.
- Kryp kjelleren har kondensutfordringer.

Ved fuktmåling målte jeg skadelig fukt, dette tilsier at konstruksjonen er utsatt for fuktpåkjenning.

Det anbefales å legge plastfolie mot grunnen. Rydd grunnen i kryperommet for alt organisk avfall og avrett om nødvendig med f.eks. sand eller grus. Dekk den deretter med plastfolie. Plastfolien legges ut for å hindre avdunsting fra grunnen. Der grunnen i kryperommet ligger under utvendig terreng, bør avrettingen sørge for at det blir fall mot ringmur eller mot en sentralt plassert renne (drensgrøft) hvor vann kan få avløp. Grunnen må være jevn og fri for bygningsmaterialer og rask. Legg folien med god overlapp i skjøtene og slik at det ikke kan samle seg vann på oversiden. Danner det seg likevel punkter hvor eventuelt inntrengende vann kan samle seg, må plastfolien perforeres slik at vannet kan dreneres ned. Avslutt folien ca. 0,1 m fra ringmuren slik at ev. kondensvann fra ringmuren eller overflatevann som trenger inn, kan dreneres ned. Se også byggforsk datablad 521.203.

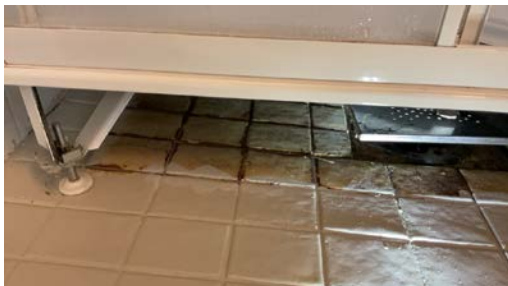
Fliser på gulv er malt, men ikke under dusjkabinett.

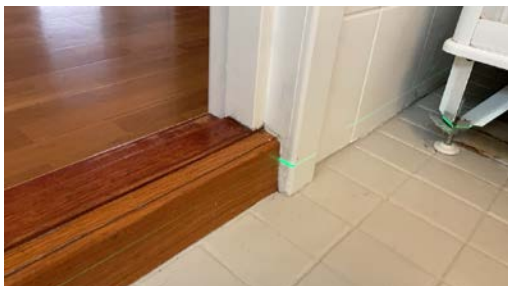
Fuktopptrekk i omramning til dør.

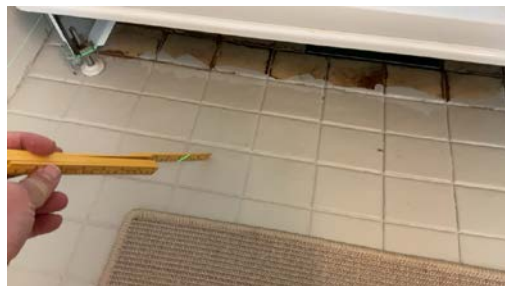
Bom/hulldyd flere steder.

- Gjennomføre ytterligere undersøkelser og foreta utbedring av skade.
- Fuger bør skiftes ut.

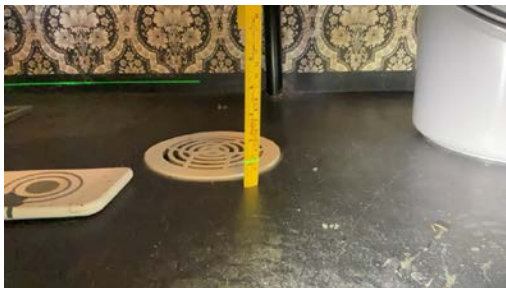
Målt motfall mot sluk: 21mm

Takstingeniøren har vurdert våtrommet og konstatert tilstandsgrad 3 i henhold til gjeldende regelverk og preaksepterte ytelser. Det er identifisert avvik som nødvendiggjør omfattende tiltak for å sette våtrommet tilbake til tilfredsstillende tilstand. Det er påvist fuktrelaterte problemer, strukturelle svakheter og andre vesentlige avvik. Anbefalte tiltak inkluderer total renovering av våtrommet.

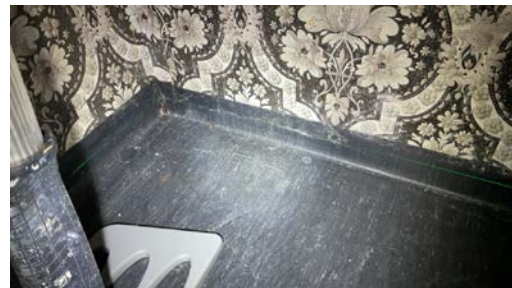
Gulvbelegg har løsnet fra underlag i hjørne.

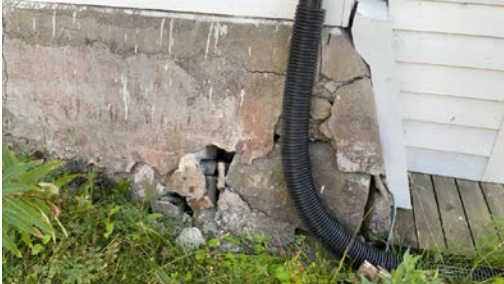
Sprekker i grunnmur.

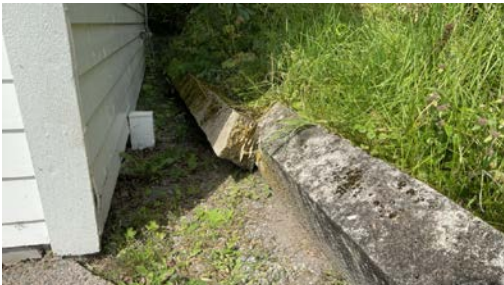
Større sprekker og skjevheter på støttemur.

- Forstøtningsmuren må rives og ny mur bygges.

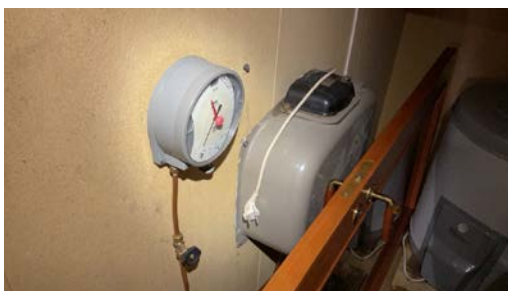
Oljeløfter plassert på bod under trapp.

- Rørøpplagg og tank utvendig må fjernes/saneres.
