Moreneveien 37, 3058 SOLBERGMOEN

Solbergmoen - Enebolig med stort potensiale og fin utsikt. Behov for rehabilitering.

Befaringsdato: 08.10.2024

Tilstandsrapport

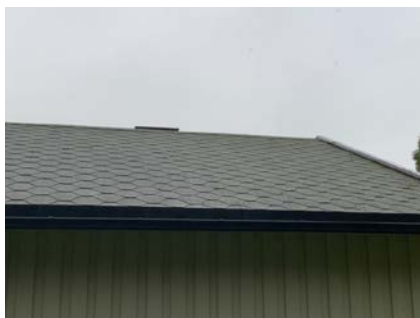
- Overvåk tilstanden jevnlig. For å få tilstandsgrad 0 eller 1 må tekkingen skiftes ut, men tidspunktet for når dette er nødvendig er vanskelig å si noe om.

Konsekvens er at bygningsdelen har begrenset gjenværende brukstid.

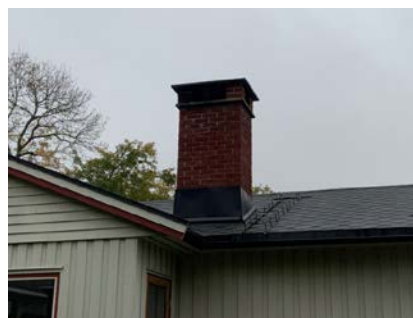
Nedløp og beslag

Renner, nedløpsrør og beslag er i stål.

- Overvåk tilstanden jevnlig. For å få tilstandsgrad 0 eller 1 må beslag/renner/nedløp skiftes ut, men tidspunktet for når dette er nødvendig er vanskelig å si noe om.

Konsekvens er at bygningsdelen har begrenset gjenværende brukstid.

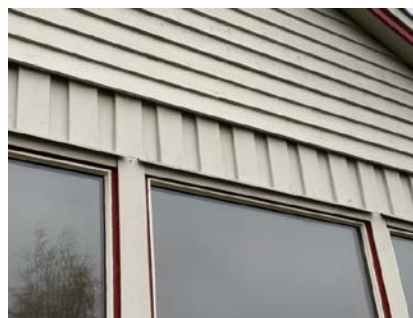
Veggkonstruksjon

- Utvendige overflater bør rengjøres og overflatebehandles. Noe sprekkdannelse i panel grunnet normal uttørring. Neste gang kledningen skiftes bør det etableres bedre lufting bak kledningen.

Veggene har bindingsverkskonstruksjon fra byggeår. Fasade/kledning har stående og liggende bordkledning.

Utvendige overflater bør rengjøres og overflatebehandles. Noe sprekkdannelse i panel grunnet normal uttørking. Neste gang kledningen skiftes bør det etableres bedre lufting bak kledningen.

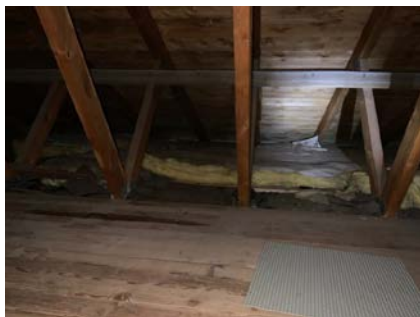
Takkonstruksjon/Loft

- Det er påvist fuktskjolder/skader i takkonstruksjonen.

- Det må gjøres nærmere undersøkelser.

Når taket en gang skal legges om må det utføres nærmere kontroll av undertak og konstruksjon.

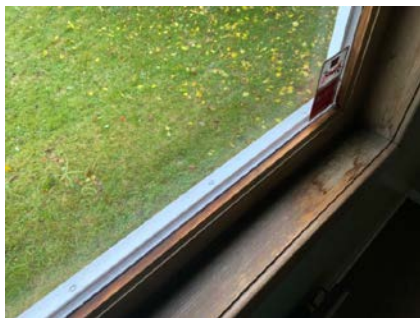
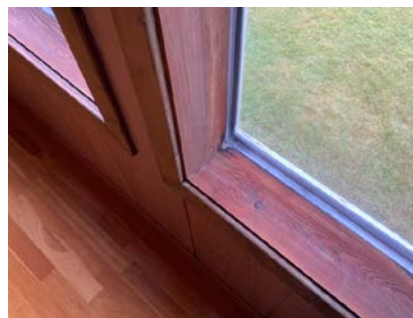
TG 2 Vinduer

- Karmene i vinduer er slitte og det er sprekker i trevirket.
- Noen vinduer ser ut til å være punktert.

Bygningen har malte trevinduer med 2-lags glass.

Med unntak av vindu på det ene soverommet må det påregnes og skifte alle vinduer.

Kostnadsestimat: 100 000 - 300 000

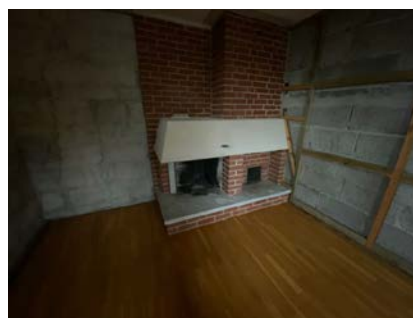
TO 2 Etasjeskille/gulv mot grunn

- Målt høydeforskjell på over 15 mm gjennom hele rommet. Tilstandsgrad 2 gis med bakgrunn i standardens krav til godkjente måleavvik. I 1.etg. kunne ikke påvises unormal svikt, noe mindre skjevheter anses som normalt. Gulver i u.etg. er noe ujevne.

Etasjeskiller er av trebjelkelag, betongdekke i kjeller.

Tiltak bør prioriteres.

Kostnadsestimat: Under 10 000

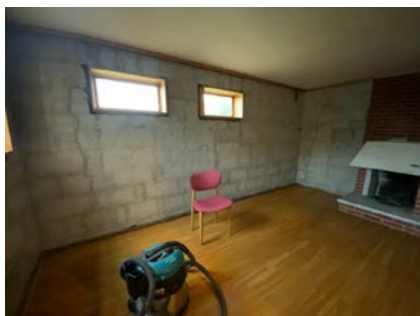
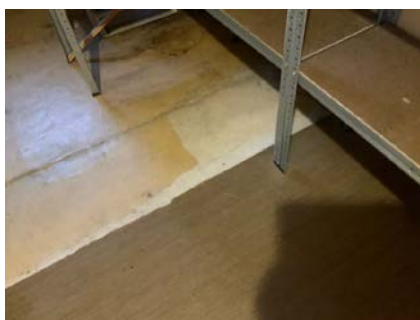
TO 2 Rom Under Terreng

- Det er påvist indikasjoner på noe fuktgjennomtrenging inn i kjellermur.

- Det påviste fuktnivå gir grunn til å overvåke konstruksjonen jevnlig for å se utvikling over tid, og eventuelt foreta tiltak for å unngå fuktskader. Det er endel arbeider i u.etg. som er igangsatt men ikke ferdigstilt. Det bør utarbeides en prioritert vedlikeholdsplan.

Det er endel arbeider i u.etg. som er igangsatt men ikke ferdigstilt. Det dør utarbeides en prioritert vedlikeholdsplan.

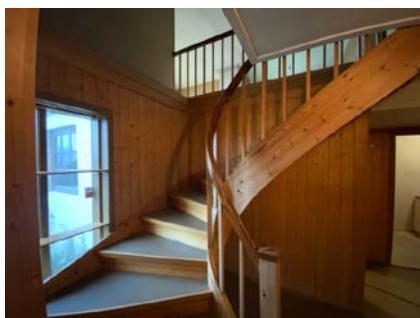
TG 2 Innvendige trapper

Boligen har malt tretrapp, vinylbelegg i trinnoverflater.

- Åpninger er såpass store at det ut ifra sikkerhetsmessige forhold anbefales å lage mindre åpninger.

Tiltak som går på sikkerhet bør prioriteres.

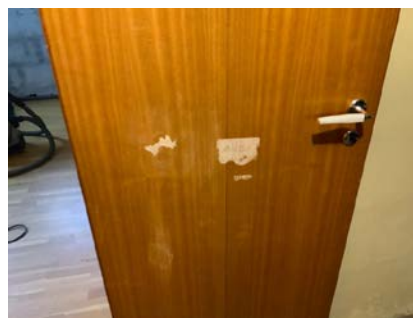
TG 2 Innvendige dører

- Det er påvist andre avvik: Noen dører/karmer subber.

Innvendig har boligen finerdører fra byggeår.

Noe justering og vedlikehold trengs på enkelte innerdører.

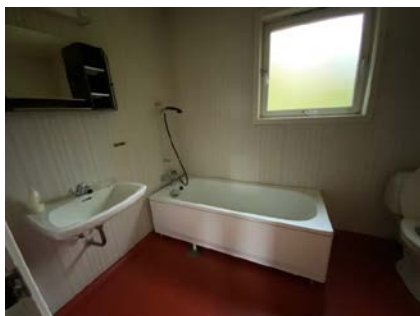
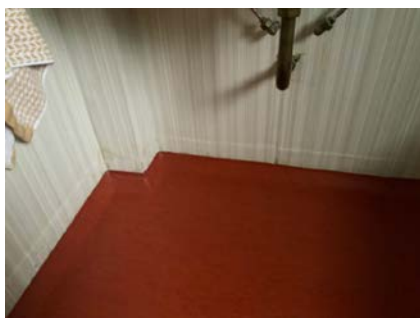
- Våtrommet må totalrenoveres. Alle forhold med tettesjikt, våtsone, sluk m.m. må dokumenteres. Ved rehabilitering av bad vil det alltid være fare for å kunne avdekke gamle skader. Det er påvist fukt/kondensskader i vegg og himling ved lufteventil, dette

Ved rehabilitering av bad vil det alltid være fare for å kunne avdekke gamle skader. Det er påvist fukt/kondensskader i vegg og himling ved lufteventil, dette vil kunne være et kritisk område

Kostnadsestimat: Over 300 000

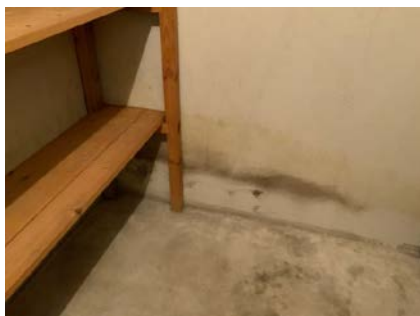
! TG 2 Grunnmur og fundamenter

Bygningen har grunnmur i lettklinkerblokker.

- Grunnmuren har sprekkdannelser.

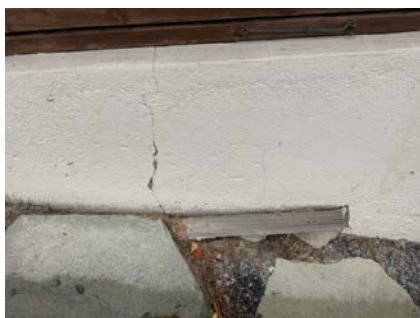
! TG 2 Terrenghforhold

Boligen ligger i lett skrånende terreng, dette fører til naturlig fuktbelastning mot deler av grunnmur. Det er ikke mulig å kontrollere eventuell fuktmembran/fuktsperre eller drenering.

- Det er viktig at terrenget heller riktig i områder ved grunnmuren, det bør være fall bort fra grunnmuren. Dette hindrer unødvendig fuktbelastning på grunnmur. Ideelt bør det i en avstand på ca. 3 meter være god helling bort fra husets grunnmur.
