Ingjersmyr 3, 2040 KLØFTA

**Trivelig enebolig i landlige  
omgivelser | Familievennlig  
beliggenhet | Romslig tomt på  
1628 kvm | Garasje**

| Tilstandsrapport ..... | 41 |

Befaringsdato: 20.08.2025

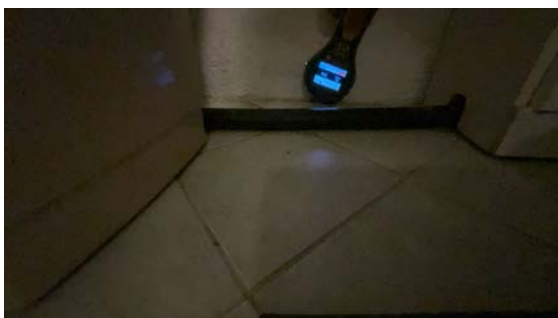
Påvist variable fuktverdier på nedre del av grunnmur.

Utført fuktsøk på overflater med påvist variable fuktverdier på nedre del av grunnmur.

Vaskerom bør ikke renoveres før utvendig drenering er skiftet.

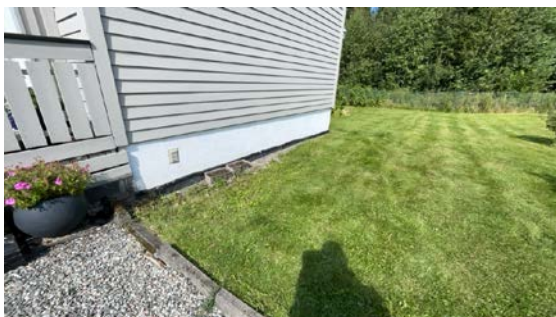
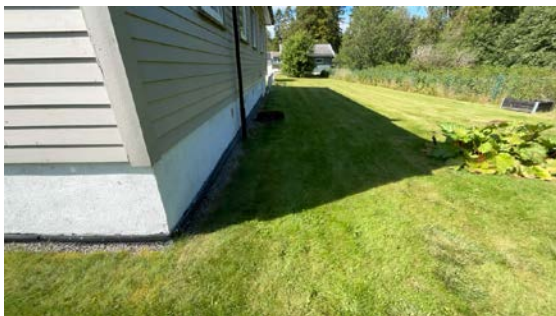
Det er påvist dårlig fall eller flatt terreng inn mot grunnmur og dermed muligheter for større vannansamlinger.

- Det bør foretas terrengjusteringer.

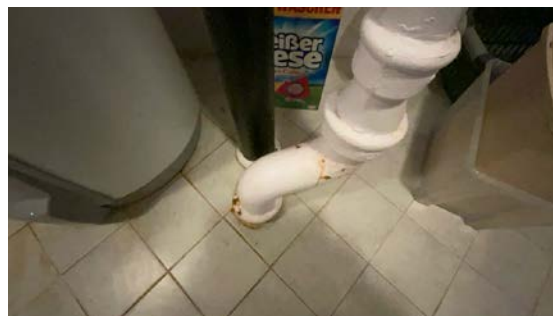
Synlig soilrør ned i grunn.

- Det er ikke behov for utbedringstiltak siden anlegget fungerer i dag, men ut ifra alder kan skader plutselig oppstå på eldre anlegg.

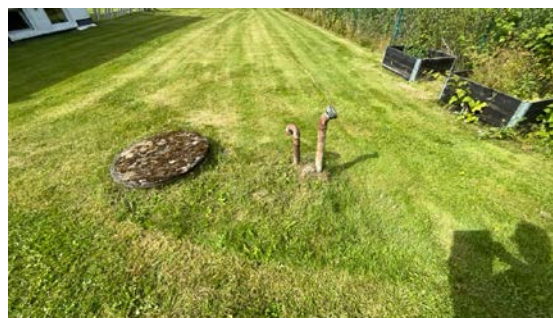
Det er nedgravet tank på tomten og bør nærmere undersøkes. Evt. fjerning med påfølgende kostnader tilfaller ny eier.

Påvist nedgravet tank.
