Travsvingen 27, 1405 LANGHUS

**Langhus - Innholdsrik og
familievennlig enebolig med høy
standard - Integrert dobbelgarasje
- Egen inngang u.etc.**

Tilstandsrapport

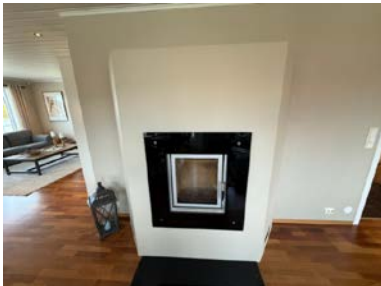
Boligen har mursteinspipe og vedovn. Ifølge eier er det foretatt pussing av ildstedet pga. sprekker. Det er gjort tiltak men det kan ikke garanteres at dette vil skje igjen.

Det er ikke kjent når siste kontroll er foretatt. Det kommunale feiervesenet kan kontaktes for nærmere informasjon om tidligere kontroll og tilstand på pipe og ildsted.

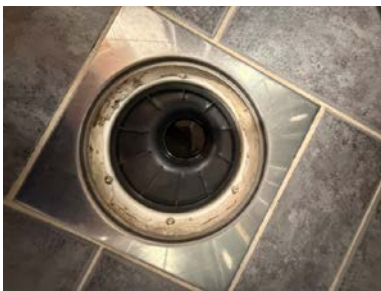
UNDERETASJE > BAD/VASKEROM 2

TG 2 Sanitærutstyr og innredning
