# Vakker og påkostet arkitekttegnet eiendom med praktfull beliggenhet på Asakåsen.

Befaringsdato: 03.09.2024

Rapportdato: 25.09.2024

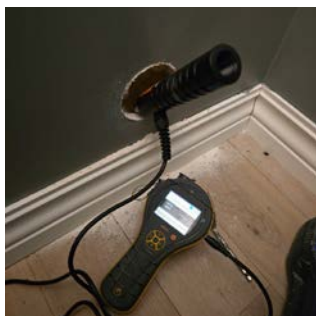
Det ble foretatt hullboring fra soverom og inn mot våtsonen på badet.  
Det ble målt normale fuktverdier ved hulltaking.

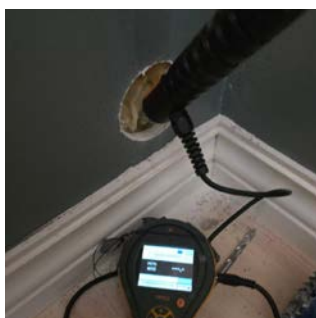
Det ble foretatt hullboring fra soverom og inn mot våtsonen på badet. Det ble målt normale fuktverdier ved hulltaking.

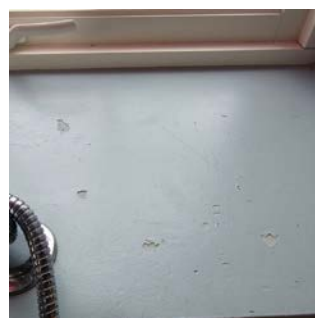
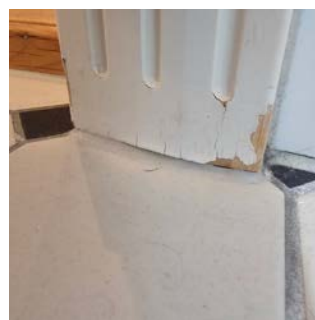
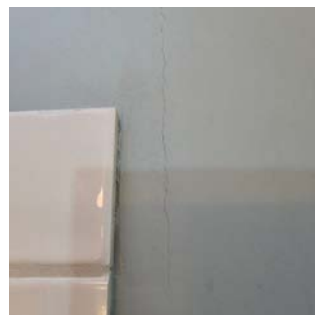
- Det er påvist at flisfuger har riss/sprekker.

Merker/hakk/riss i vinduskarm og vegger.

Vegger bør oppgraderes med fuktbestandige materialer (membran) for å oppnå dagens standard og krav.

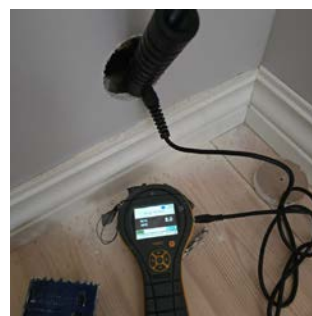
Det ble foretatt hullboring fra garderobe og inn mot våtsonen på badet. Det ble målt normale fuktverdier ved hulltaking.
