Dalåmoveien 93, 7530 MERÅKER

**Landlig enebolig med alt på ett plan | Stor tomt (2.053 m<sup>2</sup>) |  
Garasje og rikelig med  
lagringsplass**

# Tilstandsrapport

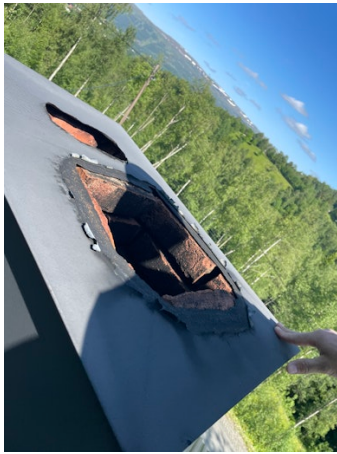
**Taktekking og beslag:** Fuktmerker ble avdekket på loft ved pipegjennomføringen. Det ble avdekket vesentlige avvik i tekkingen på befaringsdagen som fører til vannlekkasje. Strakstiltak må påregnes.

Pipebeslag

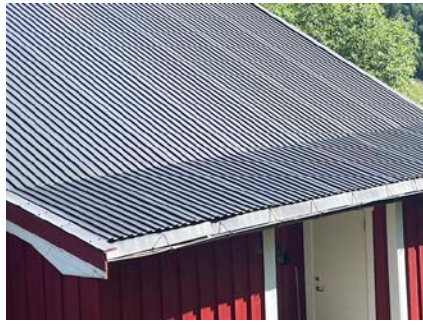
Det bemerkes at det er påvist lekkasjepunkter og i forbindelse med utbedring av disse vil det anbefales ytterligere undersøkelser av takkonstruksjonen.

Utett overgang i takteking
