Fritidsleilighet i sjøkanten i Kragerø sentrum!

Velkommen til P.A. Heuchs gate 31!

Tilstandsrapport

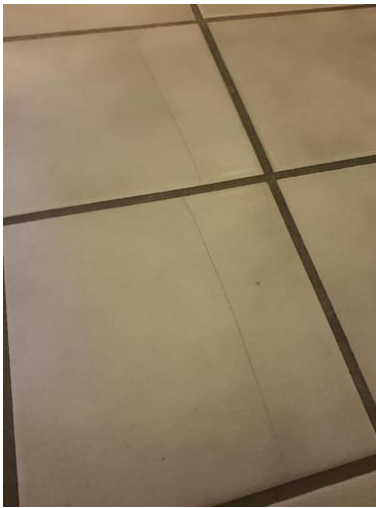
Det er registrert utettheter på våtrommet. Selger opplyser at dette har medført vannskader nedover i bygget (etasjen under er ikke inspisert). Ved befaring ble det observert svikt i gulvet, sprekker i fuger og fliser, samt misfarging på gulv og vegger. Omfanget av skaden er ikke kjent. Eksakt årsak til utetthetene er ikke fastslått, men det antas at de skyldes svikt eller utetthet i tettesjiktet, sannsynligvis i dusjsonen. Utettheter i våtrommets tettesjikt kan føre til fuktinntrenging i underliggende konstruksjoner og tilstøtende rom. Dette kan igjen gi risiko for råte-, sopp- og muggdannelse, samt redusert bæreevne i materialer. Skadens fulle omfang og videre konsekvenser kan ikke fastslås uten ytterligere undersøkelser.

Våtrom - [Riss/sprekker i gulvfliser bad 204.]

Det anbefales å foreta destruktive undersøkelser for å avdekke årsak og skadeomfang.

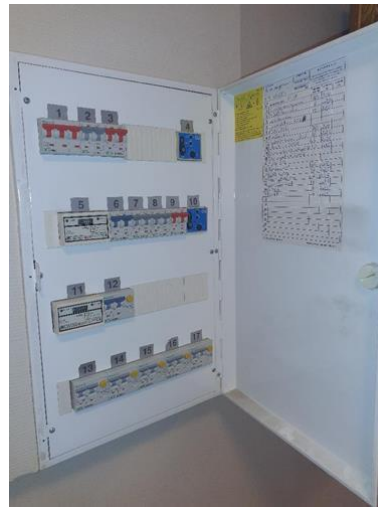
Elektrisk anlegg - [Sikringskap]

Det vurderes at det med høy sannsynlighet er utført arbeider på det elektriske anlegget etter 1999, som ikke er dokumentert med samsvarserklæring (tilstandsgrad settes i henhold til NS3600). Med bakgrunn i ovennevnte avvik bør det gjennomføres en utvidet el-kontroll av en kvalifisert elektrofaglig person.

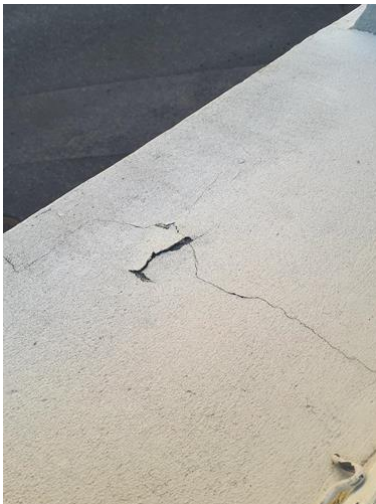
Fasaden har stedvis mindre riss/sprekker og avskallinger, blant annet ved vindu til soverom (største). Eksakt årsak er ikke fastslått, men setninger kan ikke utelukkes. Utbedring anbefales for å hindre fuktinntrengning som over tid kan føre til frostsprengning og forverring av skadene. Jevnlige ettersyn anbefales slik at eventuelle endringer eller økt skadeomfang kan oppdages tidlig og nødvendige tiltak iverksettes.

Fasader ink. kledning - [Riss/sprekk og mindre avskalling fasade, bilde tatt ved vindu til soverom (største) 204.]

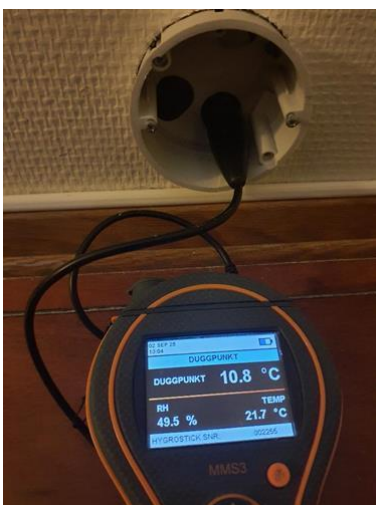
I tillegg er det foretatt hulltaking og utført fuktmåling med egnet instrument (Protimeter MMS), i tilstøtende rom til våtrommet (fra soverom som er utenfor det området av våtrommet med direkte fuktbelastning). Det ble ikke registrert forhøyede verdier eller andre avvik. Målingene viser følgende: RH 49,5%, temperatur 21,7 grader C og duggpunkt 10,8 grader C. Målingen gir kun et øyeblikksbilde av forholdene og kan endre seg med årstider, fukt- og temperaturforhold.

Våtrom - [Fuktmåling i vegg mot bad 204 A, utført fra soverom.]

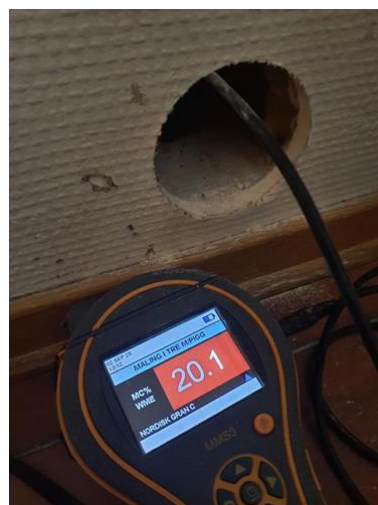
Det er foretatt hulltaking og utført fuktmåling med pig i treverk med egnet instrument (Protimeter MMS), i tilstøtende rom til våtsone (utført i vegg mot dusjsone fra soverom). Det ble registrert forhøyede fuktverdier. Målingen gir kun et øyeblikksbilde av forholdene og kan endre seg med årstider, fukt- og temperaturforhold. Målingene viser vektprosent over 20. Det ble i tillegg konstatert fuktsymptomer i konstruksjonen. Dette indikerer utettheter/funksjonssvikt.

Våtrom - [Fuktmåling med pigge i vegg mot dusjsone bad 204 B, utført fra soverom.]

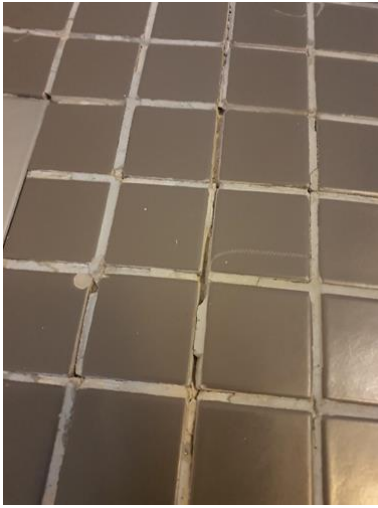
Overflater gulv - [Sprekker i gulv bad 204 B.]

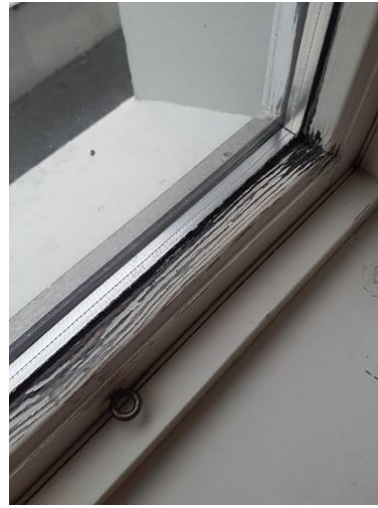
Vinduer - [Malingslitasje som følge av kondensering innside vindu.]
