Setskogveien 1150, 1954 SETSKOG

**Familievennlig enebolig med store  
uteplasser og garasje. Nærhet til  
Setten og turterreng.**

Befaringsdato: 03.07.2025

Rapportdato: 04.07.2025

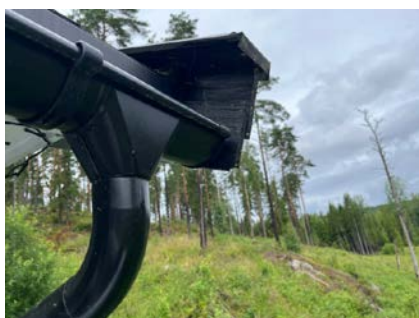
Vurdering av avvik: Det er avvik: Det er råteskade i dekkbord under vindskibeslag og i ende av vindskier.

Ende på vindskier har råteskader.

Råteskadede materialer må skiftes.

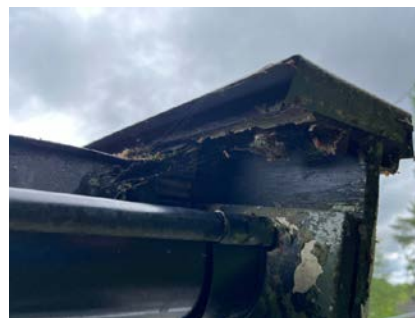
Dekkbord under vindskibeslag har råteskader.

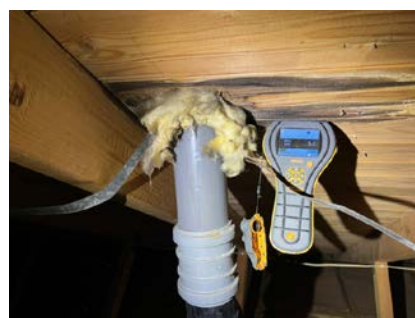
Vurdering av avvik: Det er påvist fuktskjolder/skader i takkonstruksjonen. Det er fuktmerker på gjennomføring av pipe og lufting, ved fuktmålinger ble det ikke avdekket unormale verdier. Enkelte av merker kan komme fra tidligere pipebrann. Et område ved pipe er det manglende isolasjon, som kan skape kondens og fuktskade på loftet. Spor av mus registrert på møneloft, ukjent omfang. Eier opplyser at det tidvis er hørt mus på loftet vinterstid.

Fuktmåling ved gjennomføring av lufting viste normale verdier.

Det bør gjøres tiltak for å holde mus ute av bygning for å unngå skader.
