Øvre Eidevegen 21, 4250 KOPERVIK

Flott og trivelig enebolig i landlige omgivelser | 4 soverom | Pent og usjenert uteområde

Befaringsdato: 08.05.2026

Rapportdato: 10.05.2026

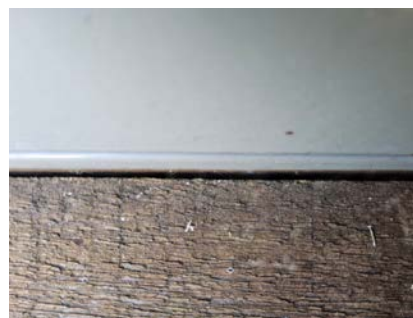
TO 3 Vinduer - 2

Det er påvist avvik rundt innsettsdetaljer. Det er påvist skader på innvendig utforing og innvendig ramme på enkelte vinduer. Videre er det registrert rustdannelse på enkelte beslag. Det er også påvist avvik ved innsettsdetaljer, hvor vannbrett i underkant er montert inntil vindu i stedet for i underkant av vinduet.

Konsekvens/tiltak: Skader og avflassing på innvendige overflater indikerer fuktpåvirkning. Over tid kan dette føre til nedbrytning av treverk. Feil utført vannbrett øker risiko for vanninntrengning i konstruksjonen, med fare for skjulte fuktskader.

Rustdannelse på beslag

Vannbrett er montert inntil vindu og ikke i underkant. Glippe mellom vannbrett og vindu.

Det anbefales nærmere undersøkelser for å avklare årsak til fuktpåvirkning. Skadet treverk bør utbedres eller skiftes ved behov. Innsettsdetaljer bør utbedres slik at vannbrett får korrekt utførelse og sikrer tilfredsstillende bortledning av vann.

Rustangrep på beslag bør behandles eller beslag skiftes.

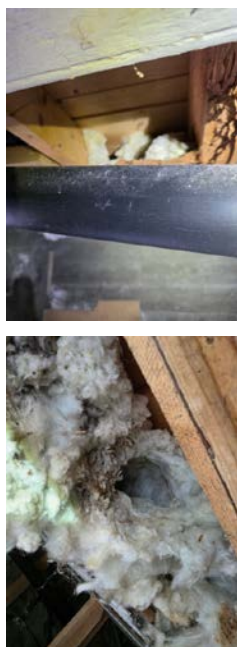
Det er ikke tilfredsstillende ventilering av krypkjeller. Det er manglende fuktsperre på bakken. Det er påvist skader/hull i stubbegulv samt manglende isolasjon. Videre er det registrert tegn til inntrengning av gnagere, med synlige ganger/tunneler i isolasjonen.

Mangelfull ventilering og manglende fuktsperre gir økt fuktbelastning i konstruksjonen, med risiko for mugg, sopp og råteskader. Skader i stubbegulv og manglende isolasjon gir redusert isolasjonsevne og kan bidra til ytterligere fuktproblematikk. Inntrengning av gnagere kan føre til ytterligere skader på isolasjon og konstruksjon, samt hygieniske utfordringer.

Det anbefales å etablere tilfredsstillende ventilering av krypkjeller og legge fuktsperre på bakken. Skadet stubbegulv og manglende isolasjon bør utbedres. Åpninger må tettes for å hindre videre inntrengning av skadedyr. Det anbefales nærmere undersøkelser av omfang og eventuelt kontakt med skadedyrfirma.

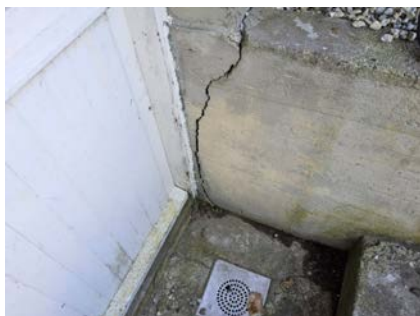
Det er påvist større sprekker og/eller skjevheter i muren.

Konsekvens/tiltak: Påviste skader må utbedres.

- Påviste skader må utbedres.
