Lybekkveien 15, 1910 ENEBAKKNESET

**Koselig enebolig med stor garasje med loft. To terrasser. Flat, solrik og lettstelt tomt. Landlig idyll, tett på marka!**

Befaringsdato: 26.09.2024 Rapportdato: 10.10.2024 Oppdragsnr.: 11763-24062 Referansenummer: FA8744

Autorisert foretak: KA Bygg og Takst AS

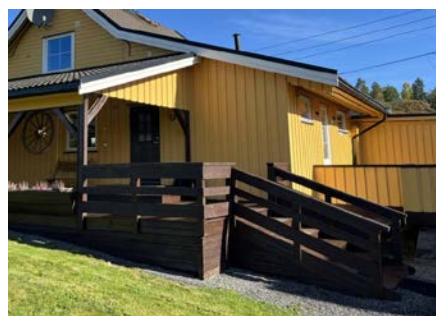
Store åpninger i rekkverk

Åpninger bør endres for å tilfredsstille byggeårets/dagens krav.

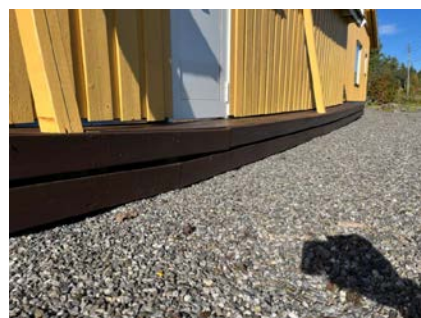
Skjevheter i terrasse/levegge.

- Lokal utbedring må utføres.
- Det er ikke krav om utbedring av rekkverkshøyde opp til dagens forskriftskrav.

Det bør påregnes oppretting av terrasse/levegge.

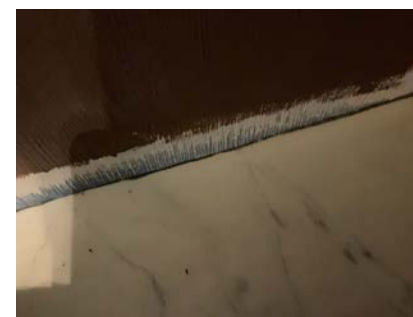
Forhold som har fått TG3:  
Våtrom > 1.Etasje > Vaskerom > Sluk, membran og tettesjikt. Årstall: 1997 Kilde: Tidligere salgsoppgaver. Vurdering av avvik: Det er påvist tegn på utettheter på våtrommet. Belegg er ikke ført opp på vegger/terskler i rommet.

Belegg ikke ført opp på vegg.

Tettesjikt må utbedres.

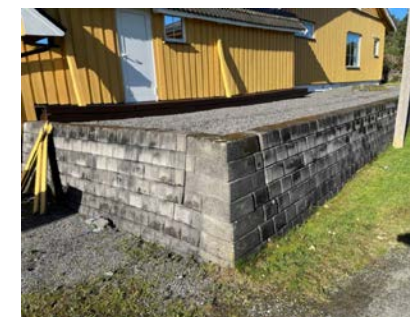
Tomteforhold > Forstøtningsmurer  
Forstøtningsmurer på bakside av boligen er av betongstein. Vurdering av avvik: Det mangler rekkverk/annen sikring på forstøtningsmuren(e) ut ifra dagens krav.

Manglende rekkverk/sikring

- Rekkverk/annen sikring på forstøtningsmur må settes opp/utbedres.
