Åsvegen 72, 7715 STEINKJER

**Heggesåsen | Romslig enebolig
over 3 plan | Ettertraktet
beliggenhet med god utsikt |
3 soverom og 2 stuer | Garasje**

Befaringsdato: 30.04.2026

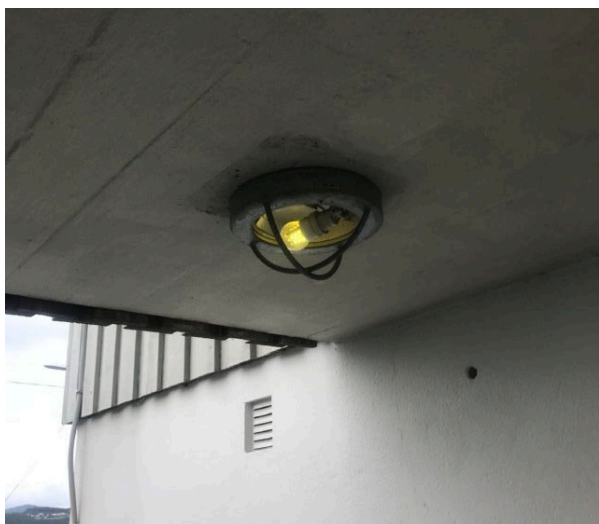
ID 1048476 - [!] Manglende skjerm lamper

Bilde 1 Ved inngangsdør

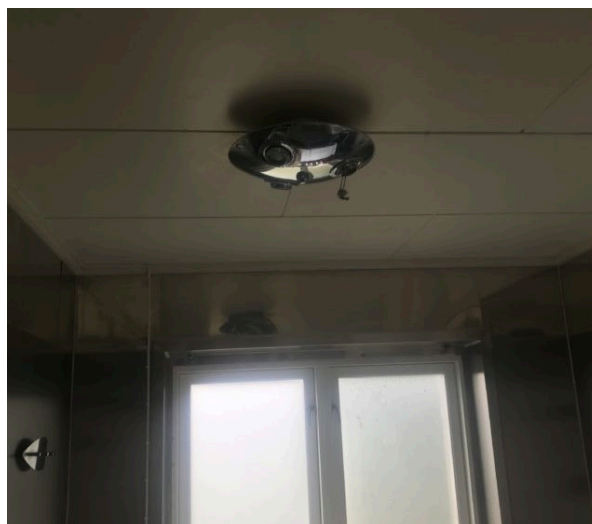
Bilde 2 Vaskerom

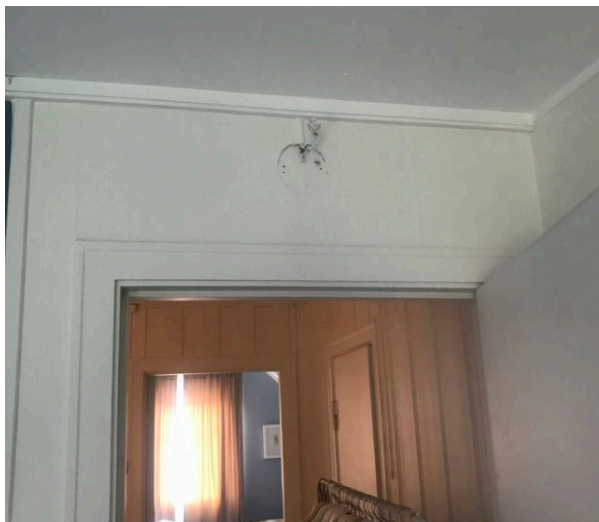
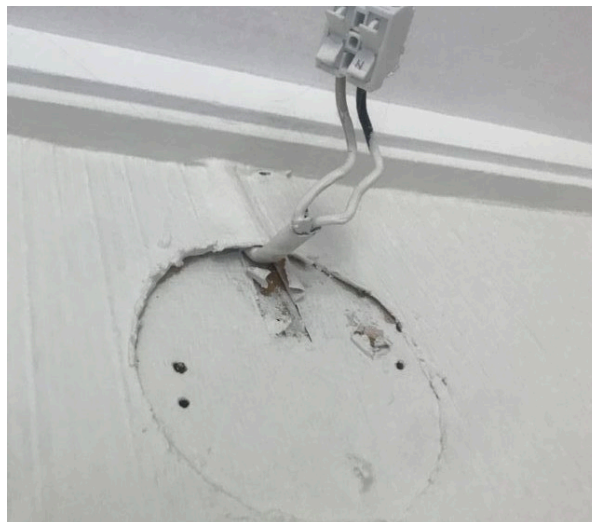
ID 1048480 - [!] Kabel avsluttes i boks

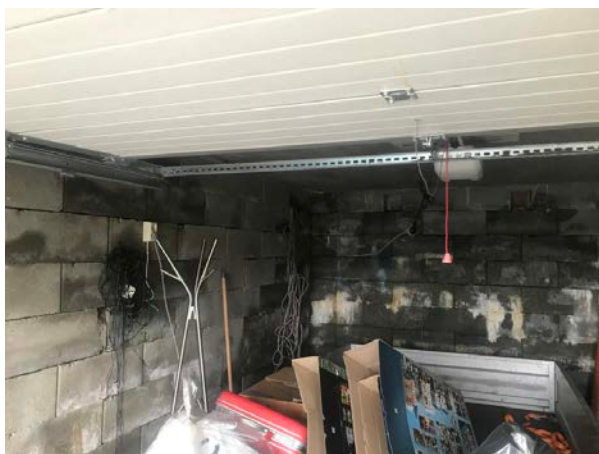
Bilde 1 Ingen kommentar

ID 1048484 - [!] Skjøteledning garasje

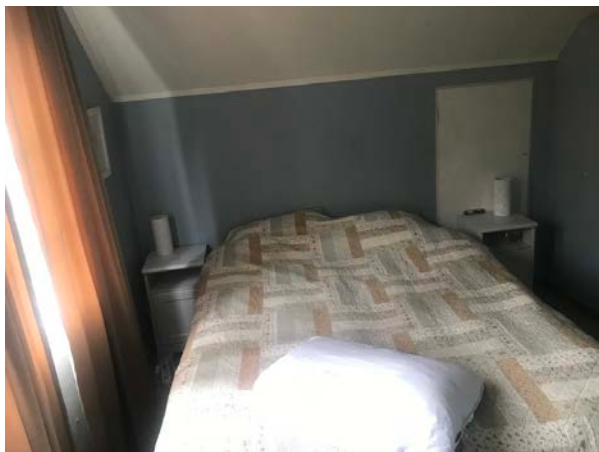
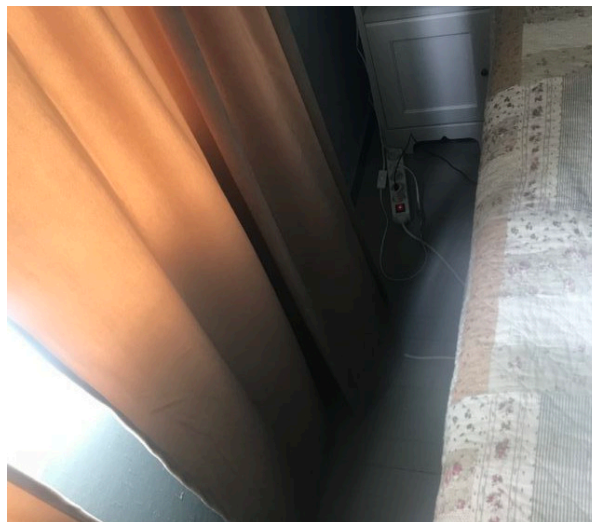
ID 1048487 - [!] Varig bruk av forgrener soverom
