Suluvegen 6, 2280 GJESÅSEN

**KJELLMYRA**

# Tilstandsrapport

Befaringsdato: 18.08.2025

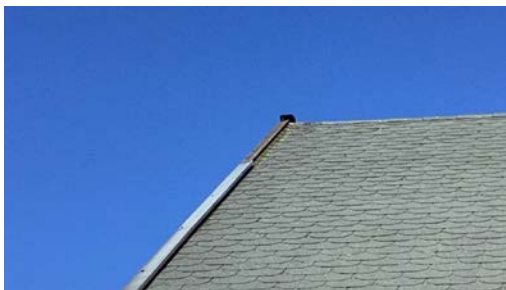
Det mangler isbordbeslag på ett sted.

Montere manglende isbordbeslag.

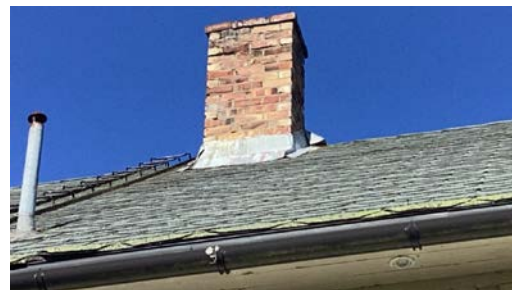
Takrenner, nedløp og beslag av metall. Det er overgangsbeslag av bly rundt pipe. Dette er en sårbar løsning og et sårbart materiale med tanke på at lekkasjer kan oppstå. Det anbefales å følge med på dette forholdet og ved behov bytte beslagsløsning.

Overgangsbeslag rundt pipe av bly.

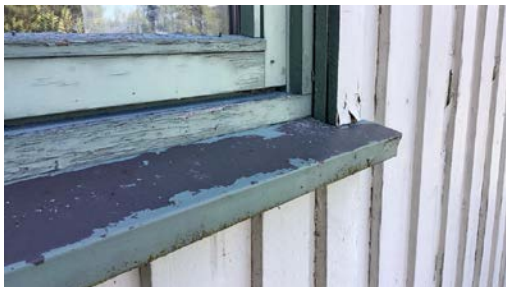
Stedvis avskaling av farge.

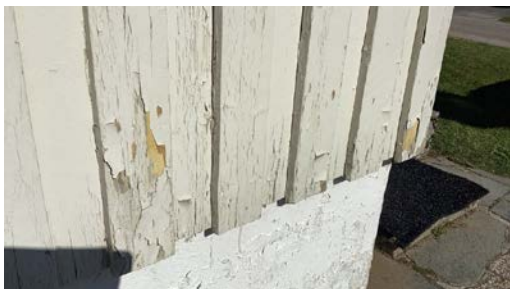
Eksempel på avskaling av maling.

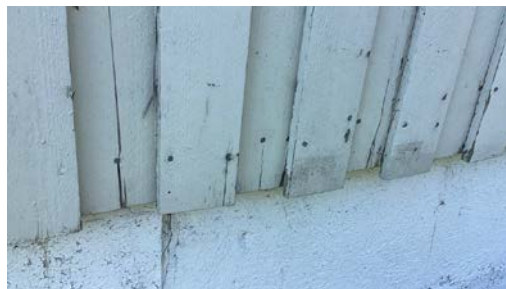
Stedvis oppsprekking i kledningsbord.

Eksempel på sprekker i kledningsbord.

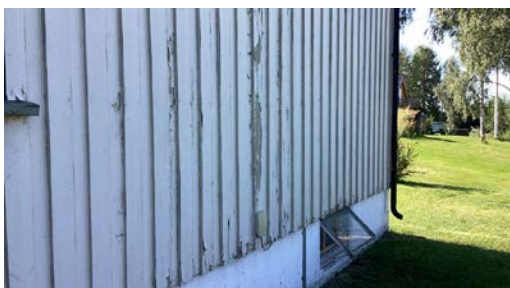
Eksempel på avskaling av maling.

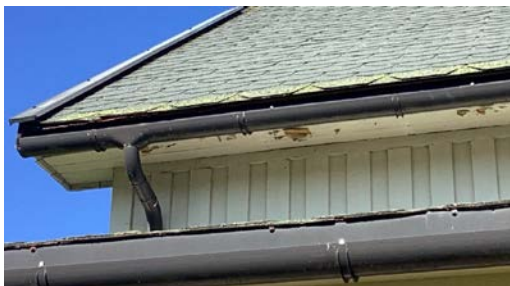
Eksempel på avskaling av maling i takutstikk.

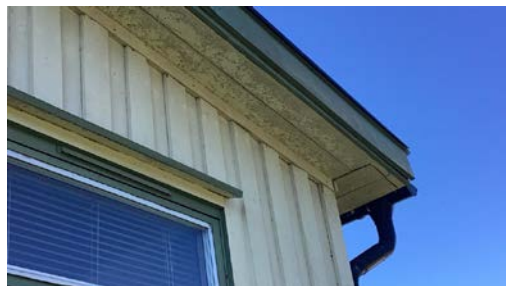
Eksempel på svertesopp.

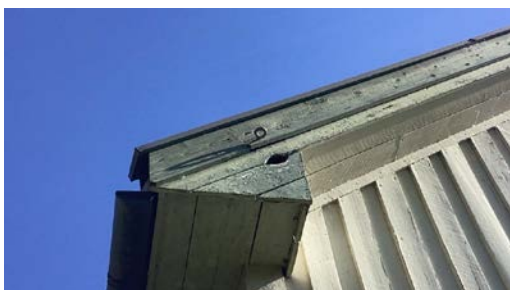
Hull i vindskier.

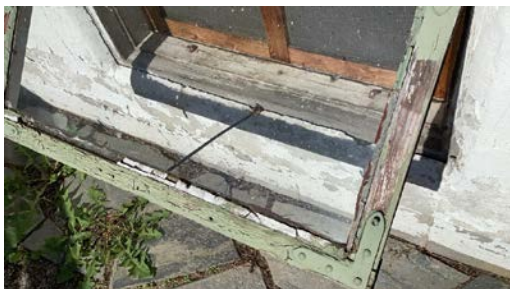
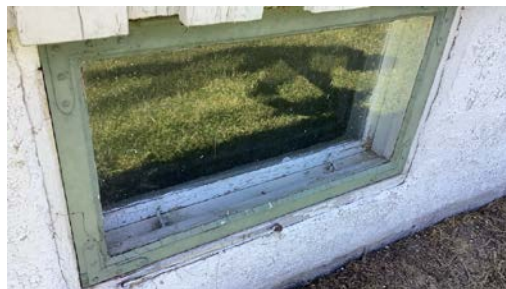
Vinduer med enkle glass og varerammer har passert forventet brukstid og det må forventes luftlekkasjer fra denne type vinduer. Vinduer har slitasje og avskaling av kitt.

Vinduer fra slutten av 1970-tallet er nær forventet brukstid. Flere vinduer har symptomer på punktert glass og slitasje og oppsprekking i treverk.

Eksempel på slitasje.

Vedlikehold av overflater på vinduer som ikke skiftes.

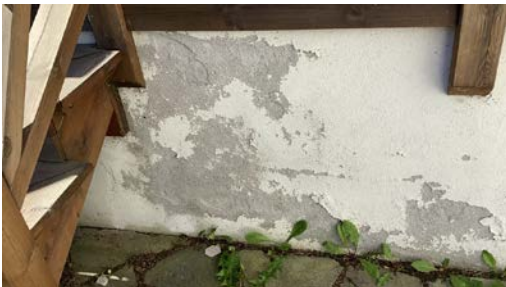
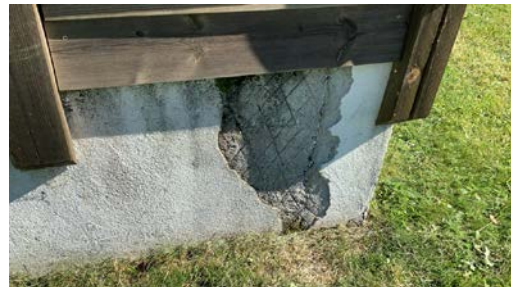
Avskaling på grunnmur.

Reparasjon av overflater på grunnmur.

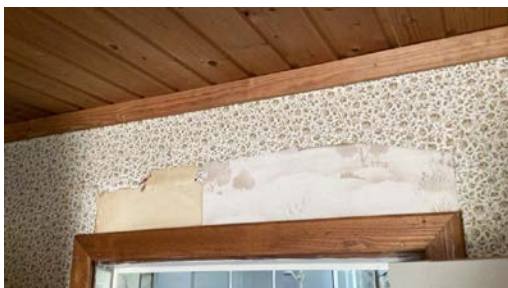
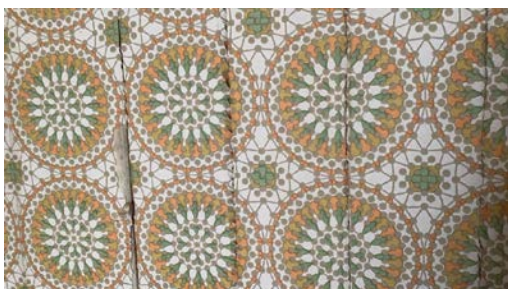
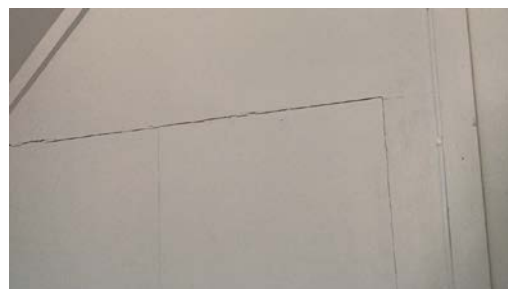
Tapet i entre løsner og sprekker opp i skjøter.

Tapet lagt rett på trepanel i 2. etasje, tapet sprekker opp.

Eksempel på slitasje/avvik.

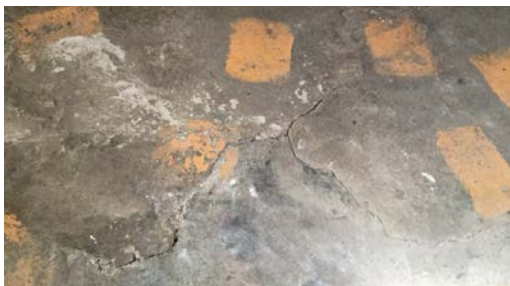
Sprekker i overflater på gulv og vegger.

Eksempel på avskaling på vegg.

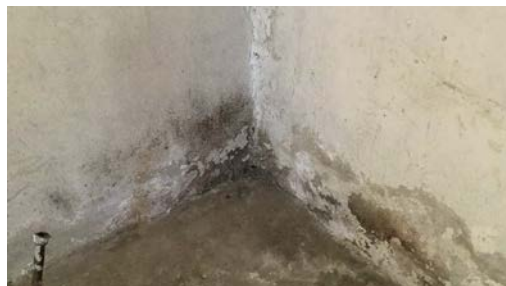
Tegn til fuktpåkjenninger i form av avskaling og saltutslag.

Eksempel på fuktpåkjenning.

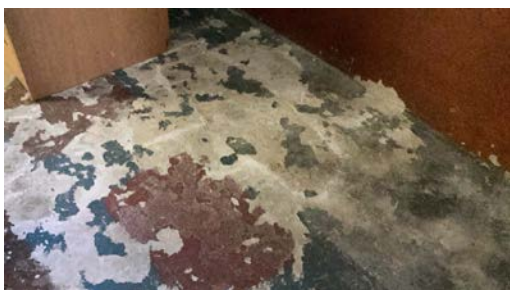
Eksempel på avskaling på gulv.

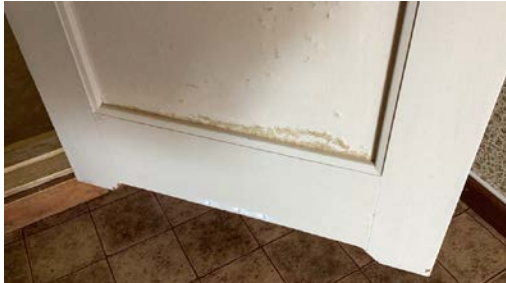
Eksempel på slitasje på dør.

Vedlikehold av overflater og utskifting av vridere etter behov.

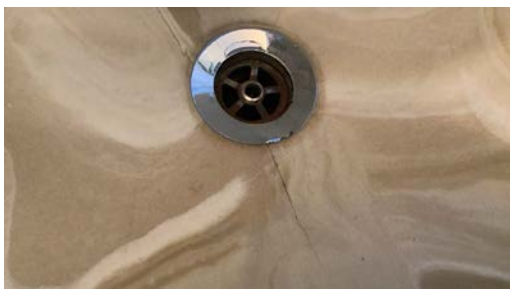
Dusjkabinett har passert halvparten av forvente brukstid.  
Servantinnredning har passert forventet brukstid.  
Sprekk i servant.

Sprekk i servant.

Utskifting av servant.

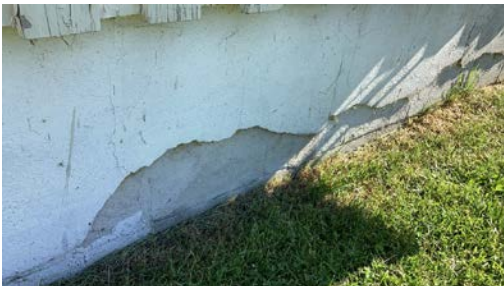
Eksempel på avskaling.

Vedlikehold av overflater og forsegling av sprekker.

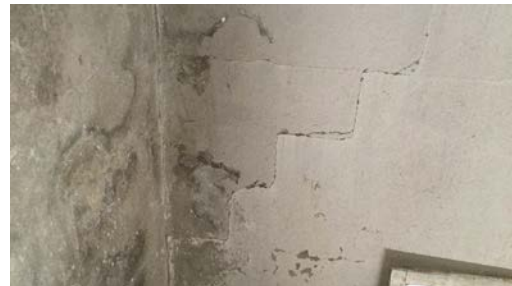
Eksempel på innvendige sprekker.
