Dannevikveien 34, 4405 FLEKKEFJORD

**Dannevika - Påkostet enebolig  
over tre plan med fantastisk  
utsikt! Påbygd og renoverert i 2012!**

Enebolig  
Dannevikveien 34, 4405 FLEKKEFJORD  
FLEKKEFJORD kommune  
gnr. 203, bnr. 1044

Befaringsdato: 08.04.2025 Rapportdato: 01.10.2025 Oppdragsnr.: 20755-1251 Referansenummer: JL7493

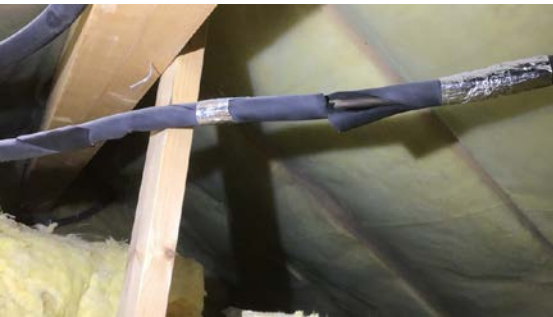
Øverste loft

Sperrekonstruksjon av tre. Takkonstruksjonen er en lukket konstruksjon med isolert øverste loft med luftespalte i gesims. Kontrollen begrenser seg til en visuell besiktigelse av innvendige overflater og på øverste isolert loft. Det er foretatt en visuell inspeksjon av innvendige himlinger og ingen tegn til aktiv lekkasje eller kondensproblemer registrert. Hold takoverflater under jevnlig tilsyn.

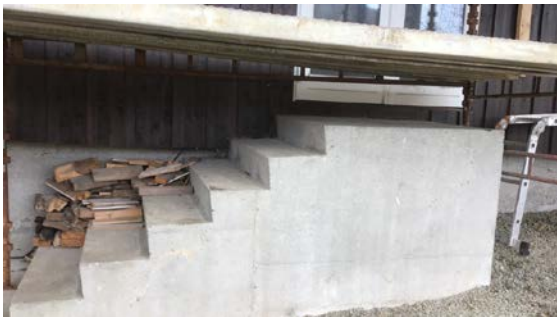
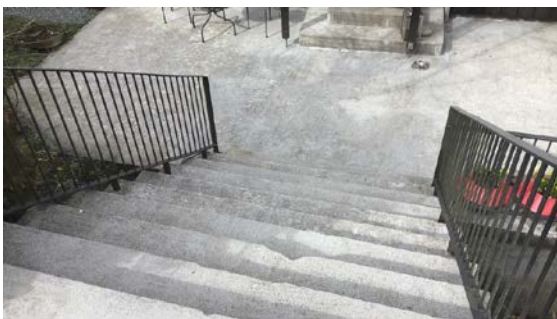
Trapp ved inngang

Forhold som har fått TG3 STORE ELLER ALVORLIGE AVVIK:  
Utvendige trapper:  
Vurdering av avvik:  
• Det er avvik:  
Det er ikke montert rekkverk på trapp ut i fra kjeller  
Konsekvens/tiltak  
• Tiltak:  
Rekkverk må monteres for å lukke avviket.  
Kostnadsestimat: Under 10 000

Rekkverk må monteres for å lukke avviket.

Kostnadsestimat: Under 10 000

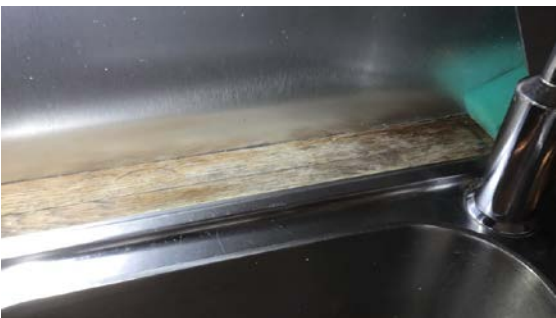
Kjøkken > 1 Etasje > Stue/kjøkken > Overflater og innredning:  
Vurdering av avvik:  
• Det er avvik:  
Det er påvist fuktskjolder i overflater på benkeplate ved vask  
Konsekvens/tiltak  
• Tiltak:  
Gjennomføre ytterligere undersøkelser og foreta utbedring av skade.

Fukt merke i benkeplate ved vask

Gjennomføre ytterligere undersøkelser og foreta utbedring av skade.
