Fredrik Solies vei 13, 1523 MOSS

**MOSS/ØREJORDET - Andels  
leilighet over to plan | Vedovn |  
Veranda | Nytt bad 2025 | Fine  
fellesarealer**

Befaringsdato: 31.03.2026

Autorisert foretak: Frosterød Takst AS

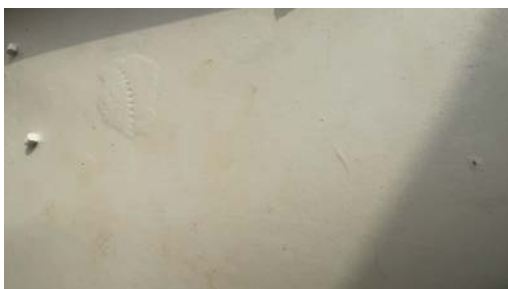
Vindu soverom loft har fuktmerker i foringer.

Kostnadsestimat gjelder utskiftning av vindu som utløser TG 3 for denne bygningsdelen.

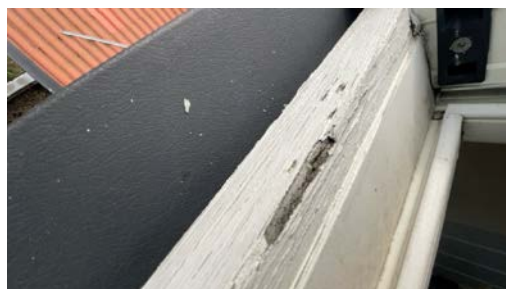
Vindu i trapp på loft har noe råteskader i karm.

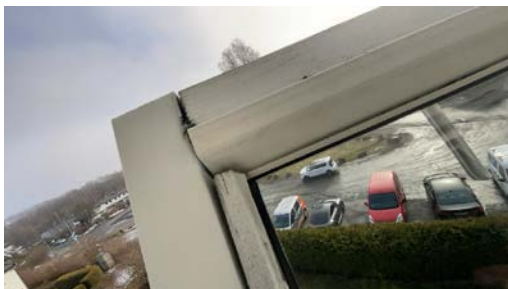
Vindu loft trapp har råteskader i lister og karm er løsnet

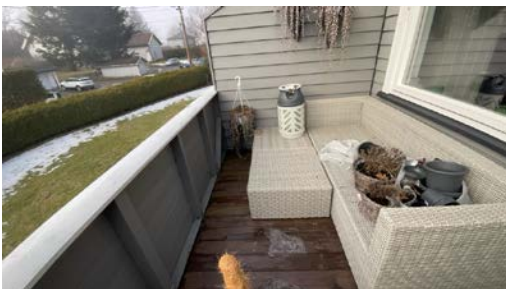
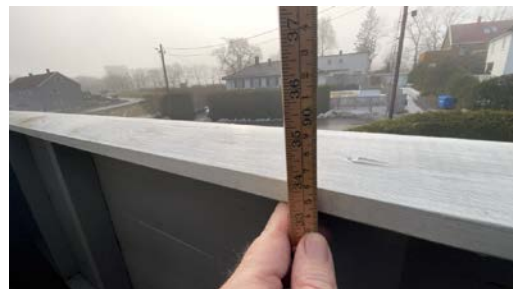
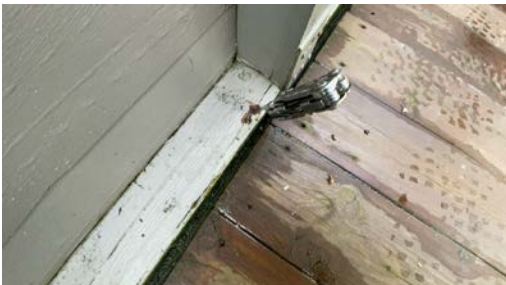
Det er noe råteskader i liggende spikerslag ned mot gulv.

Råteskadet trevirke må byttes ut. Konstruksjonen med liggende spikerslag uten fall og tett panel på utvendig side anses å være en risikokonstruksjon med risiko for denne type skader. Konsekvens for manglende tiltak er videre utvikling av skaden.

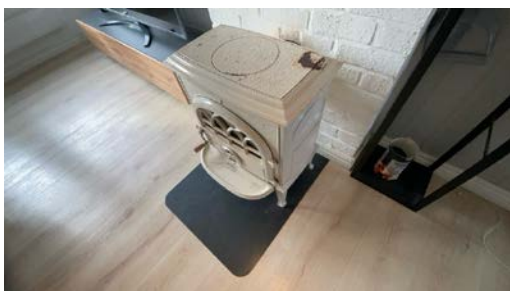
Det er avvik:  
Mer enn halvparten av forventet brukstid er passert på pipe.

Håndtak på ovnsdør er løst, og ovn har rust/skader på overflaten.

Utbedre dør og overflate ovn, konsekvens av manglende tiltak er videre utvikling av symptomer. Pipe har høy alder og etablering av ny pipeløsning må påregnes.

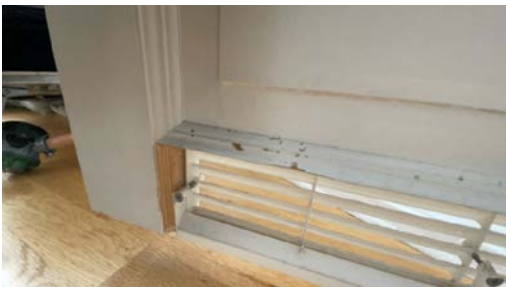
Det er påvist avvik som tilsier at det bør foretas tiltak på enkelte dører. Skyvedører loft skjeve og trege.

Dører som er trege og skjeve kan utbedres med lokale utbedringer. Konsekvens av manglende tiltak er slitasje og skader på bygningsdelene. Dørblad til soverom 2. etasje må byttes, fjerning av nedre del av dørblad gjør dørbladet utabilt og det er fare for at deler vil skli fra hverandre/løse i innfestninger.

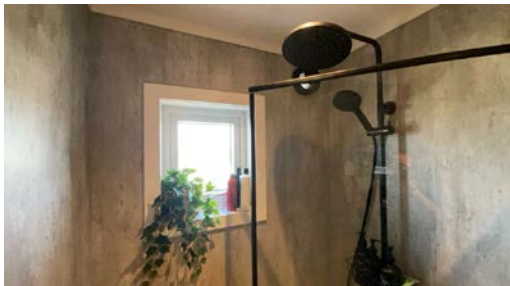
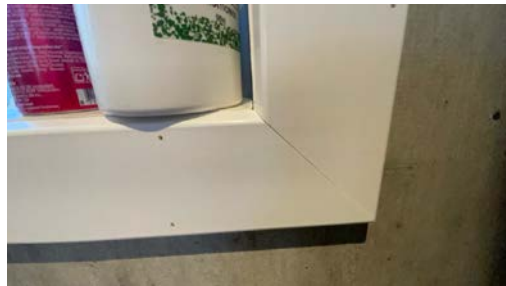
Det er vindu/dør med ikke fuktbestandige materialer i våtsonen (ved vask, dusj, badekar, osv.), løsningen eller byggematerialet er uegnet. Våtromsplater er ikke montert fagmessig. Vindu og dør er plassert i våt sone, uten mulighet for vanntette løsninger.

Montering av plater som ikke er fagmessig gjør at platen er utsatt for fukt på undersiden, utenfor skinne i underkant. Konsekvens er at platen vil kunne bli utsatt for fukt/skade som forkorter levetiden på overflater vegger. Utbedring av forholdet må utføres som utskiftning av hele/store deler av vegger.

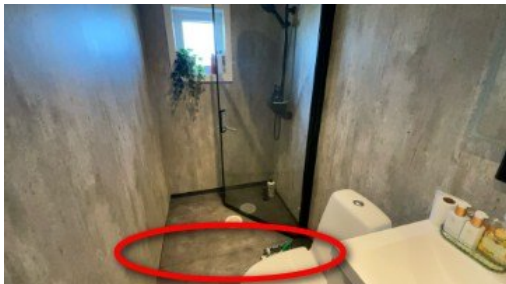
Det er påvist avvik i fallforhold til sluk i forhold til krav i forskrift på byggetidspunktet.

Det er utført søk med fuktindikator type Protimeter MMS 3 som viser høyere verdier i deler av gulv og inn mot sluk en referansenivået for rommet.

Slik gulvet er i dag så er det også utsatt for skade i de partiene som er løse. Utbedring av forholdet må forventes utføres som en full utskifting av gulvet, i denne sammenheng er det å anbefale også en oppretting av gulvets ujevnheter og fall til sluk. Et slikt arbeid vil kreve at det også må utføres tiltak med utskifting av plater på alle vegger.

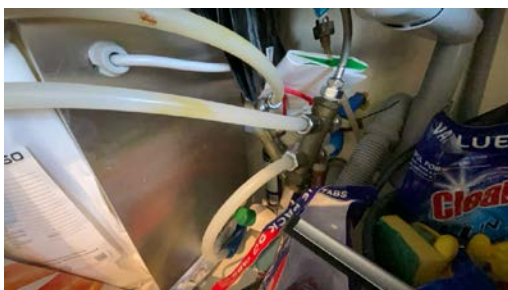
Det er påvist at eventuelt lekkasjevann fra rør i rør system ikke ledes til sluk eller annen kompensierende løsning. Det er påvist ufagmessig utførelse av vannledninger. Løse samlestokker er plassert i kjøkkenbenk, det er ikke montert skap med avrenning i en lekkasjesituasjon.

Det bør monteres samleskap med avrenning inn i våtrom, dagens løsning vil gi vannlekkasje i kjøkkenbenk med påfølgende følgeskader i en lekkasjesituasjon. Konsekvens for manglende tiltak er risiko for følgeskader i en lekkasjesituasjon.
