Spånestadvegen 4, 2340 LØTEN

Nøkkelinformasjon

Om eiendommen

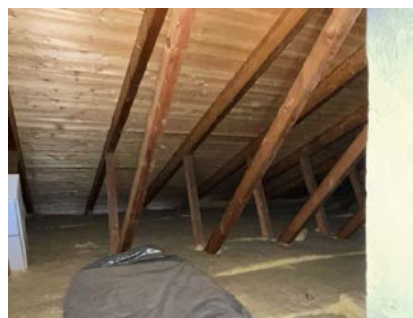
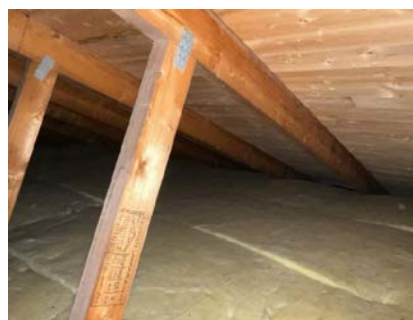
TC 3 Takkonstruksjon/Loft

* Utvendig > Takkonstruksjon/Loft: Det er påvist fukt/råteskader i takkonstruksjonen. Det er registrert symptom på aktivitet fra skadedyr. Presisering: Fuktskader er forekomster av fukt i undertaket. Se også punktet «Taktekking». Symptomer på aktivitet av skadedyr er observasjoner av muselort.

Punktet må sees i sammenheng med Taktekking

- Konstruksjonene må sikres mot råte, sopp og skadedyr.
- Påviste skader må utbedres.

Kostnadsestimat: 10 000 - 50 000

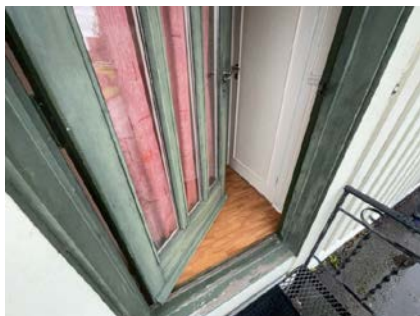
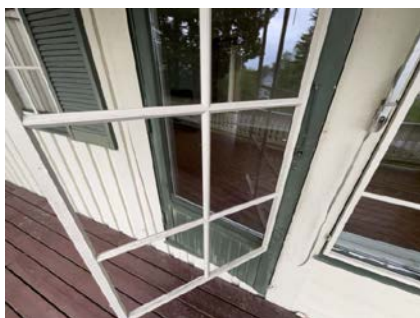
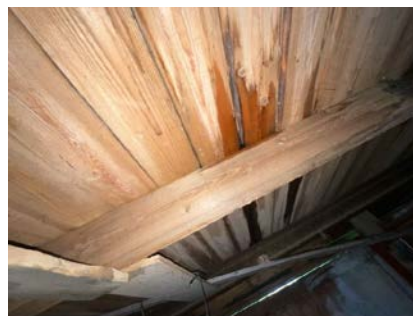
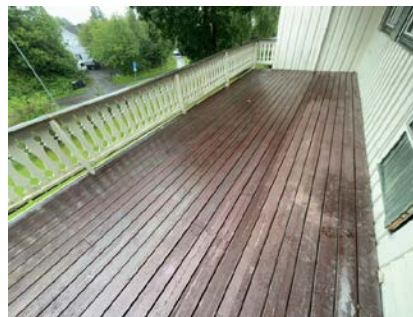
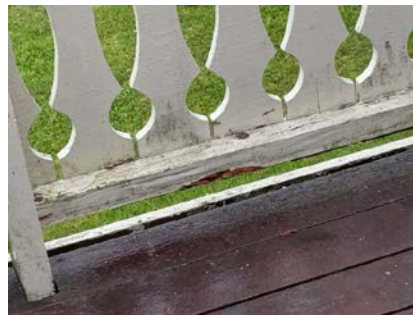
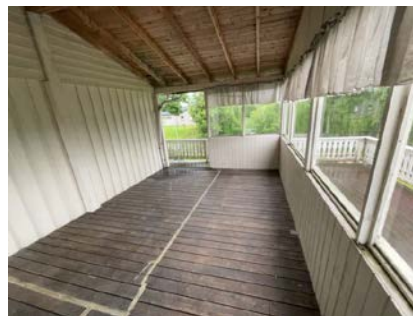
TG 3 Balkonger, terrasser og rom under balkonger

* Utvendig > Balkonger, terrasser og rom under balkonger: Det er påvist fukt/råteskader i konstruksjonen. Rekkverket er for lavt i forhold til dagens krav til rekkverkshøyder. • Tekkingen på balkong/terrasse har utettheter. Det er værslitt/oppsprukket trevirke/trepaneler. Konstruksjonene har skjevheter.

Takterrasse/terrasse med konstruksjoner, spaltegulv, rekkverk og håndlist av treverk. Innglasset takterrasse med konstruksjoner, spaltegulv, rekkverk og håndlist av treverk. Terrasse med konstruksjoner, spaltegulv, rekkverk og håndlist av treverk.

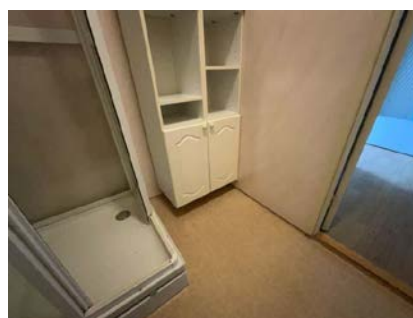
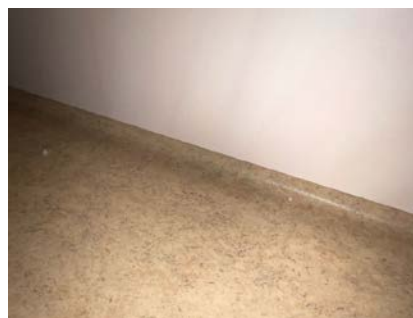
1. ETASJE LEILIGHET > BAD/TOALETTROM I LEILIGHETEN

* Våtrom > 1. etasje leilighet > Bad/toalettrom i leiligheten > Overflater Gulv: Det er mulighet for at det kan forekomme vannlekkasje på våtrommet hvor vann ikke vil gå til sluk.

TG 2 Overflater Gulv

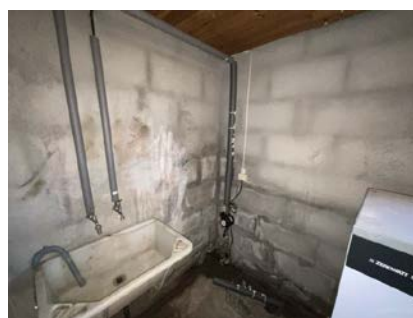
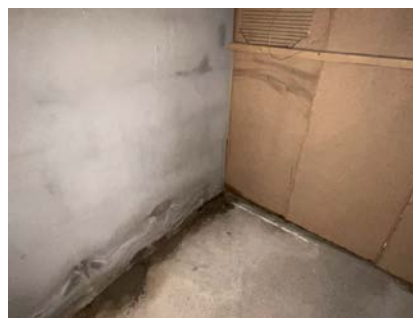
KJELLER HOVEDDEL > VASKE-/TRAPPEROM I HOVEDDELEN

* Våtrom > Kjeller hoveddel > Vaske-/trapperom i hoveddelen > Overflater Gulv: Det er mulighet for at det kan forekomme vannlekkasje på våtrommet hvor vann ikke vil gå til sluk. Konstatert omfattende fuktskader.

Overflater Gulv

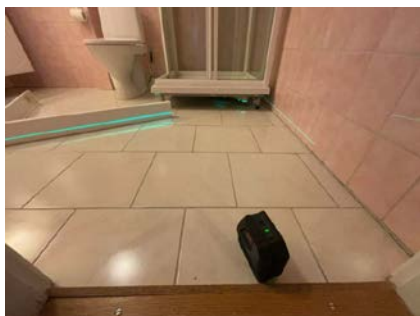
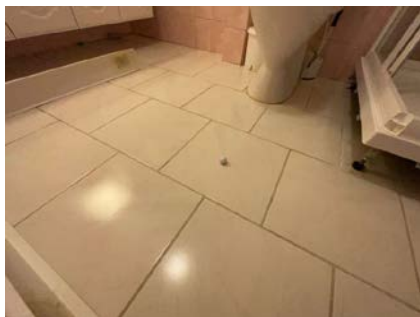
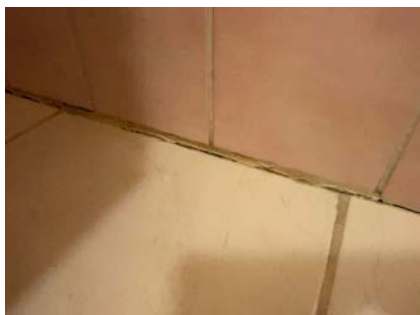
1. ETASJE HOVEDDEL > BAD/TOALETROM I HOVEDDELEN

* Våtrom > 1. etasje hoveddel > Bad/toalettrom i hoveddelen > Sluk, membran og tettesjikt: Det er påvist mangelfull/feil utførelse rundt rørgjennomføringer e.l. som gir fare for fukt i konstruksjonen i våtsone. Det er påvist tegn på utettheter på våtrommet. Mer enn halvparten av forventet brukstid er passert på membranløsningen. Mer enn halvparten av forventet brukstid er passert på slukløsningen. Sluk har begrenset mulighet for inspeksjon og rengjøring.

! TG 3 Sluk, membran og tettesjikt

- Det må foretas lokale tiltak for å utbedre utettheter på våtrommet.
- Sluket må sjekkes og rengjøres jevnlig.
- Løsningen/utførelsen rundt rørgjennomføringer gir fare for fukt inn i konstruksjoner.
- Det må foretas utbedring for å unngå fuktskader i konstruksjonen.
- Tilgang til sluk må bedres både for inspeksjon og rengjøring.
- Våtrommets tettesjikt/membran står foran utbedring/utskiftning.

Kostnadsestimat: 100 000 - 300 000

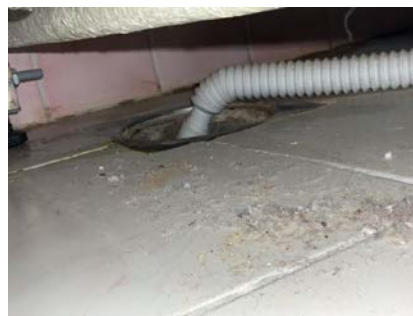
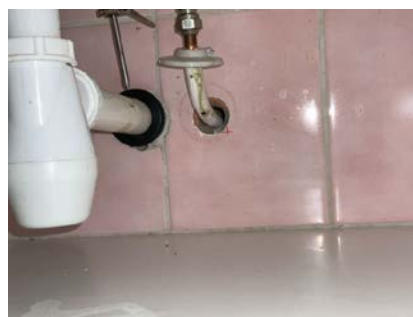
1. ETASJE HOVEDDEL > BAD/TOALETROM I HOVEDDELEN

* Våtrom > 1. etasje hoveddel > Bad/toalettrom i hoveddelen > Sanitærutstyr og innredning: Det er påvist skader på innredning.

! TG 2 Sanitærutstyr og innredning

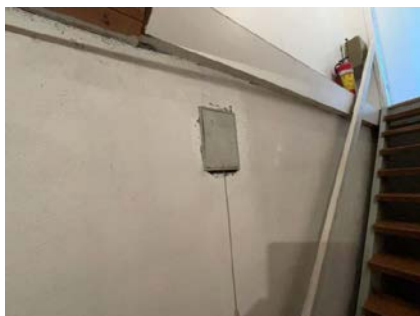
KJELLER LEILIGHET > VASKE-/TRAPPEROM I LEILIGHETEN

* Våtrom > Kjeller leilighet > Vaske-/trapperom i leiligheten > Tilliggende konstruksjoner våtrom: Ved andre fuktundersøkelser enn hulltaking, er det påvist indikasjoner på fuktskader.

TG 3 Tilliggende konstruksjoner våtrom

- Det må foretas tiltak for å lukke avviket.

Kostnadsestimat: 10 000 - 50 000

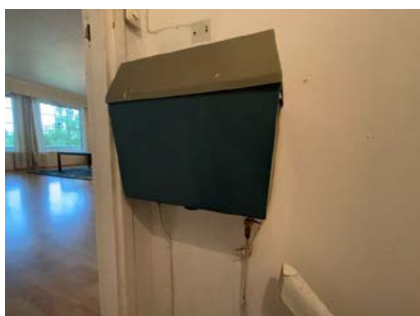
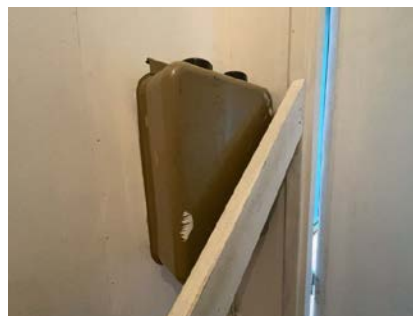
Elektrisk anlegg

Dette er en forenklet kontroll begrenset til de spørsmål og undersøkelser som forskrift til avhendingslova (tryggere bolighandel) § 2-18 inneholder. Dette kan ikke sammenlignes med en kontroll utført av offentlig myndighet (Det lokale eltilsyn) eller registrert elektrovirksomhet, og en bygningssakkyndig har verken kompetanse eller lov til å foreta en slik kontroll.
