Engvegen 4, 2846 BØVERBRU

**Trivelig eldre enebolig sentralt på  
Bøverbru - 4 soverom -  
gangavstand til barnehage og  
skole - fine turmuligheter.**

# Innhold

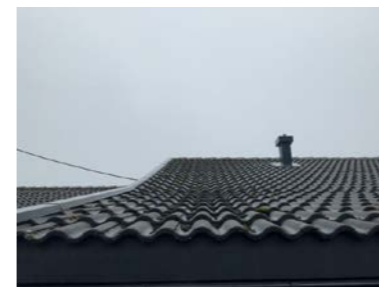
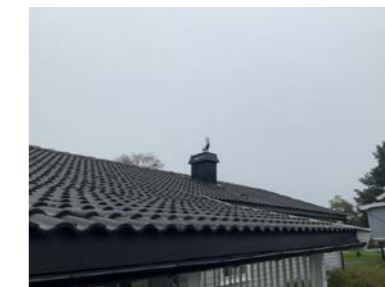
Mer enn halvparten av forventet brukstid er oppnådd på takrenner, nedløp og beslag. Beslag er ikke ført under kledning i overgang tekking/kledning, dette kan føre til lekkasje og er ikke en permanent løsning. Vindskier bærer preg av elde og slitasje.

### TG 2 Nedløp og beslag

Utvendige beslag, takrenner og nedløp i metall. Vindskier og toppbord i treverk.

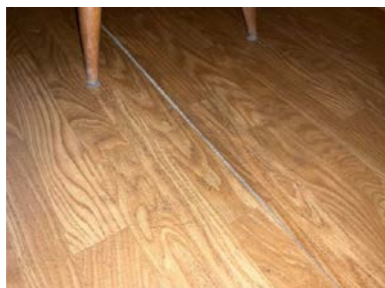
Sprekki skjøt på gulvbelegg.

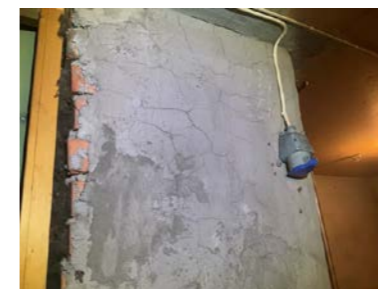
Riss i puss på pipe, synlig i kjeller.

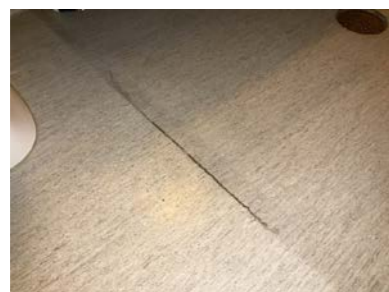
Belegg er løst fra gulvet og har sprekker.

- Våtrommet må totalrenoveres. Alle forhold med tettesjikt, våtsone, sluk m.m. må dokumenteres.

Kostnadsestimat: 100 000 - 300 000

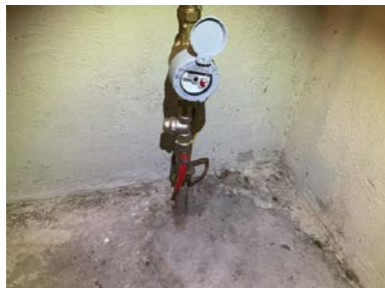
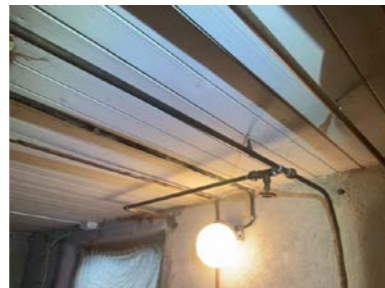
Eldre jernrør kan være utsatt for rust/groing og gi redusert gjennomstrømning/risiko for lekkasjer. Utvendige vann og avløpsrør som begynner å bli gamle vil ha en helt naturlig slitasjegrad. Halvparten av forventet brukstid er oppnådd. Lufting fra avløp er ikke korrekt utført, skal føres over tak.

### TG 2 Avløpsrør

Synlige avløpsrør i: Soil/støpejern.

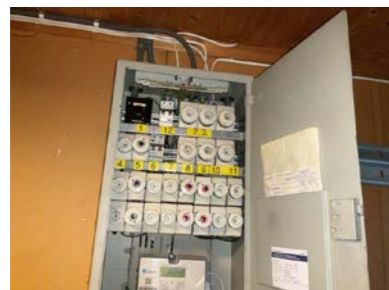
Sikringskap i garasje i boligen.

Estimat for kostnad er kun vurdert ut fra at el-kontroll må foretas- kostnad for å rette avvik etter kontroll er ikke vurdert.
