Tonmyrvegen 23, 3623 LAMPELAND

**Flott familiehytte med 4 soverom,  
2 stuer, innlagt strøm, vann/avløp  
- Fin beliggenhet med gode sol- og  
utsiktsforhold!**

# Tilstandsrapport

Befaringsdato: 18.09.2025

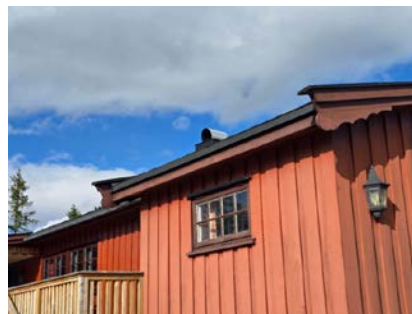
Manglende takrenne.

Stigetrinn må monteres.  
Det bør etableres takrenner fra alle takflater.

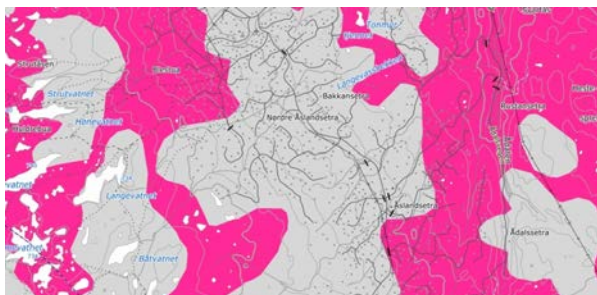
Det er ikke foretatt radonmålinger og bygget er heller ikke utført med radonsperre.

Kostnadsestimat gjelder radonmålinger og ikke eventuelle tiltak.

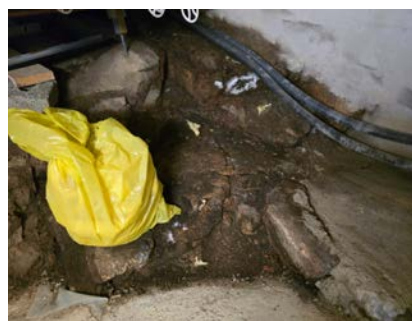
- Det er påvist indikasjoner på noe fuktgjennomtrenging i kjellergulv.
- Det er påvist indikasjoner på noe fuktgjennomtrenging inn i kjellermur.

- Det påviste fuktnivå gir grunn til å overvåke konstruksjonen jevnlig for å se utvikling over tid, og eventuelt foreta tiltak for å unngå fuktskader.

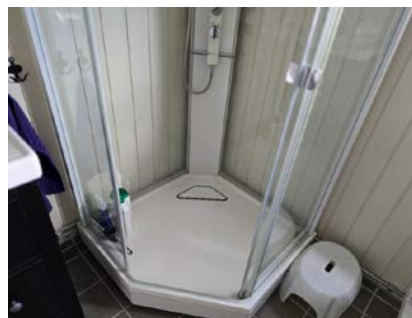
I våtsonen ved servant samt utenfor dusjområdet er tettesjiktet utilstrekkelig utifra dagens krav. Basert på observasjoner er tettesjikt på vegger gitt TG 3 basert på følgende grunnlag:  
Membran/tettesjikt er ikke tilstede i deler av våtsonen. Konstruksjonen har bakenforliggende konstruksjoner som kan bli utsatt for skulter fuktskader.

Til tross for manglende tettesjikt, indikerer fraværet av synlige skader at konstruksjonen foreløpig tåler fuktbelastningen. Det anbefales likevel å overvåke tilstanden nøye og vurdere utbedringer for å forebygge potensielle problemer.

Tetting av rørgjennomføringer under servant bør gjennomføres for å unngå skader i bakenforliggende konstruksjoner.

I kostnadsestimatet er det tatt høyde for en lokal utbedring av tettesjikt i de våtsoner som mangler dette.

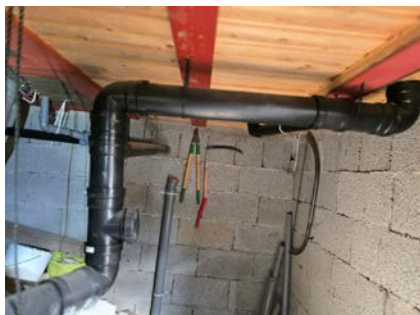
Det er foretatt fuktkontroll under badegulv fra underliggende krypkjeller uten at det ble påvist unormale forhold.

Bildet viser stubbeloft under våtrommet.

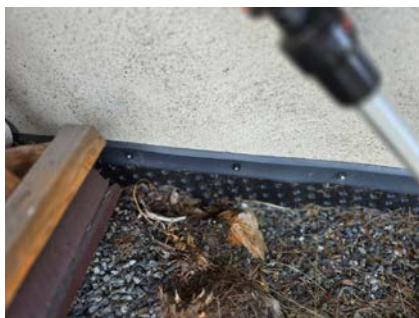
Det kommer tidvis fukt inn i krypkjeller da hytta er fundamentert på fjell.

Grunnmursplast på mur i tilbygget.-

Forholdet må følges med på.
