Nøkkelinformasjon

Salgsobjekt: Enebolig
Eierform: Eiet
Byggeår: 2001
BRA-i/BRA Total 164/164 kvm
Tomtstr.: 646.7 m²
Soverom: 4
Antall rom: 6
Gnr./bnr. Gnr. 287, bnr. 880
Oppdragsnr.: 1501240238

Befaringsdato: 26.06.2024

Tilstandsrapport

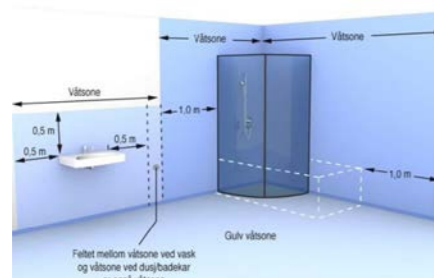
1 ETASJE > BAD

TG 2 Overflater Gulv

- Det er påvist at høydeforskjell fra topp slukrist til gulv/synlig topp membran ved dørterskel er mindre enn 25 mm.
- Det er påvist at noen fliser har bom (hulrom under).
- Det er påvist avvik i fallforhold til sluk i forhold til krav i forskrift på byggetidspunktet.

- Bom i flere gulvfliser. Sprekk i flis under dusjkabinett.
- Ikke 100% tilfredsstillende fall mot sluk.

- Vær oppmerksom ved bruk. For å få tilstandsgrad 0 eller 1 må gulvet bygges om, for å få riktig fall til sluk. Det vil imidlertid sjelden være økonomisk rasjonelt som et enkeltstående tiltak. Ved en eventuell renovring, påse at våtrommet bygges med riktig fall til sluk.
- Fliser med bom og sprekk bør vurderes utbedres (det er ikke alltid det oppstår problemer med bom i fliser, spesielt hvis de er utenfor våtsonen, men kan føre til sprekker i fuger på sikt, samt at flis med bom vil lettere kunne sprekk av ytre påvirkninger, eks at man mister gjenstander på flisen).
- Våtrom fungerer med resterende avvik men er ikke ideelt og avviker fra preaksepterte løsninger.
