Nøkkelinformasjon

Salgsobjekt: Enebolig
Eierform: Eiet
Byggeår: 1948
BRA-i/BRA Total 261/303 kvm
Tomtstr.: 662.9 m²
Soverom: 4
Antall rom: 5
Gnr./bnr. Gnr. 107, bnr. 530
Oppdragsnr.: 1205240316

Rapportdato: 06.11.2024

Tilstandsrapport

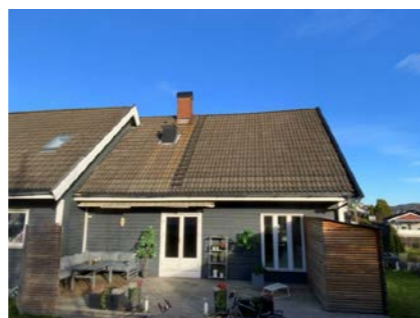
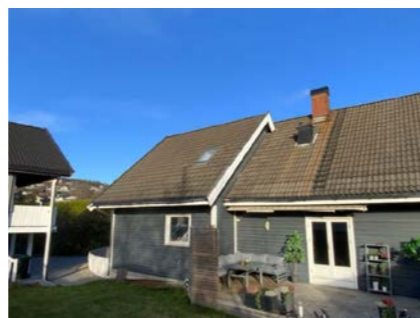
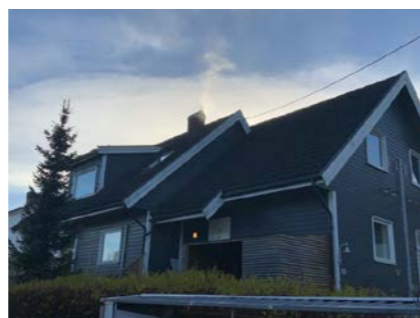
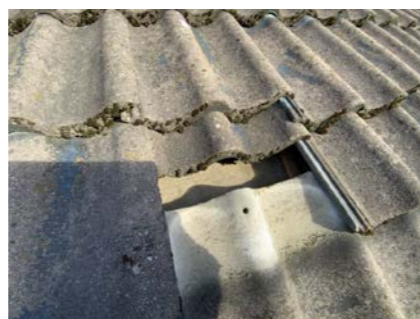
Vurdering av avvik:
• Mer enn halvparten av forventet brukstid er passert på taktekkingen.
• Mer enn halvparten av forventet brukstid er passert på undertak.

Besiktigelse av taktekke.

Konsekvens/tiltak
• Tidspunkt for utskiftning av undertak nærmer seg.
• Tidspunkt for utskiftning av taktekking nærmer seg.

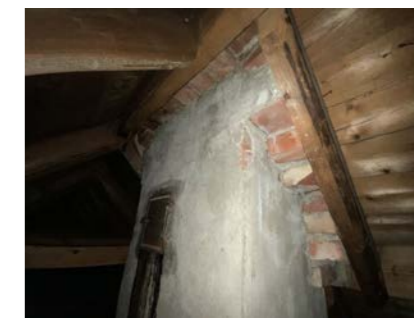
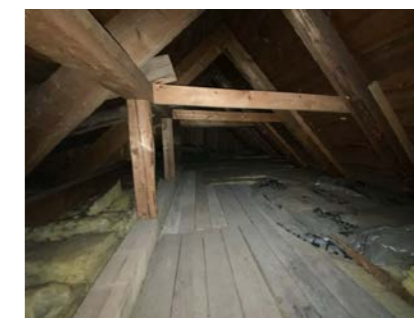
- Det er fra loft/kryp loft påvist indikasjoner på at det er punktering av dampspærre, som medfører svekket effekt av dampspærrefunksjonen.
- Det er påvist avvik rundt gjennomføringer i takflaten.
- Undertaket er misfarget.

Kontroll rundt pipeløp.

Konsekvens/tiltak
• Det bør gjøres lokale tiltak.
• Lufting/ventilering bør forbedres.

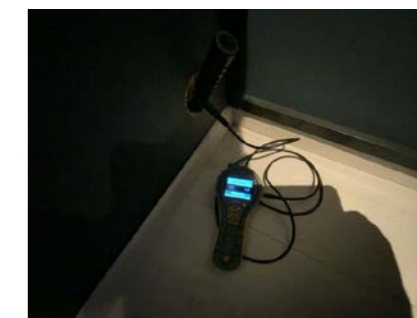
Rom under terreng: Gulvet har parkett. Veggene har plater. Hulltaking er foretatt og det er påvist avvik i konstruksjonen. Hulltaking er foretatt ved/i Kjellerstue. Ingen fukt ble for øvrig påvist.

Utført hulltaking på rom under terreng.

Fjerning av dampsperre på nedre del av vegg bør utføres da det er anbefalt at konstruksjoner under grunn har en pustende konstruksjon.

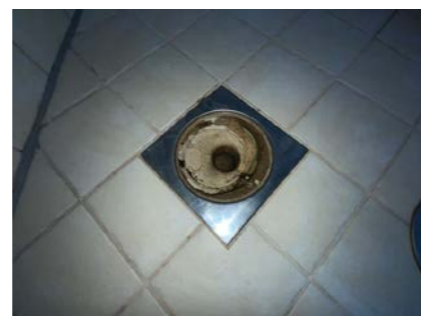
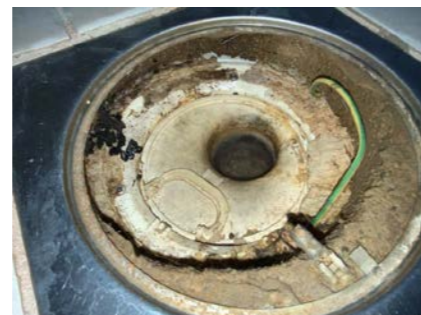
Kontroll av sluk.

- Overvåk tilstanden jevnlig. For å få tilstandsgrad 0 eller 1 må tettesjiktet skiftes ut, men tidspunktet for når dette er nødvendig er vanskelig å si noe om.
- Overvåk tilstanden jevnlig. For å få tilstandsgrad 0 eller 1 må slukløsningen skiftes ut og sannsynligvis må også membransjiktet skiftes/utbedres. Det er imidlertid vanskelig å si noe om tidspunktet for når dette er nødvendig.

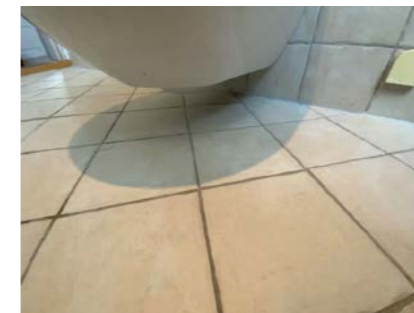
- Det er ikke påvist tilfredsstillende løsning for å synliggjøre lekkasje fra innebygget systerne.
- Noe synlig elde og slitasje generelt.

Lekkasjespalte på innebygget sisterner bør opparbeides.

- Det må gjøres tiltak for å lukke avviket.

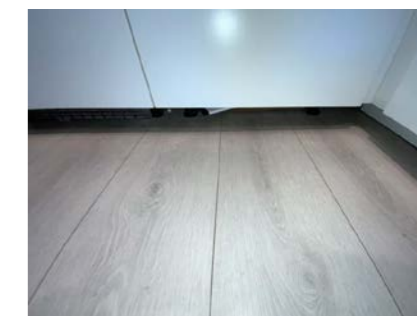
- Det er avvik:
- Sokler under kjøøl mangler.

Manglende sokler.

Sokler må utbedres.

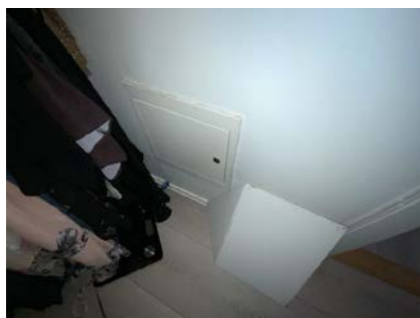
Manglende tilkomst til fordelerskap i 2.etg.

- Det er ikke behov for utbedringstiltak siden anlegget fungerer i dag, men ut ifra alder kan skader plutselig oppstå på eldre anlegg.

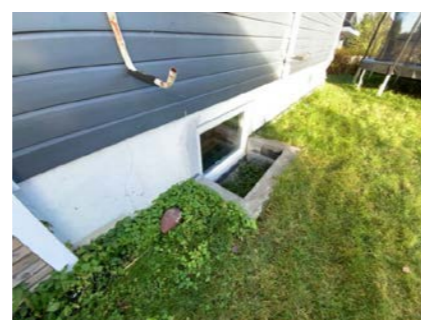
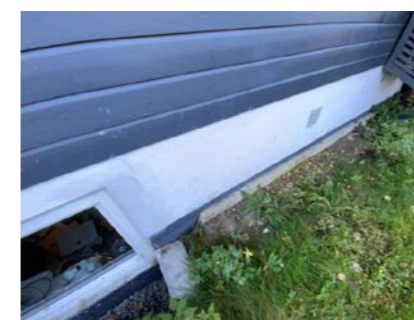
Kontroll av drenering/fuktsikring.

- Tiltak for redrenering rundt boligen kan ikke utelukkes.
- Overvåk tilstanden jevnlig. For å få tilstandsgrad 0 eller 1 må dreneringen skiftes ut, men tidspunktet for når dette er nødvendig er vanskelig å si noe om.

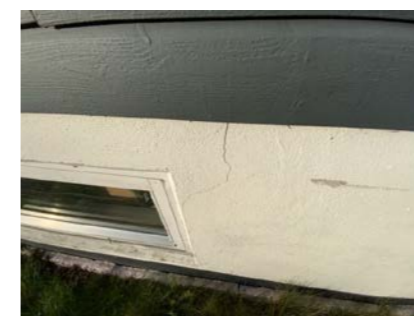
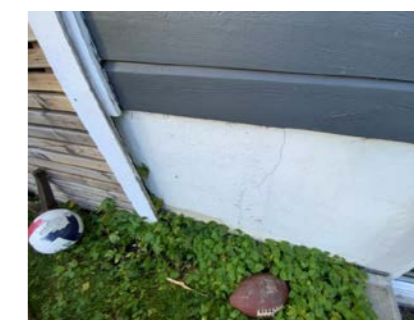
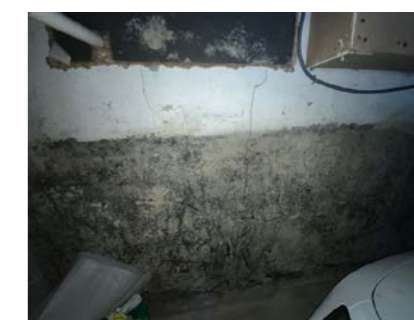
Stedvis synlig riss.

Mindre riss på grunnmur i garasjen.

- Lokal utbedring må utføres.
