Sentrumsveien 45, 8646 KORGEN

**Koselig enebolig beliggende i
landlige omgivelser med 3stk
uthus/redskapsboder. Nært
Korgen sentrum.**

Nøkkelinformasjon

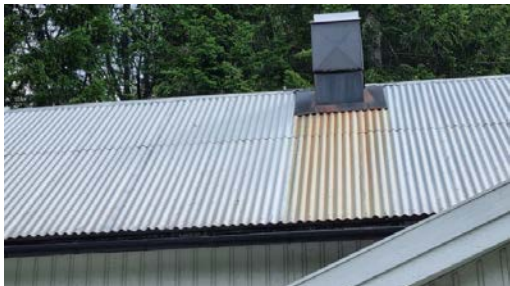
- Mer enn halvparten av forventet brukstid er passert på taktekingen.
- Mer enn halvparten av forventet brukstid er passert på undertak.
- Avvik på alder gjelder tak tekket med bølgeblikkplater. Det er ufagmessig utførelse av taktekke på inngangsparti.

Taket er tekket med bølgeblekkplater.

- Overvåk tilstanden jevnlig. For å få tilstandsgrad 0 eller 1 må tekkingen skiftes ut, men tidspunktet for når dette er nødvendig er vanskelig å si noe om.
- Taktekket på inngangsparti må kontrolleres av en fagkyndig/utbedres, samt at lekter må sjekkes for eventuelle råteskader.

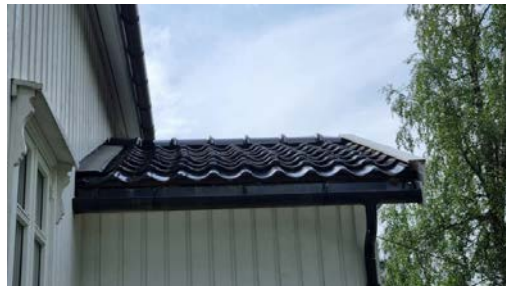
Taktekke på inngangsparti er fra 2008.

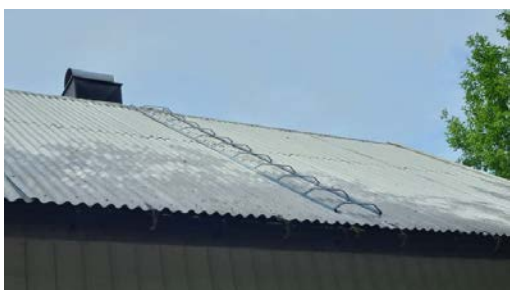
Stige med bøyle er ikke godkjent av feiervesenet.

Utbedring av avvik bør vurderes.

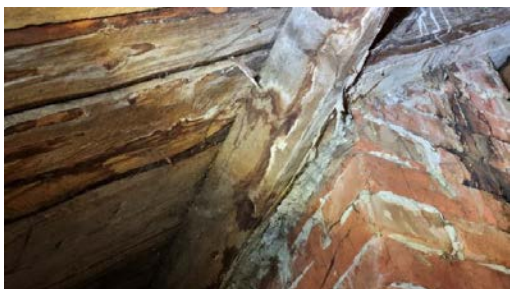
Fuktmerker ved pipen.

Overvåk tilstanden rundt pipen.

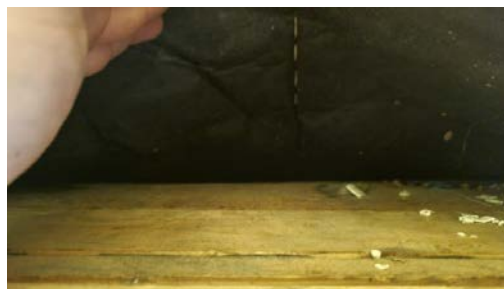
Det ble ikke registrert dampsperre.

- Andre tiltak:
- Det bør etableres ventiler i gavlvegger. Det bør gjøres nærmere undersøkelser på om det er dampsperre i loftskillet. Det må utføres nærmere inspeksjon av kaldloftet, det kan ikke utelukkes at det blir påvist avvik som f.eks. spor etter mus, fuktmerker, svertesopp osv. Det anbefales å montere isolert loftsluke med nedfellbar stige.

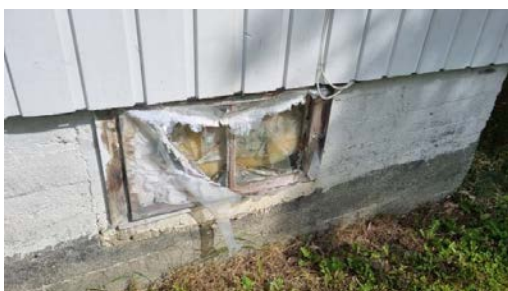
Glass er skadet.

Utskifting av vinduer i kjelleretasjen bør vurderes.
Det må tettes tilfredsstillende rundt vindu.

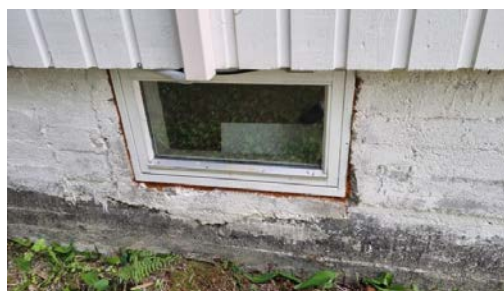
Det er ikke tilfredsstillende tettet rundt vindu.

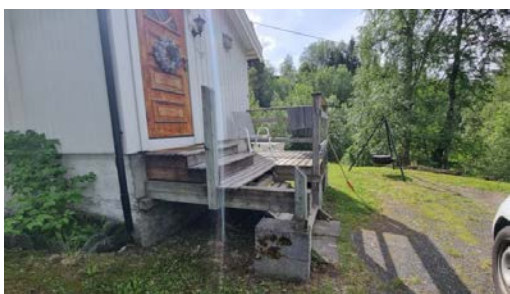
Det mangler rekkverk på deler av trapp/repos, og det er store åpninger på deler med rekkverk.

Åpninger er såpass store at det ut ifra sikkerhetsmessige forhold anbefales å lage mindre åpninger.

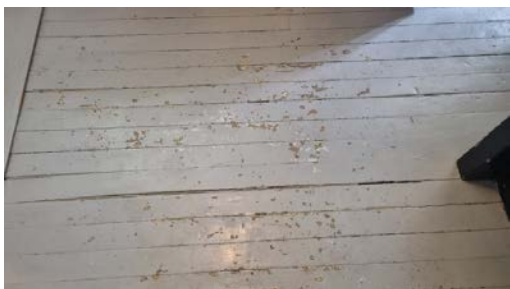
Sår/hakk i malte gulvbord.

Det er ikke nødvendig med noen umiddelbare tiltak for å lukke avviket, da dette bare er kosmetisk og ikke har noen betydning for bruksfunksjonen.

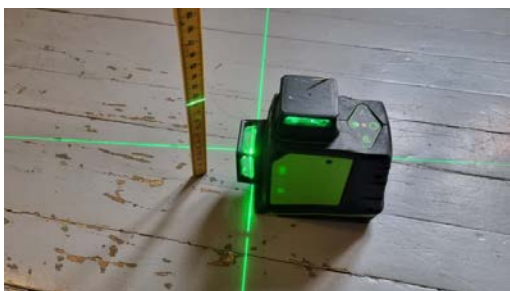
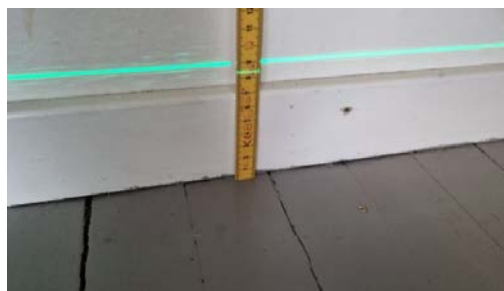
- Målt høydeforskjell på over 30 mm gjennom hele rommet. Tilstandsgrad 3 gis med bakgrunn i standardens krav til godkjente måleavvik.

Kontroll av planavvik.

- Dimensjonering og forsterkning av ekstra vekt som avrettningsmassen vil tilføre.
- Bytting av overflater.
- Endringer knyttet til løfting/heving av dører og åpninger etc.

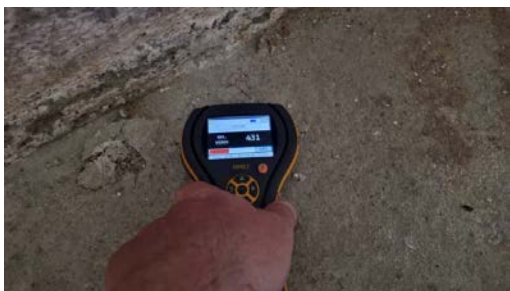
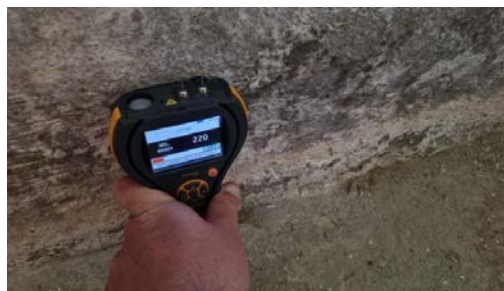
- Det er avvik:
- Det ble registrert forhøyde fuktverdier direkte på gulv og grunnmur.

Det ble registrert forhøyde fuktverdier.

Kjelleretasjen må ventileres godt, ved lagring av utstyr/eiendeler bør man ta hensyn til at det er målt forhøyde fuktverdier i rommene.

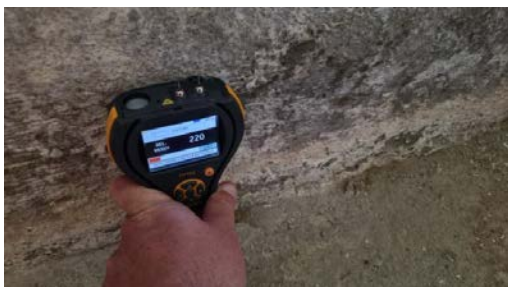
- Det er avvik:
- Det ble fuktmålt direkte på overflater, forhøyde fuktverdier ble registrert.

Det ble registrert forhøyde fuktverdier.

Ved en eventuell innredning av rommet må man ta hensyn til de forhøyde fuktverdiene.

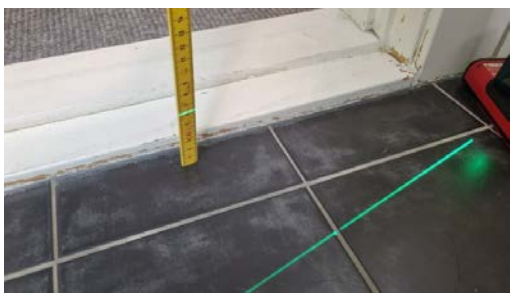
- Det er påvist at høydeforskjell fra topp slukrist til gulv/synlig topp membran ved dørterskel er mindre enn 25 mm.
- Det er påvist at noen fliser har bom (hulrom under).
- Det er påvist avvik i fallforhold til sluk i forhold til krav i forskrift på byggetidspunktet.

Kontroll av fall til sluk.

Hvis hele flisen ikke har kontakt med underlaget, og luftlommer oppstår blir dette kalt "bom", og kan medføre at flisen sprekker ved belastning. Vær oppmerksom ved bruk.

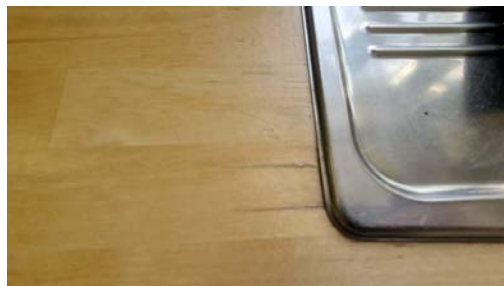
Fuktskade i benkeplate ved vask.

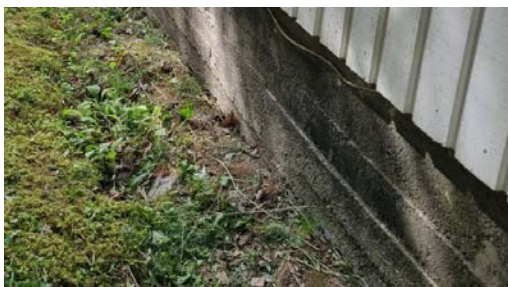
- Det mangler, eller på grunn av alder er det sannsynlig at det mangler, utvendig fuktsikring av grunnmuren ved kjeller/underetasje.

Det ble ikke registrert synlig grunnmursplast.

- Fuktsikring av muren må etableres inkl. klemlist.

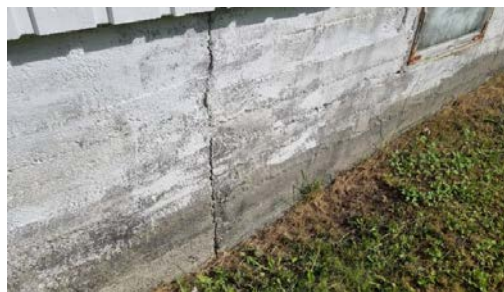
- Grunnmuren har sprekkdannelser.

Sprekk i grunnmur.

Overvåk tilstanden på sprekker for å se at de ikke utvikler seg.
På generelt grunnlag bør sprekker og riss i puss tettes.

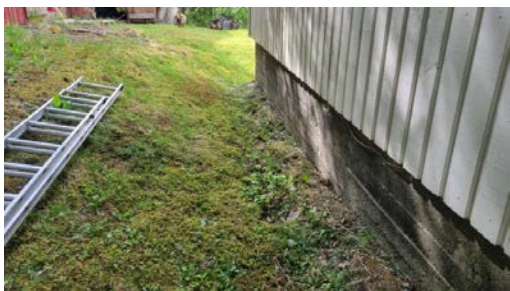
Terrenget har fall mot bygningskroppen.

Det bør foretas terrengjusteringer.
