Granåsveien 1B, 1809 ASKIM

**Familievennlig tomannsbolig i  
rolige omgivelser - 3 soverom -  
kort vei til skole, barnehage og  
sentrum**

# Tilstandsrapport

# gnr. 53, bnr. 503

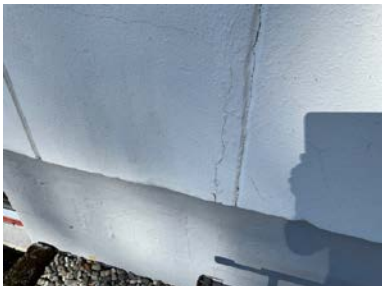
- Det er påvist sprekker i murte/pussede fasader.
- Det er værslitt/oppsprukket trevirke/trepaneler.

- Det er påvist værslitt og oppsprukket trevirke/trepaneler, som følge av elde og eksponering av vær/vind opp gjennom årene. Ellers påvist noe sprekker i mur.

- Kledningen viser værslitasje og tørkesprekker, men det er ikke påvist råte. Uten vedlikehold/utbedring kan det oppstå skader og redusert levetid på treverket. Sprekker i mur bør holdes under oppsikt, dersom forhold forverres, bør det gjøres tiltak.

- Det må foretas tiltak for å lukke avviket.
- Sprekker i grunnmuren må tettes.

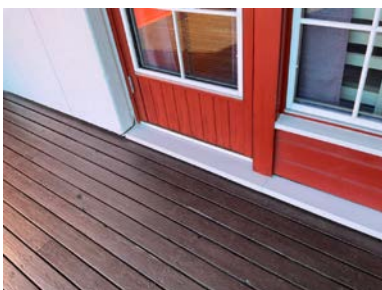
- Karmene i dører er værslitte utvendig og det er sprekker i treverket.

- Dør bør vedlikeholdes eller skiftes ut for å bevare funksjon og estetikk. Uten tiltak kan slitasjen forverres, noe som kan påvirke tetthet og brukervennlighet.

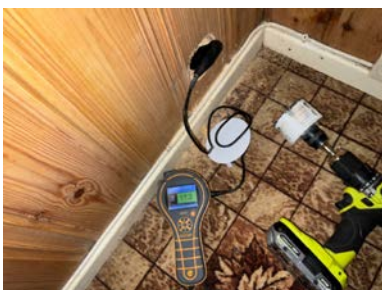
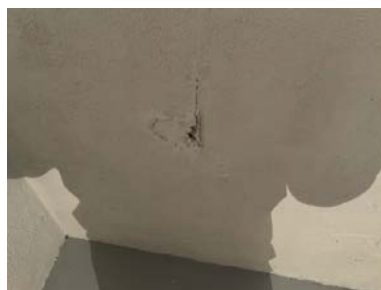
## Rom Under Terreng

Gulvet er av betong. Veggene har panel og betong/mur. Hulltaking er foretatt, og det er påvist avvik i konstruksjonen. Hulltaking er foretatt i kjellerstue. Fuktkvotemåling (vekt%) i konstruksjonen ble målt til 17.

- Det er gjennom hulltaking påvist høyt fuktnivå inne i trekonstruksjonen i hulltakingen, men ikke påvist fuktskader i dette området. Høy luftfuktighet kan over tid føre til muggvekst eller sverting av materialer. Samtidig kan materialer og konstruksjoner bli ødelagt.
- Påvist noe høye fuktverdier i vegg i kjeller. Treverk skal ha fukttinnhold lavere enn 15 vektprosent. I treverk med fuktighet over 17 vektprosent, øker faren for råte og muggsoppvekst.
- Takstmannen gjorde fuktsøk direkte på grunnmursvegger ved hjelp av ett Protimeter, påvist unormale verdier.
- Det er ikke montert fuktsperre eller lagt isolasjon mot grunnen, det må derfor påregnes fukt fra grunnen.

- Det påviste fuktnivå gir grunn til å overvåke konstruksjonen jevnlig for å se utvikling over tid, og eventuelt foreta tiltak for å unngå fuktskader.
- Takstmannen anbefaler at det utføres ytterligere undersøkelser. For å forhindre videre skadeutvikling, bør de innforede veggene rives. Gitt alderen på dreneringen, anbefales det at murveggene ikke kles inn, men heller får god luftsirkulasjon for å redusere risikoen for fuktskader.

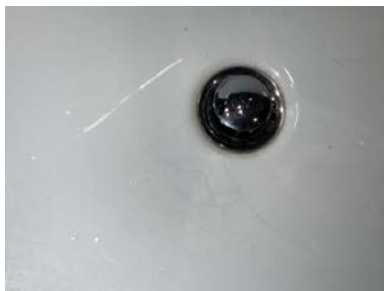
- Det er påvist riss/sprekker i utstyr på våtrommet.
- Påvist krakkelering i vasken.

- Det er ikke behov for utbedringstiltak.
