Eiendomsmegler

Nøkkelinformasjon

Om Bakkejordvegen 91

Tilstandsrapport

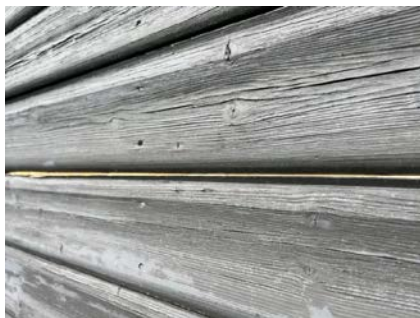
Vedlikeholdsbehov av yttervegger spesielt mot solvendte vegger, sprekkdannelse og kuing i bord gjør utskifting av kledning nødvendig.

Vedlikeholdsbehov

- Det må foretas tiltak for å lukke avviket.

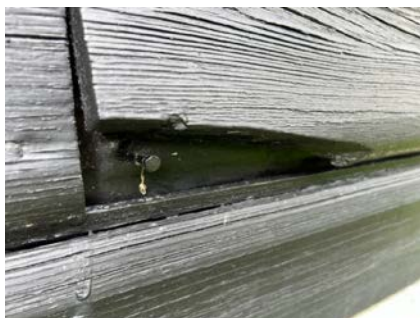
Bemerket skade på enkelte bord

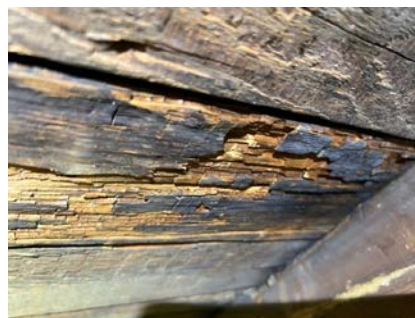
Råte i undertak

Registrert dels høyt fuktnivå i kryploft kombinert med manglende tilstrekkelig lufting, dette er trolig årsak til muggdannelse og registrert råte i konstruksjon bemerket på bla. undertak. Det er synlig skiftet enkelte sperrer, disse var ufagmessig utførelse det ikke tilstrekkelig dekning for bærekonstruksjoner som bla er skjøtet og preget av ufagmessighet. Konstruksjon bør gjennomgås og ettersees vinterstid med tanke på snøtyngde.

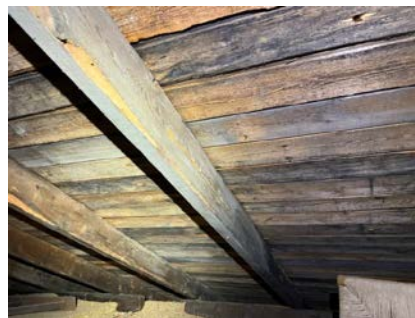
Svertesopp på undertak

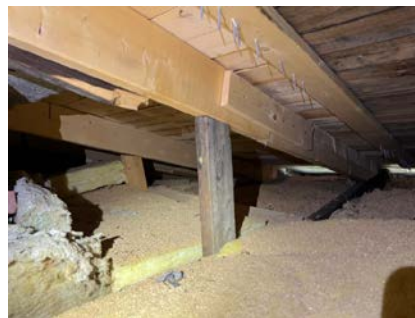
Ufagmessig utførelser av tiltak på takkonstruksjon

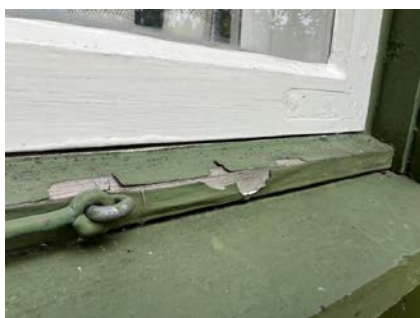
Vinduer fra byggeår, vinduene er vedlikehold men belasting har vedlikeholdsetterslep og skade på et hjørne i karm på vindu samt sprekkdannelse stedvis i kitt. Ellers må alder hensyntas.

Vedlikeholdsbehov

Medtatt lokale tiltak/vedlikehold, må etterhvert påregnes utskifting ihenhold til alder/levetid.

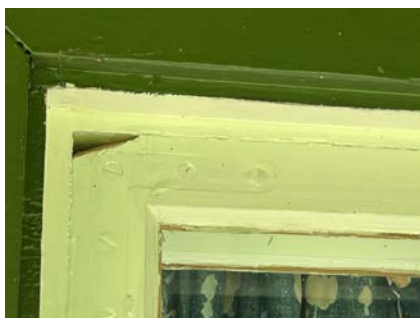
Skade på vindu

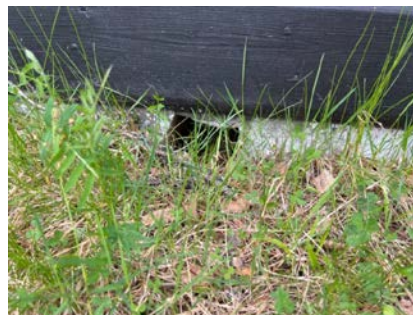
Begrenset ventilering

Må foretas tiltak for å lukke avvik.

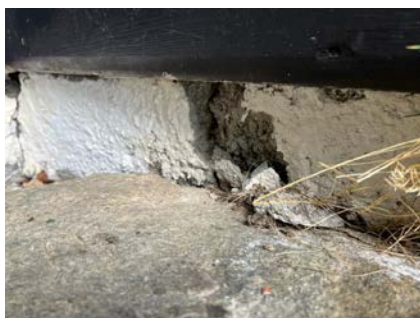
Forvitring

(medtatt kostnad for lokale tiltak/puss av forvitring)
