Vestsideveien 2510, 6570 SMØLA

**Sjarmerende enebolig i  
naturskjønne omgivelser på  
Smøla.**

# Tilstandsrapport

# gnr. 46, bnr. 96

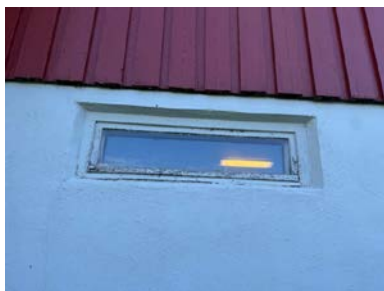
Det er observert noe råteskader på flere vinduer i kjeller, hovedsakelig på vinduer vendt mot nord.

Råteskader reduserer levetiden og kan gi økt risiko for fuktopptak, varmetap og behov for utskifting på sikt.

Skadede vinduer bør utbedres eller skiftes ut. Ordinært vedlikehold som skraping og maling bør utføres på øvrige vinduer.

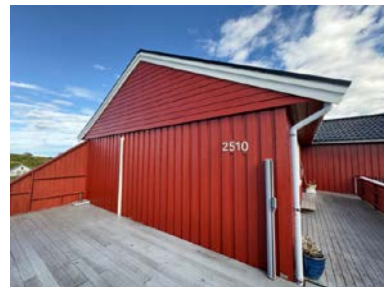
Det er registrert værslitasje på rekkverk, malingsavskalling samt noe begroing og fuktmerker på konstruksjon under veranda. Trapp opp til veranda har også slitasje og mangler rekkverk på ene siden og begge i nedre del..

Uteblitt vedlikehold kan på sikt føre til redusert levetid på treverket. Manglende rekkverk øker risiko for fallulykker.

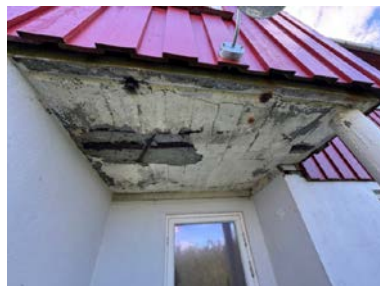
## TG 2 Utvendige trapper

Det er registrert skader i betongkonstruksjonen under trapp/utkraget repos. Deler av betongen har løsnet, og det er synlig rust i armeringen. På flislagt del av trappen er det også observert kalkutslag i fuger og overflate.

Uteblitt utbedring kan gi videre nedbrytning av betong og armering, med redusert bæreevne og økt risiko for frostspreng og fuktskader.

Skadet betong bør utbedres, og armering rengjøres og behandles før påføring av ny overflatebehandling. Fugene bør renses, og nødvendige reparasjoner på flisdekke utføres.
