Syrstadgarden 114, 7357 SKAUN

**Innbydende og innholdsrik  
enebolig | Pent opparbeidet tomt |  
Solrik beliggenhet | Innredet  
sokkelleilighet**

Enebolig syrstadgarden 114  
Syrstadgarden 114  
7357 Skaun

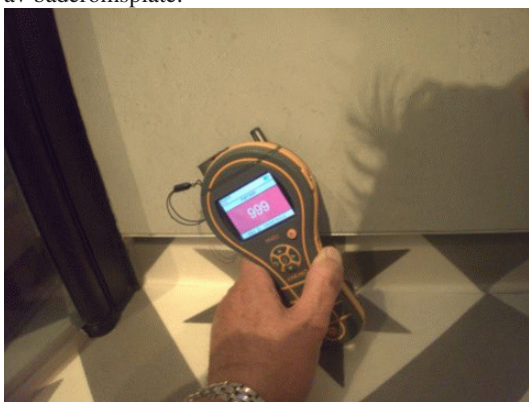
Forhøyede fuktverdier i dusjnisje indikerer lokal fuktbelastning som overstiger normale verdier. Vindu med omramming uten fuktbestandig materiale kan forverre risikoen for skade over tid.

Potensiell risiko for muggvekst og fuktskader i veggkonstruksjon og materialer i dusjnisje dersom forholdet ikke utbedres.

Det er påvist fuktskader/spor etter skadedyr.

Tiltak anbefales for å utbedre og/eller beskytte materialer i våtsonen, eksempelvis fuktsikring av omramming og skifte av baderomsplate.

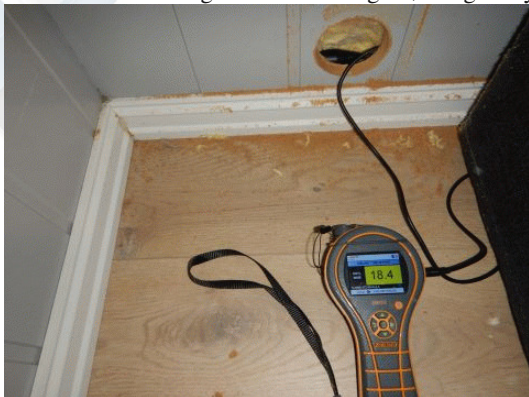
Fuktmåling og ventilasjon i kjeller

fuktbelastning. Fuktmålingen er nær grenseverdi, og avviket vurderes i lys av TEK17 §13-4 (ventilasjon i oppholdsrom).

Potensiell risiko for fuktskader og muggvekst dersom fukt øker over tid og ventilasjon ikke etableres.

**Merknader:** Det er boret hull på minimum 73 mm i soverom mot yttervegg. Måling av fuktighet viser 18,4 % vektprosent, som ligger opp mot grenseverdien for mulig fuktproblematikk i konstruksjonen. Rommet mangler ventilasjon, til tross for at bygget er oppført etter TEK17, som krever tilfredsstillende ventilasjon for oppholdsrom og soverom for å sikre godt inneklima og uttørring av bygningskonstruksjoner.

Det anbefales å etablere tilfredsstillende ventilasjon i rommet i henhold til TEK17 for å sikre uttørking og redusere risiko for fuktskader i konstruksjonen.
