# Flott enebolig på 126m<sup>2</sup> med mye potensial - Garasje - Romslig kjeller - 3 soverom - Stor terrasse

Henrik Ernesto Øygarden, jurist/eiendomsmegler og partner v/Aktiv eiendomsmegling presenterer Rådyrvegen 3C!

# gnr. 27, bnr. 419

Befaringsdato: 17.10.2023

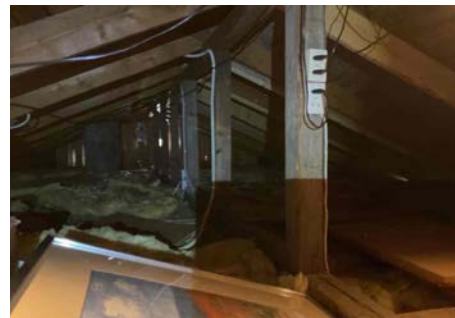
TG 2

Saltak i trekonstruksjon. Adkomst til kaldtloft via luke med stige. Takkonstruksjon og loft vurderes å ha normal forventet kvalitet og slitasegrad i forhold til alder og utførelsesmetode. Det ble under befaringen ikke observert noen større skjevheter på den delen av takkonstruksjonen som var tilgjengelig på befaringstidspunktet. Hele loftet er ikke besikttet, loftet er kun besikttet fra loftsluken med de begrensninger dette medfører. Det er observert stedvis merker i undertaket.

Adkomst til kaldtloft via luke med stige.

Dårlig lufting og luftlekkasjer kan erfaringsmessig gi kondensskader og isdannelser på den kalde årstiden.

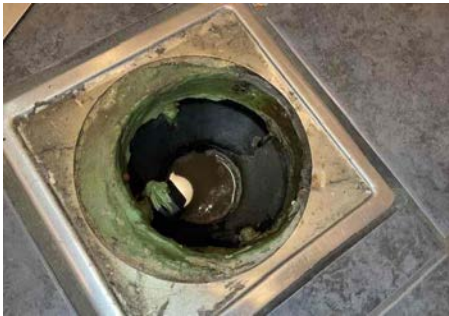
TG 2

Det er ett sluk på badet. Dette er beliggende i dusjen. Sluket er et plastsluk der smøtremembran er smurt over og ned i sluk. Det ser ikke ut til at det er brukt slukmansjett.

Plastsluk i gulv.

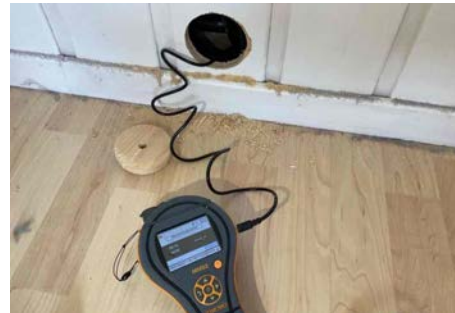
Det ble boret et 73mm hull og søkt etter fukt i panel/plate (det var ingen bunnsvill) fra tilstøtende vegg i et soverom og det ble ikke avdekket synlige tegn til fuktskader eller unormale fuktverdier med ett vanninnhold på under 8 vek%.

Ingen avvik registrert på befaringsdagen.

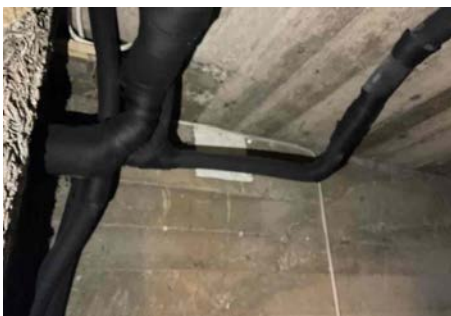
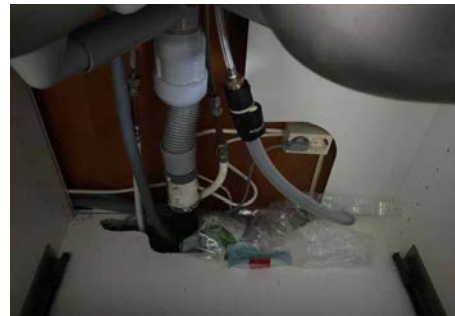
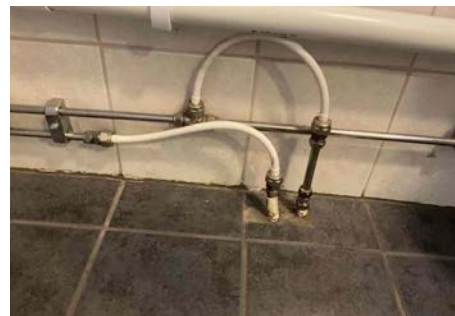
! TG 2

Rørøpplagg i kobber. Eier opplyser at rørøpplagget i kjeller ble skiftet i 2017. Kobberør under kjøkkenbenken og krommede rør i badet er av eldre dato. På generelt grunnlag er dette rør som erfaringsmessig med tiden kan få svakheter i bend og rørskjøter.

Nyere rør i kjelleren.

Synlige rør under kjøkkenbenken.

Kobberrør.

- Det er ikke behov for utbedringstiltak siden anlegget fungerer i dag, men ut ifra alder kan skader plutselig oppstå på eldre anlegg.
- Ifm. oppgradering av våtrom vil det være naturlig med utskifting av rør.
