Foldavegen 1684, 7985 FOLDEREID

**Enkel og sjarmerende hytte som  
ligger i et etablert område**

# Tilstandsrapport

Befaringsdato: 22.10.2025

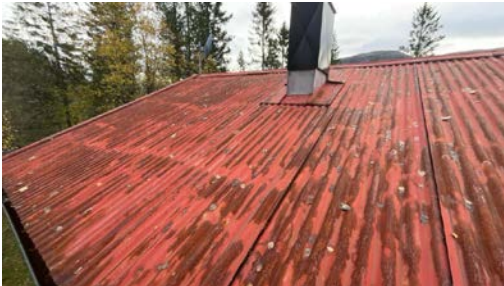
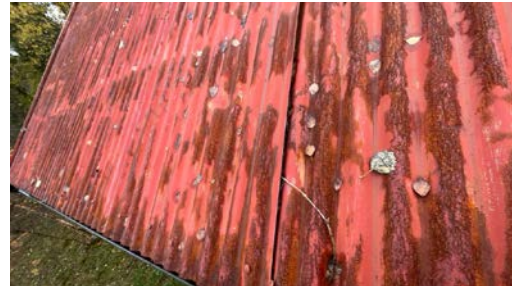
## TG 3 Nedløp og beslag

Takrenner og nedløp i plast. Heldekkende pipebeslag.

- Det er ikke tilfredsstillende bortledning av vann fra taknedløp ved grunnmur.
- Det mangler snøfangere på hele eller deler av taket, men det var ikke krav om dette på byggemeldingstidspunktet.
- Det mangler tilfredsstillende adkomst til pipe for feier.
- Mer enn halvparten av forventet brukstid er passert på renner/nedløp/beslag.
- Det er avvik:

Plastrenner har en tendens til å bli sprø over tid, og tidspunktet for utskifting vurderes å nærme seg. Dette medfører økt risiko for skader og lekkasjer dersom tiltak ikke iverksettes.

Plastrenner og nedløp bør skiftes ut før de blir sprø og utette, for å unngå vannskader og lekkasjer i bygningskonstruksjonen.

Det bør etableres tilfredsstillende bortledning av vann fra taknedløp ved grunnmur for å redusere risiko for fuktskader på grunnmur og omkringliggende konstruksjoner.

Snøfangere bør vurderes montert der det er risiko for snø- og isras, selv om det ikke var krav på byggetidspunktet, for å ivareta personsikkerhet.

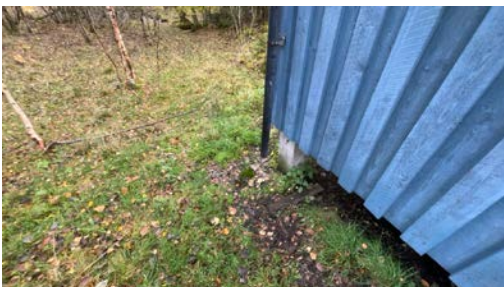
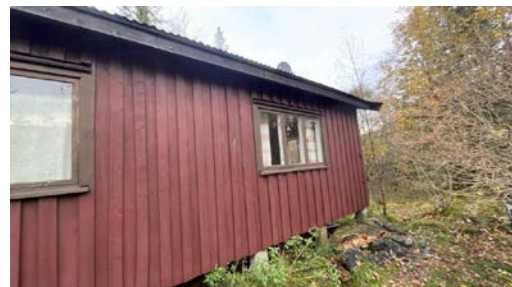
## TG 2 Veggkonstruksjon

- Det er påvist spredte råteskader i bordkledningen.

Synlig misfarging på vegg pga fukt fra utett takrenne, Kledning er noe skadet på enkelte plasser.

- Råteskadet trekledning må skiftes ut.
- Råteskader i bordkledningen kan fortsette å utvikle seg både i tilliggende bordkledning og til bakenforliggende veggkonstruksjon, dersom en ikke foretar tiltak.

Råteskadet og fuktskadet kledning bør skiftes ut, og årsaken til fuktinntrengningen må utbedres, for eksempel ved å reparere eller skifte ut utette takrenner.

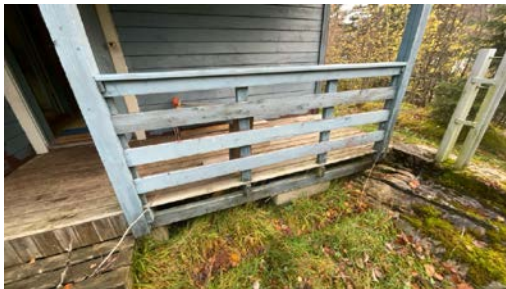
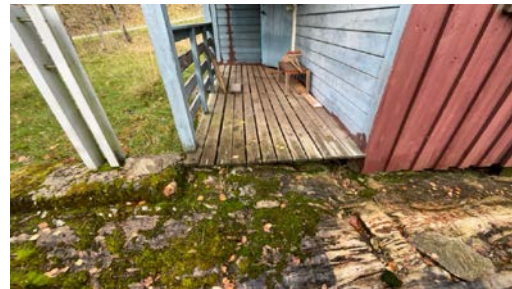
## TG 3 Utvendige trapper

- Det er påvist andre avvik:
- Det er påvist fukt-/råteskader i konstruksjonen.

Trappetrinnene ligger delvis ned i terrenget og har enkelte råteskader.

Konsekvensen av manglende tiltak er økt risiko for ytterligere forringelse og potensiell fare for fallskader.

- Råteskadede konstruksjoner må skiftes ut.
  - Dersom tiltaket ikke utføres er det fare for videre skadeutvikling.
- Trappetrinnene bør utbedres eller skiftes ut for å hindre videre råteskader og for å sikre trygg bruk av trappen.

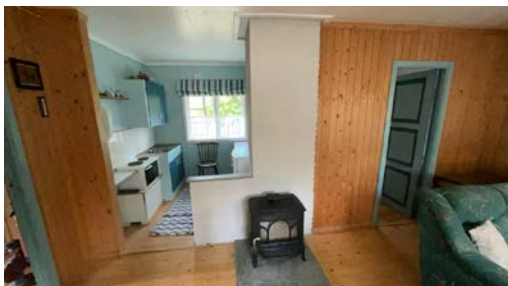
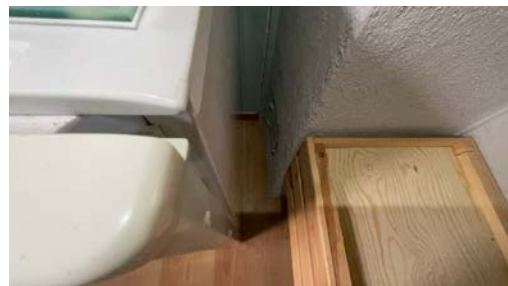
## TG 2 Innvendige dører

Innvendig har boligen malt furu fyllingsdører og malte slette dører.

Dersom tiltak ikke utføres, kan det føre til nedsatt brukervennlighet, økt slitasje og risiko for skader på dør eller karm.

Dørene bør justeres eller utbedres for å sikre normal funksjon.

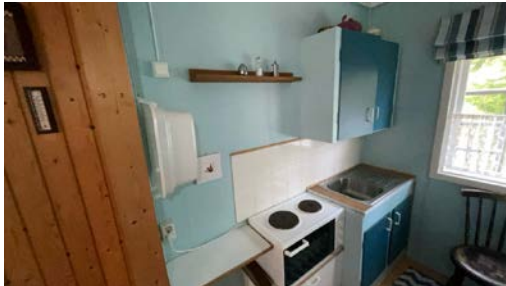
### TG 2 Avløpsrør

Konsekvensen av eldre avløpsrør er økt risiko for lekkasjer, som kan føre til skader på omkringliggende konstruksjoner.

Det anbefales å følge med på tilstanden til avløpsrørene og vurdere utskiftning ved tegn til lekkasje eller funksjonssvikt, da mer enn halvparten av forventet brukstid er passert.
