Tilstandsrapport

📍 Eilert Sundts gate 48A , 0355 OSLO

Befaringsdato: 14.04.2026

2-ROMS LEILIGHET I 5.ETASJE MED BALKONG:

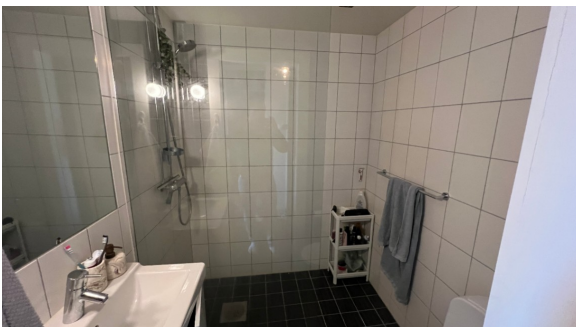
5. ETASJE > BAD

TG.2 Overflater vegger og himling

- 1) I henhold til dagens krav skal det være en høydeforskjell på 25 mm mellom topp slukrist og topp membran ved terskel.
Om membran ikke er synlig ved terskel, måles høydeforskjellen mellom topp slukrist og topp flis ved terskel (der evt. vann kan renne ut i tilstøtende rom)
- 2) Det er registrert en liten sprekk i flis ved sluk.
- 3) Stedvis litt manglende fug.
- 4) Det registreres moderate tegn til bomlyd (tegn til hulrom) under enkelte gulvfliser.

Manglende høydeforskjell mellom sluk og terskel kan medføre at vann ledes ut av baderommet ved lekkasje eller ved større vannmengder enn normalt. Dette øker risikoen for vannskader i tilstøtende rom og konstruksjoner ved et eventuelt uhell.

Sprekk i flis ved sluk gir en svakhet i overflaten, og kan føre til at vann lettere trenger ned i underliggende sjikt over tid.

Manglende fug gir åpninger i overflaten hvor vann kan trenge inn, noe som kan føre til økt fuktbelastning over tid.

Det anbefales å etablere tilstrekkelig høydeforskjell mellom topp slukrist og topp flis ved terskel i henhold til gjeldende TEK. Lokal utbedring kan utføres (innebærer fjerning av fliser ved terskel). Avviket vurderes ikke å kreve akutte tiltak dersom øvrige løsninger fungerer som forutsatt, men bør inngå i planlagt vedlikehold eller rehabilitering.

Det anbefales å utbedre eller skifte skadet flis for å opprettholde en mest mulig tett overflate rundt sluket

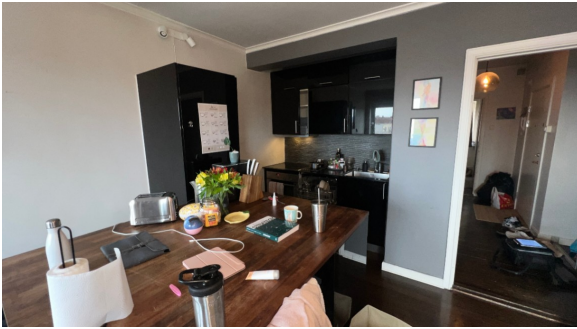
5. ETASJE > STUE/KJØKKEN

TG 2 Avtrekk

Ventilator med omluft (kullfilter) fjerner lukt og noe partikler, men leder ikke fukt og matos ut av boligen. Dette kan medføre at fukt og forurensninger blir værende i rommet, og over tid påvirke inneklime og overflater i kjøkkenområdet.

Det anbefales regelmessig vedlikehold og utskifting av kullfilter for å opprettholde funksjonen. Dersom man ønsker mer effektiv fjerning av fukt og matos, kan etablering av ventilator med avtrekk til det fri vurderes i forbindelse med oppgradering, i henhold til gjeldende TEK.

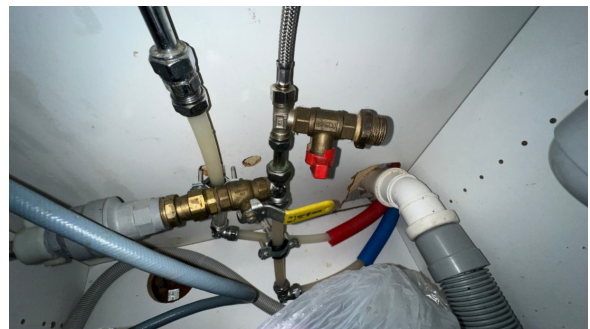
TG 1 Avløpsrør
