Ingelsrudvegen 78, 2324 VANG PÅ HEDMARKEN

**ØVRE VANG**

# DITT NYE HJEM?

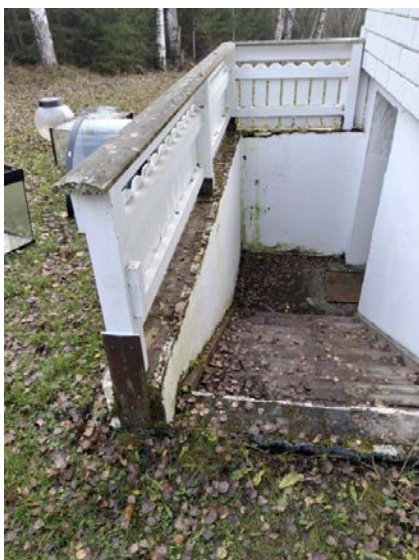
Oversiktsbilde støttemur.

Pussen på støttemuren har stedvis løsnet og er misfarget, med synlig begroing og eksponert plastisolasjon mot terreng. Dette tyder på fuktpåvirkning og mangelfull avslutning av pussarbeidet. Fuktopptak kan føre til forvitring, avskalling og frostskaader over tid.

Løs puss bør fjernes, muren rengjøres og pusses opp med egnet materiale. Synlig isolasjon bør dekkes til, og terrengfall bør justeres for å lede vann bort fra konstruksjonen.

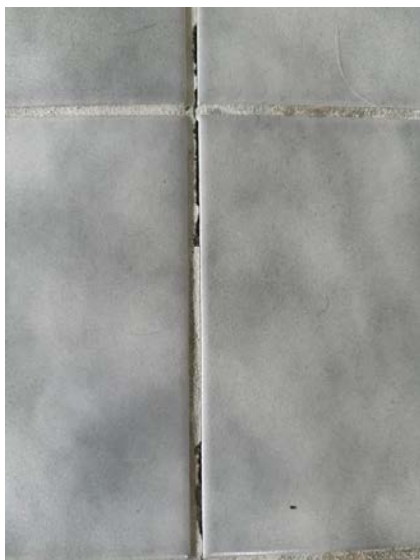
Bilde viser sprekk i flisfuger.

Rommene er ventilert med klaffventiler på yttervegg og var en godkjent løsning på oppføringsstidspunktet. Det er registrert sprekker i flisfuger samt bom og enkelte løse gulvfliser på soverom i kjelleretasjen. Forholdet tyder på bevegelser eller setninger i underlaget, noe som har svekket vedheften mellom flis og underlag. Skadene har først og fremst estetisk betydning, men kan medføre ytterligere løsning av fliser over tid. Påforede vegger mot terreng har feil byggemåte med bruk av plastfolie som dampsperre. Dette øker risikoen for magasinering av fukt inne i konstruksjonen med påfølgende fare for en utvikling av skader.

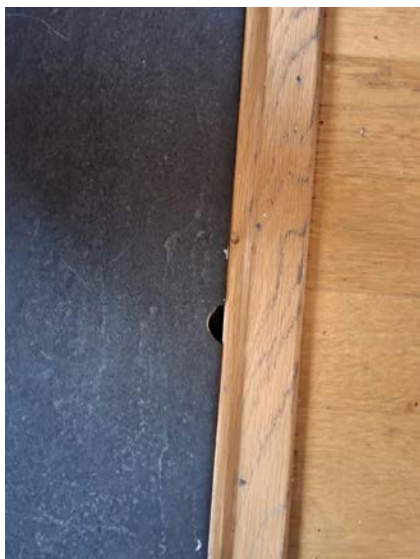
Bilde viser skadet gulvflis.

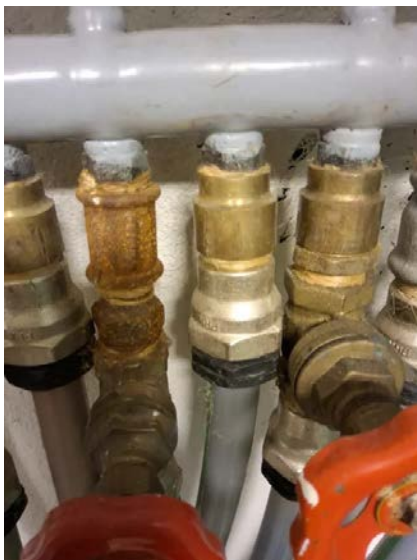
Det registreres tegn til korrosjon på enkelte rørkoblinger.

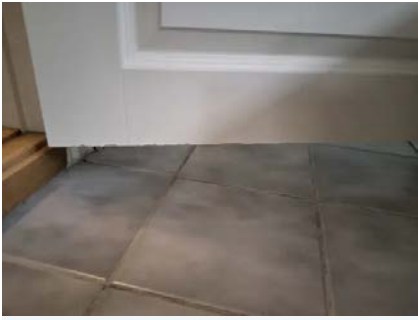
Fuktskader på nedre del av dør til våtrommet.

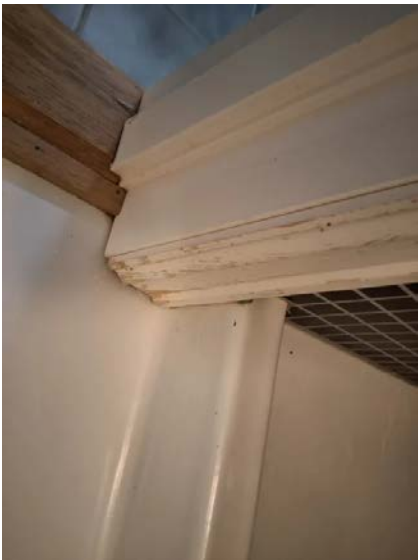
Karmlist ved dør er synlig fuktpåvirket.
