Kårbergvegen 18, 7710 SPARBU

**Velholdt enebolig med alle  
bofunksjoner på 1 plan. 3 sov |  
Eiendomstomt | Garasje | Gode  
solforhold med sen kveldssol.**

# Tilstandsrapport

## ENEBOLOG

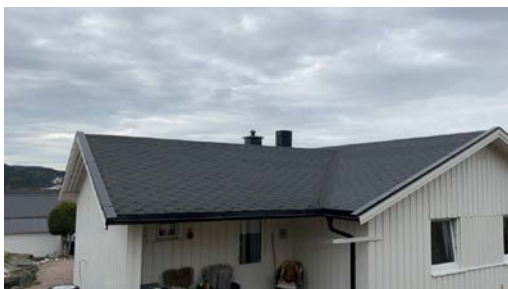
### 1 TG 1 Nedløp og beslag

Tak, renner, nedløpsrør og takbeslag, er vurdert fra bakkenivå, med de begrensninger dette medfører. Eventuelle lekkasjer på renner er ikke undersøkt.

Montere godkjent takstige.

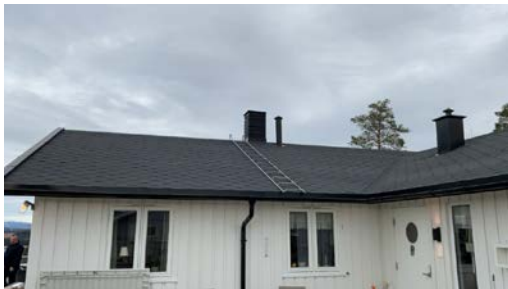
## TG 2 Veggkonstruksjon

- Det er påvist spredte råteskader i bordkledningen.
- Det er ingen eller liten lufting i nedre kant av kledning mot grunnmur.

Liten avstand mellom kledning og terreng, dette kan føre til fukt i underkant kledning.

- Råteskadet trekledning må skiftes ut.
  - Uten tilstrekkelig lufting bak bordkledningen kan fuktighet som trenger inn bak bordene eller gjennom veggene innenfra ikke tørke opp. Dette skaper ideelle forhold for råtesopp og muggvekst.
- Vedlikehold og lokale utbedringer.

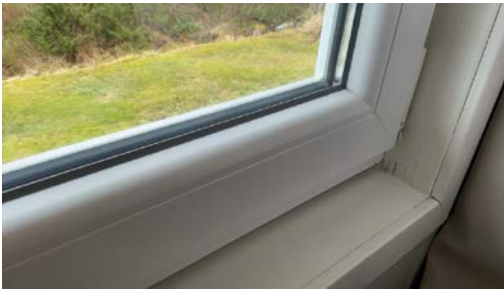
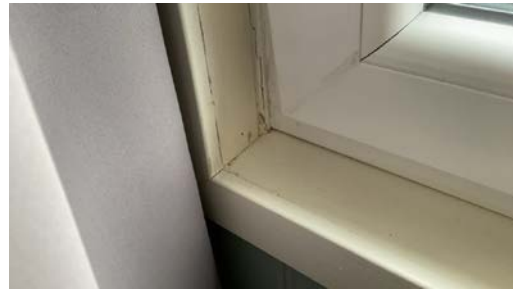
## ! TG 2 Vinduer - 2

Eldre vinduer og innsettsdetaljer øker faren for skjulte skader som følge vanninntrengning over tid i tilstøtende konstruksjoner. Dette lar seg som oftest ikke oppdage uten inngrep.

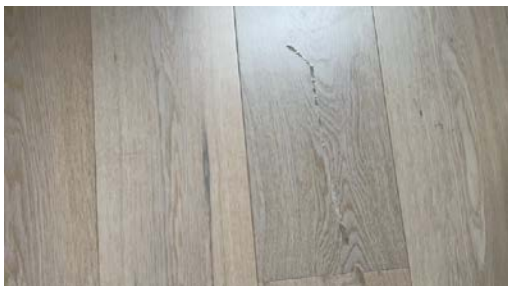
## ⓘ TG 2 Etasjeskille/gulv mot grunn

- Det er målt høydeforskjell på mellom 15-30 mm gjennom hele rommet. Tilstandsgrad 2 gis med bakgrunn i standardens krav til godkjente måleavvik.
- Målt høydeforskjell på mellom 10 - 20 mm innenfor en lengde på 2 meter. Tilstandsgrad 2 gis med bakgrunn i standardens krav til godkjente måleavvik.

Løpende observasjoner.

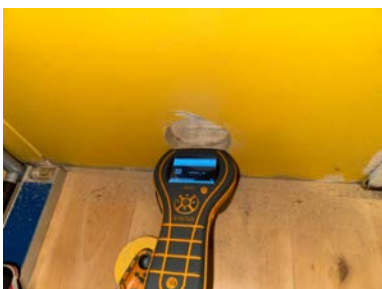
- Det er ikke påvist tegn på at det er montert lekkasjedeteksjon ved oppvaskmaskin/oppvaskkum, dette er et krav på kjøkkenet ut ifra alder.

Svelling i sokkel/ oppvaskskrog etter tidligere lekkasje.

- Det bør monteres lekkasjedeteksjon ved oppvaskmaskin/oppvaskkum.
