# Idyll på Fagerholt! Vakkert restaurert villa med stor og frodig hage i sydhelling. Ny garasje

# Tilstandsrapport

gnr. 199, bnr. 12

Befaringsdato: 23.04.2025

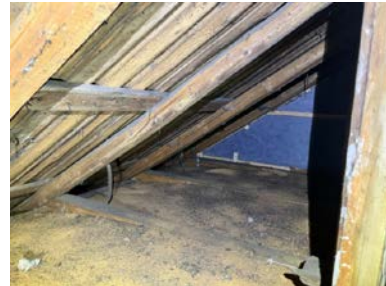
Fuktkontroll ved pipe som er i bruk

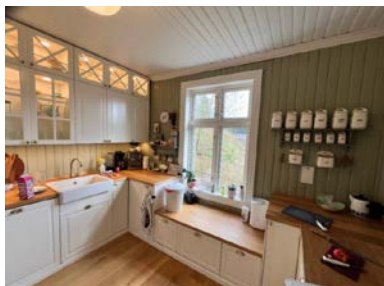
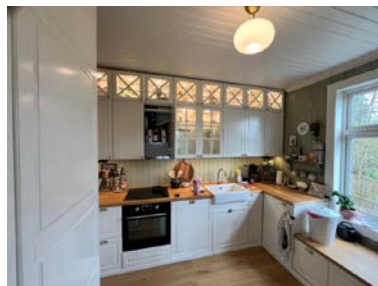
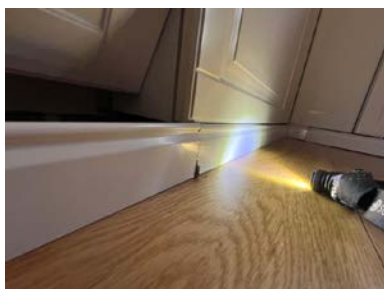
- Det er påvist fuktskjolder i overflater.
- Det er noe fuktsvelling på sokkel.

Noe fuktsvelling på sokkel.

- Skade må utbedres eller sokkel byttes.
