Utsikten 2, 1890 RAKKESTAD

**Holøsåsen - Stor og innholdsrik
enebolig. To garasjer. Solrik og
vestvendt veranda med utsikt.**

Tilstandsrapport

Befaringsdato: 17.02.2025

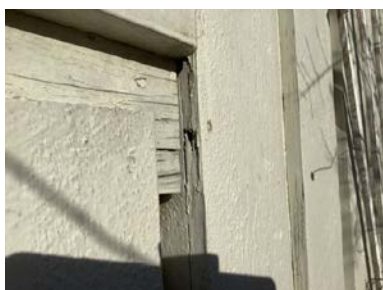
- Det er påvist spredte råteskader i bordkledningen.

Råte i hjørne mot sør.

- Råteskadet trekledning må skiftes ut.

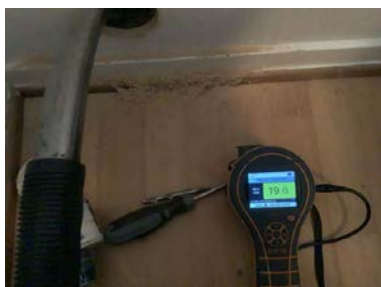
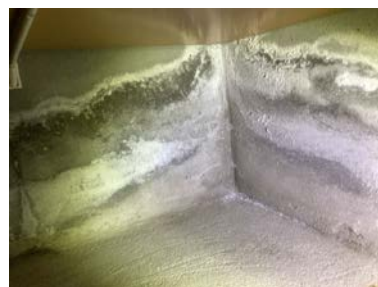
- Det er gjennom målinger påvist høyt fuktnivå i trevegger i underetg./kjeller, det er derfor ikke foretatt hulltaking
- Det er påvist indikasjoner på noe fuktgjennomtrenging inn i kjellermur.

Det registreres bruk av diffusjon sperre på den varme siden i de utforede veggkonstruksjonene. Sintef Byggforsk anbefaler å ikke benytte diffusjonssperre i utforede veggkonstruksjoner i rom under terreng, da dette kan medføre magasinerings av fukt i konstruksjonen.

Saltutslag i bod

- Det påviste fuktnivå gir grunn til å overvåke konstruksjonen jevnlig for å se utvikling over tid, og eventuelt foreta tiltak for å unngå fuktskader.

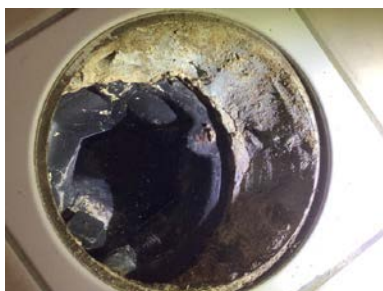
UNDERETASJE > BAD

Hulltaking er foretatt uten å påvise unormale forhold.

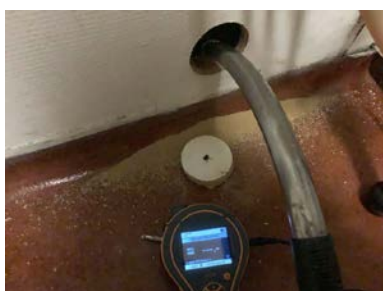
UNDERETASJE > VASKEROM

TG 3 Generell
