**Ørje - Bolig med idyllisk  
beliggenhet, vakker utsikt over  
Helgetjern.**

# Tilstandsrapport

Befaringsdato: 13.08.2024

Rapportdato: 27.08.2024

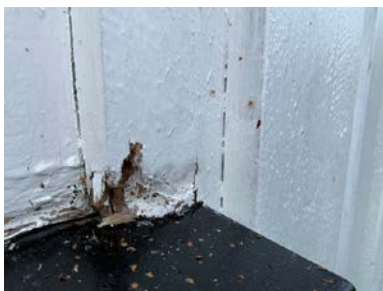
- Det er ingen eller liten lufting i nedre kant av kledning mot grunnmur.
- Det er påvist spredte råteskader i bordkledningen.

- Ikke tilstrekkelig med lufting mellom kledning og yttervegg. God lufting er viktig og skal dreneres ned og lede ut vann som trenger gjennom regnskjermer, slippe ut eventuell fuktighet fra indre deler av veggen samt gi mulighet for at fuktighet kan tørke ut fra baksiden av regnskjermer.

- Råteskadet trekledning må skiftes ut.

- Vedrørende lufting, kan konstruksjonen fungere med dette avviket, det må dog gjøres utbedringer om avviket skal lukkes. Det vil imidlertid sjelden være økonomisk rasjonelt som et enkeltstående tiltak. Ved bytting av kledning, bør konstruksjon/lufting bygges opp riktig.
- Råteskadet trekledning må skiftes ut for å forhindre videre skadeutvikling.

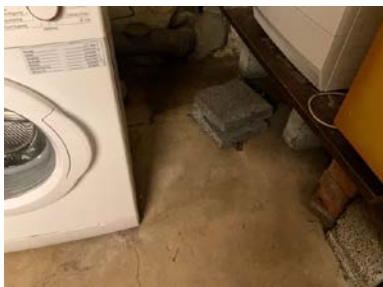
- Det er påvist indikasjoner på noe fuktgjennomtrenging i kjellergulv.
- Det er påvist indikasjoner på noe fuktgjennomtrenging inn i kjellermur.
- Det er påvist synlig fuktighet på mur/gulv i kjeller.

- Takstmannen gjorde fuktsøk direkte på grunnmursvegger ved hjelp av ett Protimeter, påvist unormale verdier.
- Det er ikke montert fuktsperre eller lagt isolasjon mot grunnen, det må derfor påregnes fukt fra grunnen.
- Påvist sprekker i betongdekket i kjeller.
- Opplyst at det ved noen anledninger/flom kommer vann inn i kjelleren.

- Det må foretas tiltak for å redusere/begrense fuktgjennomtrenging inn i kjeller.

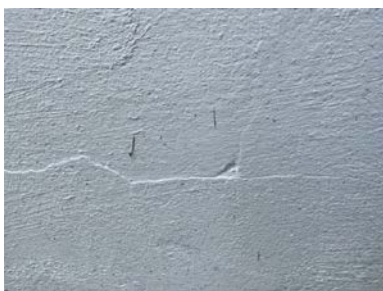
TG 2: Grunnmuren har sprekkeformasjoner. Påvist noe sprekker i mur. Når det oppstår sprekker i puss/mur vil vannbelastningen og faren for frostskafer øke. Skrå sprekker/riss er et symptom på setninger. Horisontal sprekke/riss i grunnmur skyldes sannsynligvis innpressing av kjellervegg. Anbefaler å følge med på videre utvikling. Konsekvens/tiltak: Lokal utbedring må utføres for å lukke avviket. Dog anbefalt å følge med på videre utvikling.

- Andre tiltak:
  - Lokal utbedring må utføres for å lukke avviket. Dog anbefalt å følge med på videre utvikling.
