Almlivegen 23, 6453 KLEIVE

**Romslig og delvis oppgradert  
enebolig med dobbel garasje og  
familievennlig beliggenhet.**

# Tilstandsrapport

Befaringsdato: 23.09.2025

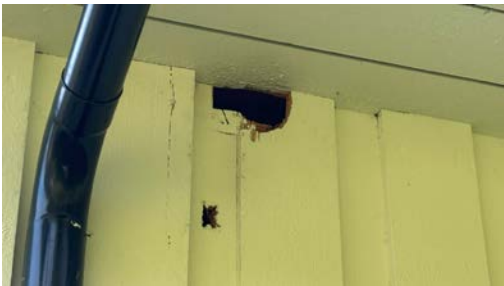
Avvik: Det er ingen musesperre i nedre kant av konstruksjon. I forbindelse med oppussing av badet er det installert en elektrisk styrt vifte. Det er laget et hull i bordkledningen på nordsiden.

Åpning for baderomsvifte

- Musesperre må etableres.

Det anbefales å montere en utvendig ventil for å beskytte omkringliggende konstruksjoner mot fukt og skader.

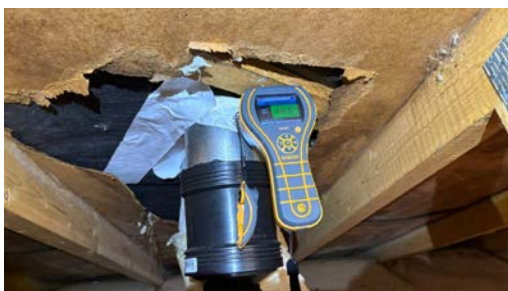
- Det er fra loft/kryp loft påvist indikasjoner på at det er punktering av dampspærre, som medfører svekket effekt av dampspærrefunksjonen.
- Det er påvist fuktskjolder/skader i takkonstruksjonen.
- Det er registrert symptom på aktivitet fra skadedyr.

Ved befaring ble det registrert flere punkteringer i fuktsperren, blant annet på badet. Sutakspatene har tydelige fuktskjolder og tegn til tidligere soppvekst, og det er observert tegn til utettheter ved gjennomføringer. Det ble også registrert mye muselort på loftet, noe som indikerer aktivitet av skadedyr. Forholdene vurderes som risikofaktorer for fukt- og råteskader, og det anbefales å utbedre tettesjikt ved gjennomføringen samt gjennomføre tiltak for å hindre skadedyr i å komme inn i konstruksjonen.

Gjennomføringen fremstår noe utett

- Det må gjennomføres ytterligere undersøkelser.
- Det bør gjøres lokale tiltak.

Det er usikkert om det fortsatt er pågående museaktivitet. For å kunne kartlegge skadeomfanget må det derfor gjennomføres ytterligere undersøkelser. Dette bør også vurderes i sammenheng med at bordkledningen mangler musesperre. Museaktivitet ble kun registrert på loftet, men det er mulig at det også finnes aktivitet i yttervegger eller andre bygningsdeler. Slike forhold vil imidlertid være vanskelig å avdekke uten inngrep i konstruksjonen.

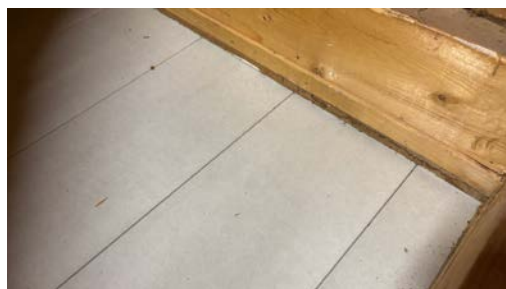
Fuktsperre er punktert flere steder

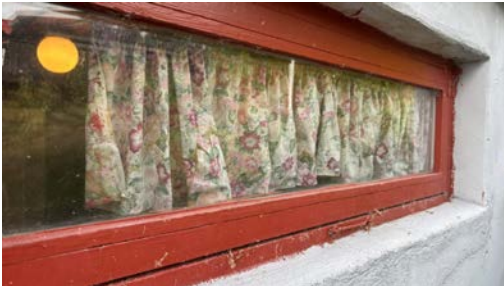
- Karmene i vinduer er slitte og det er sprekker i trevirket.

Trevinduer med isolerglass fra 1976 har passert sin forventede tekniske levetid. Ifølge SINTEF Byggforsk og andre anerkjente tekniske levetidstabeller er den normale tekniske levetiden for trevinduer med isolerglass mellom 20 og 30 år, avhengig av kvalitet, vedlikehold og eksponering for vær og vind. Selv om vinduene fortsatt kan være funksjonelle, vil energieffektivitet, tetthet og overflatebehandling ofte være redusert. Tilstandsgrad 2 er satt på grunn av vinduenes alder, samt for å synliggjøre risikoen for plutselige skader som kan oppstå ved videre aldring.

Eldre vindu på boden fremstår som velholdt, men begynner å vise tegn til naturlig aldring

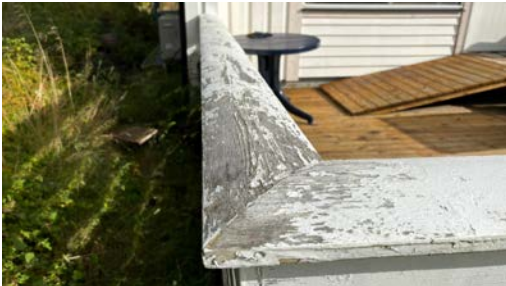
Avvik: Rekkverket er for lavt i forhold til dagens krav til rekkverkshøyder. Det er værslitt/oppsprukket trevirke/trepaneler.

Topprekke er værslitt på vestvendt veranda

- Konstruksjonene må sikres mot råte, sopp og skadedyr.
- Det er ikke krav om utbedring av rekkverkshøyde opp til dagens forskriftskrav.

Det anbefales rengjøring, skraping og overflatebehandling i form av grunning og ny maling for å sikre beskyttelse mot fukt og forlenge levetiden.

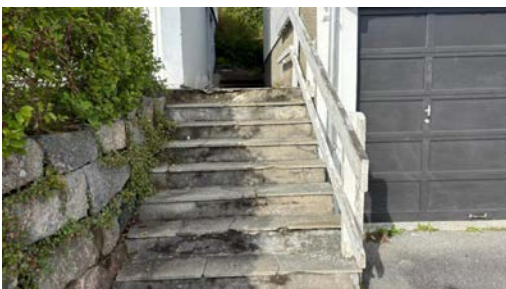
Betongtrapp på sørsiden

- Åpninger i rekkverk er ikke i henhold til krav i dagens forskrifter.
- Betongtrapp har mindre sprekker/skader
- Det er avvik:

Rekkverket til betongtrappen er noe værslitt, og det er mindre skader på selve trappen som følge av naturlig aldring og slitasje over tid.

- Tiltak:
- Påviste skader må utbedres.
- Det er ikke krav om utbedring av åpninger i rekkverk til dagens forskriftskrav.

Trappene fremstår funksjonelle, lokale utbedringer på betongtrappen må påregnes. Ved rørende rekkverket anbefales det rengjøring, skraping og overflatebehandling i form av grunning og ny maling for å sikre beskyttelse mot fukt og forlenge levetiden.

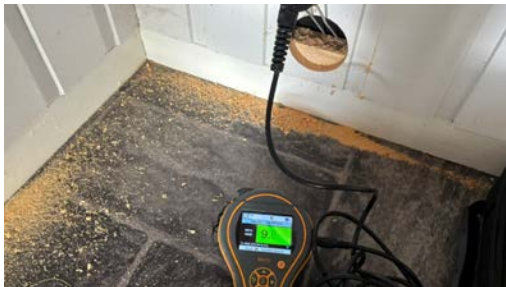
Fuktsøk

Det ble ikke registrert skader som følge av forhøyede fuktverdier. Kjelleren kan benyttes til dagens formål uten problemer, men dersom bruken endres, anbefales det å gjennomføre tiltak for å hindre fuktgjennomtrengning.

- Det påviste fuktnivå gir grunn til å overvåke konstruksjonen jevnlig for å se utvikling over tid, og eventuelt foreta tiltak for å unngå fuktskader.

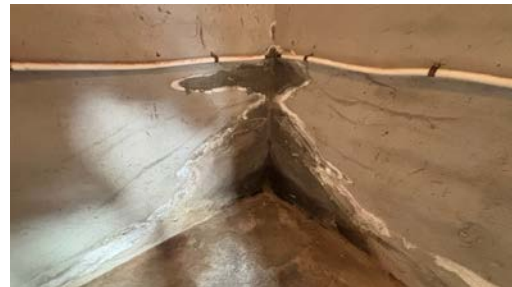
Avvik: Det er påvist indikasjoner på noe fuktgjennomtrenging i kjellergulv. Det er påvist indikasjoner på noe fuktgjennomtrenging inn i kjellermur.

Saltutslag på veggen i boden lengst øst

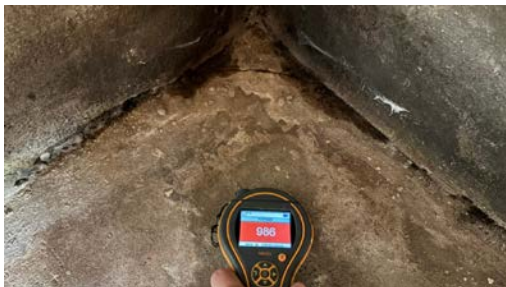
Forhøyde fuktverdier i gulvet flere steder

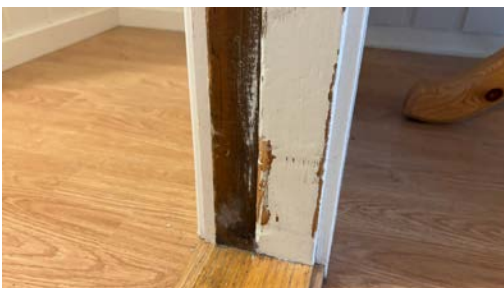
Avvik: Det er påvist avvik som tilsier at det bør foretas tiltak på enkelte dører. Enkelte av innvendige dører har en del slitasje. Enkelte av dørene har redusert funksjon ved at de kommer i konflikt med karmen under åpning og lukking og har noen merker og sår.

Enkelte karmen bærer preg av slitasje

Dørene fungerer som de skal, og de registrerte avvikene er utelukkende av kosmetisk karakter. Det er derfor ikke behov for umiddelbare tiltak, men det anbefales noe lokale utbedringer som overflatearbeid og justering av dører.

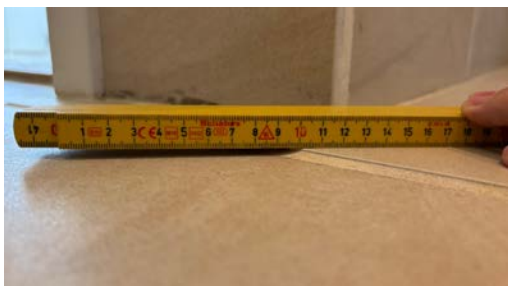
Avvik: Det er påvist at noen fliser har bom (hulrom under). Det er påvist avvik i krav til høydeforskjell/fall-løsning på våtrommet. Det er avvik: Det er registrert noe sprang mellom flisene, og mykfugen i dusjnisen har løsnet enkelte steder. Videre er det bomlyd på noen av flisene, noe som kan indikere redusert vedheft.

- Til tross for avviket i fall/høydeforskjell til sluk, vil gulvet fortsatt kunne lede vann mot sluket, men med redusert effektivitet. Dette kan potensielt øke risikoen for vannansamling i enkelte områder av badet.
- Selv om bom eller hull lyd ikke alltid er et umiddelbart problem, bør det overvåkes nøye før eventuell utvikling i sprekker i flisfuger e.l. oppstår. Dette må en foreta tiltak for, for å begrense utviklingen.

Sprang på fliser

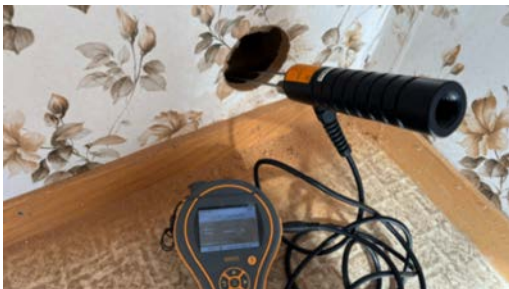
Fuktsøk

Det er tatt hull i veggen på soverommet. Måleresultatet viser 0% og indikerer at det er tørt i konstruksjonen. Våtrommet er i tillegg kontrollert med egnet fuktmåler, og det ble ikke avdekket unormale forhold i våtsoner på gulv eller vegger.

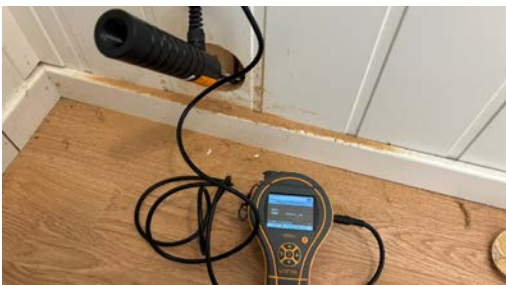
Fuktsøk

Det er tatt hull i veggen i gangen. Måleresultatet viser 0% og indikerer at det er tørt i konstruksjonen. Våtrommet er i tillegg kontrollert med egnet fuktmåler, og det ble ikke avdekket unormale forhold i våtsoner på gulv eller vegger.

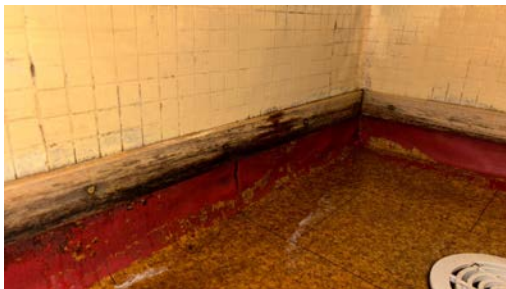
Avvik: Våtrommet må oppgraderes for å tåle normal bruk etter dagens krav. Gulvet er tilnærmet flatt, med fall mot sluk i dusjnisen. Belegget i dusjnisen er delvis løst, noe som kan indikere fukt under. Det er også registrert synlige fuktskader på uegnet treverk i dusjnisen, samt skader i tettesjiktet. Det må påregnes en generell oppgradering av tettesjikt og membran i våtrommet for å sikre at det tåler normal bruk i henhold til dagens krav til tett våtsone. Våtrommets alder og avvik fra gjeldende standarder gjør at det ikke oppfyller dagens krav fullt ut. På bakgrunn av dette er rommet vurdert med tilstandsgrad 3 (TG3). En slik oppgradering vil være nødvendig for å sikre langvarig funksjonalitet og forebygge fuktskader.

- Manglende oppgradering av våtrommet medfører høy risiko for at konstruksjonene ikke vil tåle vanlig bruk av vann eller lekkasjer. Selv om det er dusjkabinett, er det fortsatt en betydelig risiko for at våtrommets konstruksjoner ikke tåler lekkasjer. Dette kan føre til fuktskader på tilstøtende konstruksjoner.

Trelist i dusjnise er fuktskadet

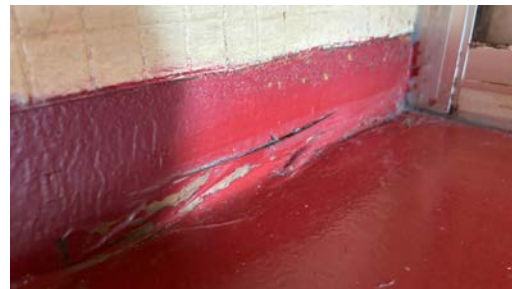
Tettesjiktet har sprukket opp flere steder

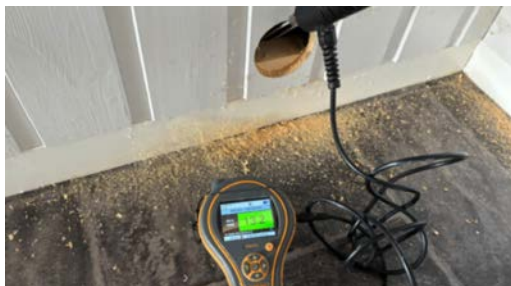
Fuktsøk

Det er tatt hull i vegg i gangen. Måleresultatet viser 13% og indikerer at det er tørt i konstruksjonen. Våtrommet er i tillegg kontrollert med egnet fuktmåler, og det ble ikke avdekket unormale forhold i våtsoner på gulv eller vegger.

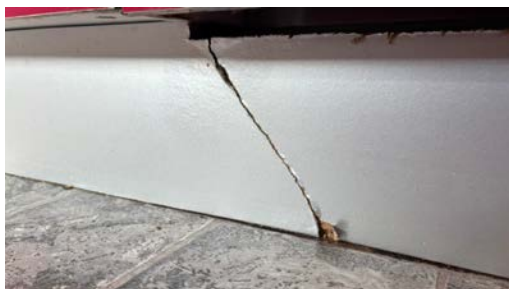
Avvik: Det er påvist skader på overflater/kjøkkeninnredning utover normal slitasjegrad.

Skade på sokkelen

- Det må påregnes lokal utbedring/utskiftning.

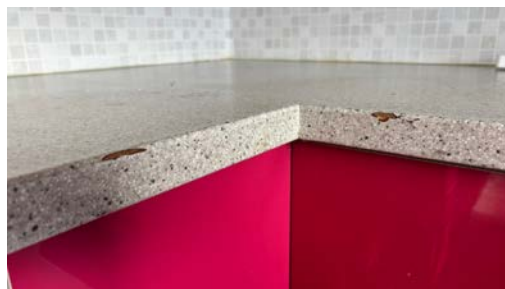
Skader på benkeplaten

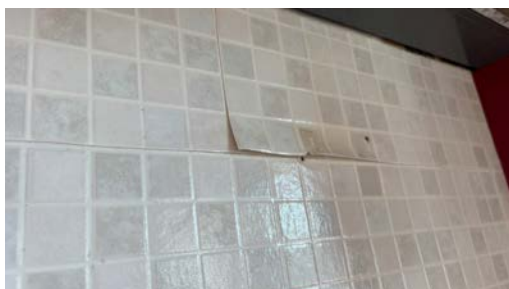
Belegget på vegg er løst noen steder

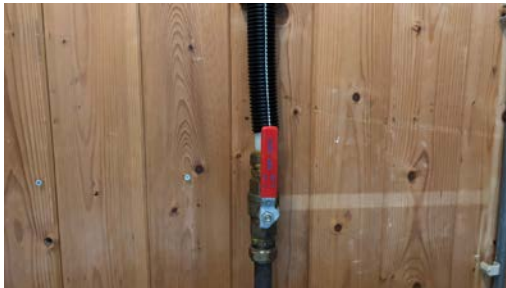
Hovedstoppekran

Avvik: Mer enn halvparten av forventet brukstid er passert på innvendige vannledninger. Badet i 1. etasje har nyere vannledninger og gis tilstandsgrad 1.

Vannledninger i kobber med plastkappe har en forventet teknisk levetid på 50–70 år, ifølge SINTEF/Byggforsk sine levetidstabeller. Når mer enn halvparten av forventet levetid er passert, tildeles tilstandsgrad 2. Dette gjøres selv om det ikke er registrert konkrete skader, da risikoen for svekket funksjon og behov for utskifting øker med alderen.

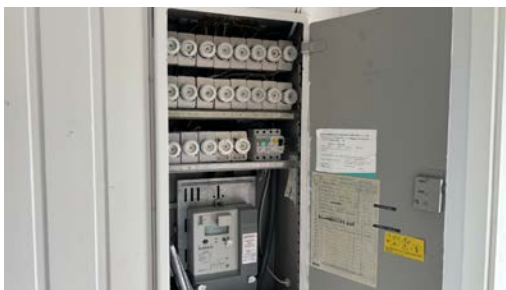
Det elektriske anlegget er vurdert basert på visuell observasjon, da takstingeniøren ikke har elektrofaglig kompetanse. Anlegget fremstår som velfungerende, og det er ikke registrert synlige avvik ved befaringen.

Sikringsskapet er plassert i kjelleren ved hovedinngangen
