Wergelands vei 23, 3613 KONGSBERG

**Hvorfor leie når du kan eie! -
Praktisk 2- roms selveier med
veranda - Gangavstand til sentrum**

Tilstandsrapport

Befaringsrapport

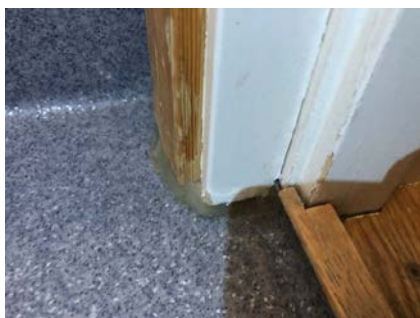
Bilde av foring på døren til badet

Dørblad og foringer til badet bør skiftes/utbedres.

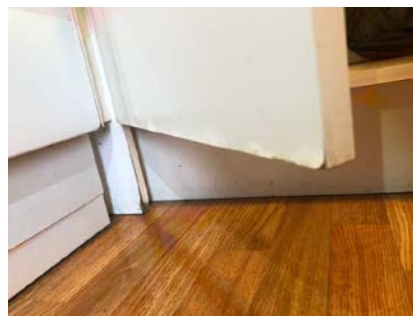
- Det er påvist skader på overflater/kjøkkeninnredning utover normal slitasjegrad.

Bilde av skapdør

Det må påregnes lokal utbedring/utskiftning på kjøkkeninnredningen. For å lukke avvik må løse fliser festes, og fuges.

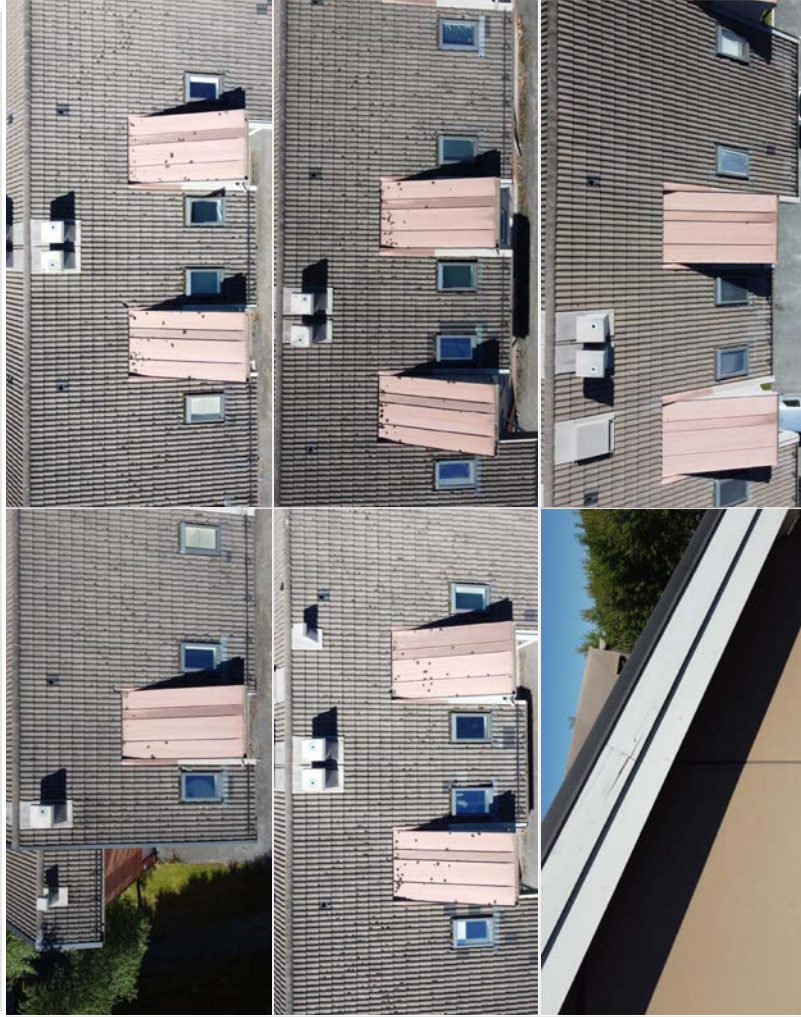
Bilde av knekt takstein og mose på taket, samt tegn til råtne på enkelte vindskjjer.

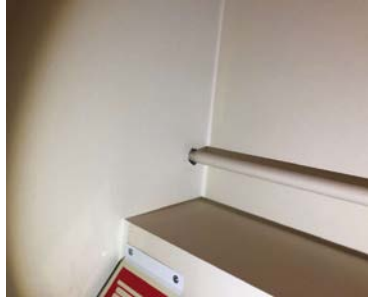
Rørgjennomføring i 2 etg
