Sanderud 11, 2092 MINNESUND

**Romslig enebolig med praktisk planløsning på Minnesund – garasje, stor innekjørsel og tomt i naturskjønne omgivelser.**

# Tilstandsrapport

Befaringsdato: 26.01.2026

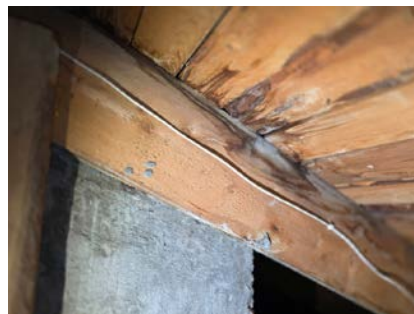
Prisvurdering vil anslås og skal ikke tolkes som et pristilbud, men ansees som et orienterende sjablonmessig anslag og baseres på grunnet ukjent omfang. Endelig pris på utbedring får man først når ytterligere undersøkelser er utført med innhenting av pristilbud fra håndverkerfirmaer.

**Kostnadsestimat: 100 000 - 200 000**

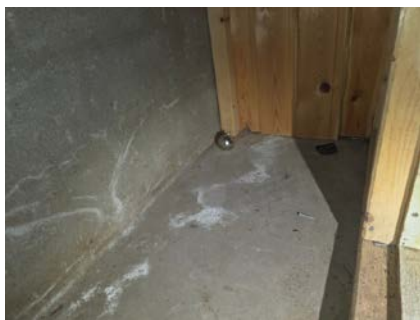
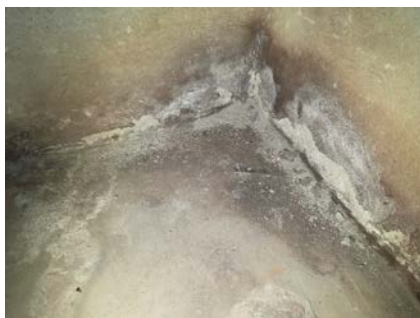
## TG 2 Grunnmur og fundamenter

- Det er registrert horisontalriss som er symptom på jordtrykk.
- Grunnmuren har sprekkdannelser.

Grunnmuren er ytterst begrenset inspisert på befaringsdagen grunnet snømengder rundt bygningskroppen. På visuelt tilgjengelige flater registreres stedvis riss og sprekker samt avskalling av puss. Skadene er forenlig med alder og slitasje over tid. TG2 vurderes på bakgrunn av registrerte forhold.

-Risiko: Riss, sprekker og avskalling av puss kan utvikle seg til økt fuktpåvirkning av grunnmur. Forholdet gir økt risiko for videre nedbrytning av konstruksjonen over tid

Fundamentet ligger under bakkenivå og er ikke tilgjengelig for inspeksjon. Grunnmuren er ytterst begrenset innsisert da det er snømengder rundt bygningskroppen på befaringsdagen. Det registreres stedvis riss og sprekker samt avskalling av pussede flater av visuelt tilgjengelige overflater.
