Måbuholtveien 5

- Enebolig
- Måbuholtveien 5, 3760 NESLANDSVATN
- DRANGEDAL kommune
- # gnr. 17, bnr. 73

Befaringsdato: 30.09.2024

Tilstandsrapport

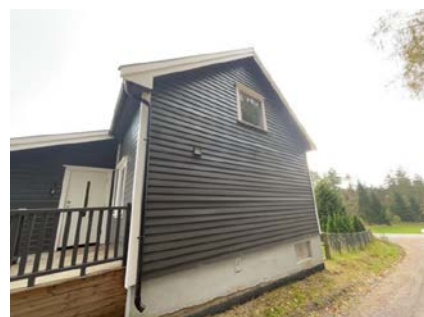
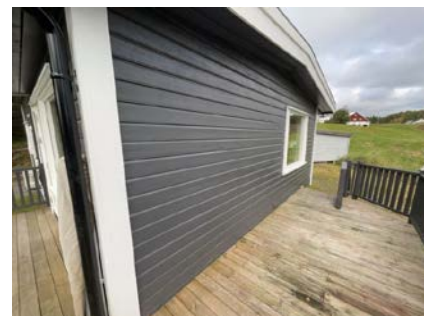
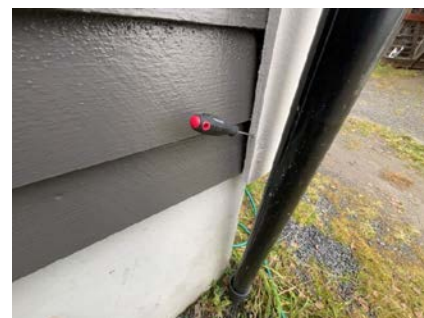
- Det er påvist spredte råteskader i bordkledningen.
- Det er værslitt/oppsprukket trevirke/trepaneler.

Det er registrert spredte råteskader og aldersslitasje på eldre bordkledning.

- Lokal utbedring/utskiftning bør utføres.

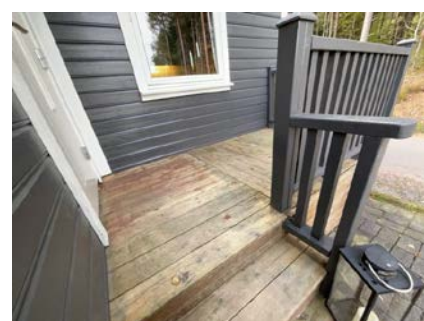
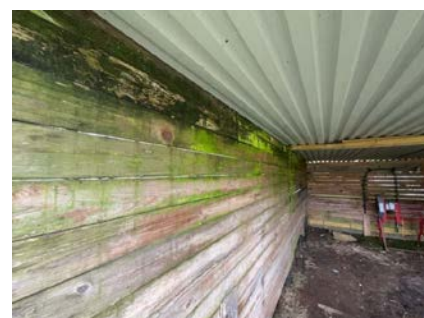
Det er registrert noe alder og værslitasje på terrassebord, stedvis sprekker i treverk.

Grønske må vaskes bort for å vedlikeholde levetiden og fall på plater må kontrolleres så ikke konstruksjonen blir utsatt for mye vann.

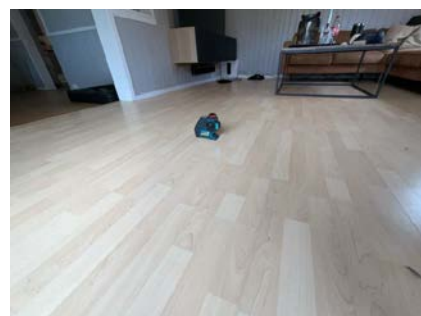
- Det er registrert symptom på sopp/råte.
 - Målt høydeforskjell på over 15 mm gjennom hele rommet.
- Tilstandsgrad 2 gis med bakgrunn i standardens krav til godkjente måleavvik.

Høydeforskjeller kontrollert.

Etasjeskiller må overvåkes, konstruksjonsdeler med råteskader må skiftes ut etter behov.

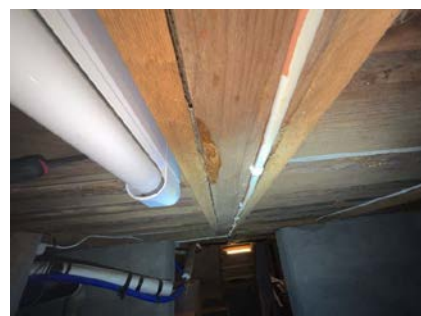
Det er registrert råte, mykt treverk og merker etter skadedyr.
Det er ikke registrert aktivitet på skadedyr.

Råte i etasjeskille.

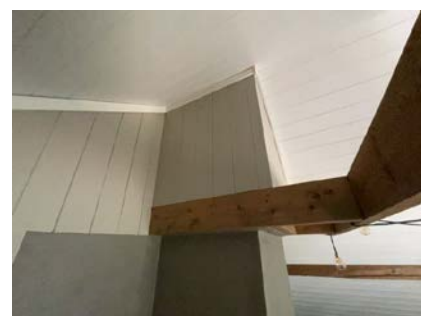
Pipevanger skjult mot takkonstruksjon.

Feier må kontrollere og godkjenne anlegget etter utbedringer.

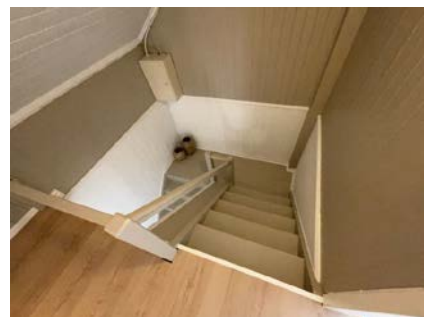
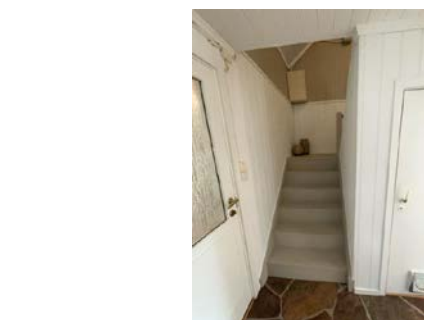
Utsnitt innvendig trapp.

- Rekkverk må monteres for å lukke avviket.
- Håndløper bør monteres, men det var ikke krav på byggetidspunktet.

Rekkverk og håndløper må monteres .

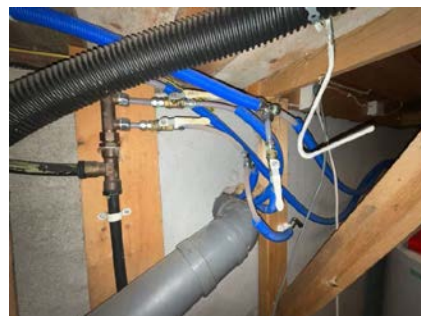
- Det er påvist at eventuelt lekkasjevann fra rør i rør system ikke ledes til sluk eller annen kompensere løsning.
- Mer enn halvparten av forventet brukstid er passert på innvendige vannledninger.

Det er montert rørskap, fordeler til vannrør er montert i underetasje og eventuelt lekkasjevann renner mot støpt såle i underetasje.
Det er registrert en eldre stoppekran.

Utsnitt vannrør.

- Det er ikke behov for utbedringstiltak siden anlegget fungerer i dag, men ut ifra alder kan skader plutselig oppstå på eldre anlegg.

Anbefaler å stenge stoppekran om boligen skal stå tom i lenger tid.

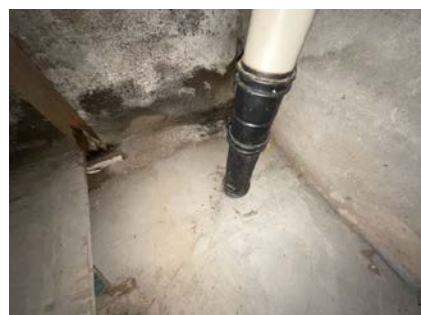
Utsnitt avløpsrør i plast.

- Det er ikke behov for utbedringstiltak siden anlegget fungerer i dag, men ut ifra alder kan skader plutselig oppstå på eldre anlegg.
- I forbindelse med oppgradering av våtrom vil det være naturlig med utskiftning av rør.

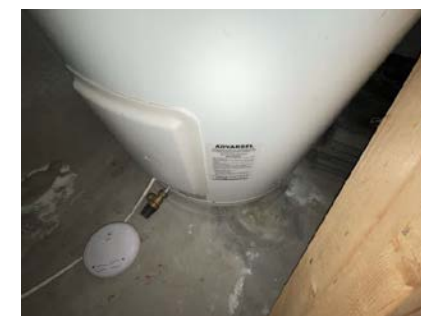
Utsnitt varmtvannstank.

- Det er ikke behov for utbedringstiltak siden tanken fungerer i dag, men ut ifra alder kan skader plutselig oppstå på eldre tanker.

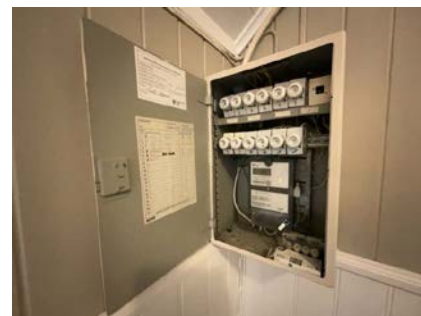
Sikringsskap.

Med tanke på alder og manglende dokumentasjon, så anbefales det en kontroll av anlegget.
Kostnadsestimat gitt for kontroll, avvik funnet av fagkyndig kommer i tillegg.

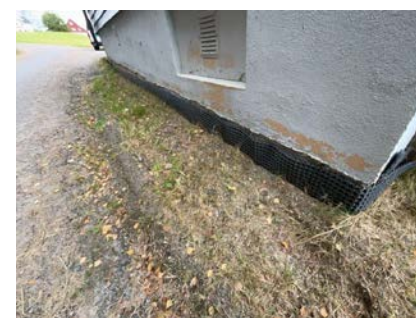
- Det mangler, eller på grunn av alder er det sannsynlig at det mangler, utvendig fuktsikring av grunnmuren ved kjeller/underetasje.
- Mer enn halvparten av forventet levetid på drenering er overskredet.

Det mangler stedvis fuktsikring mot grunnmur.
Det mangler stedvis avrenning fra nedløp.

Utsnitt fuktsikring av grunnmur.

- Overvåk tilstanden jevnlig. For å få tilstandsgrad 0 eller 1 må dreneringen skiftes ut, men tidspunktet for når dette er nødvendig er vanskelig å si noe om. Bruken av underetg/kjeller vil og være avgjørende.

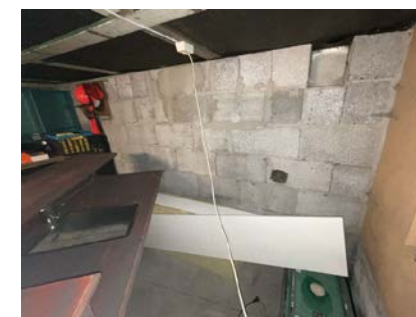
- Grunnmuren har sprekkdannelser.

Det er registrert forvitring av murpuss, stedvis sprekker og riss i grunnmur.

Utsnitt grunnmur.

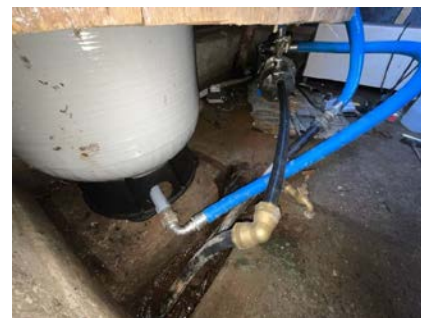
Utsnitt borrevann.

- Vannkvalitet må dokumenteres
- Det er ikke behov for utbedringstiltak siden anlegget fungerer i dag, men ut ifra alder kan skader plutselig oppstå på eldre anlegg.

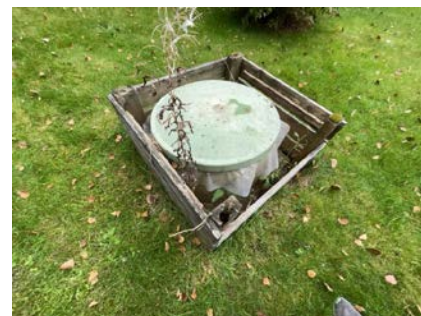
Utsnitt septiktank.

- Det er ikke behov for utbedringstiltak siden anlegget fungerer i dag, men ut ifra alder kan skader plutselig oppstå på eldre anlegg.

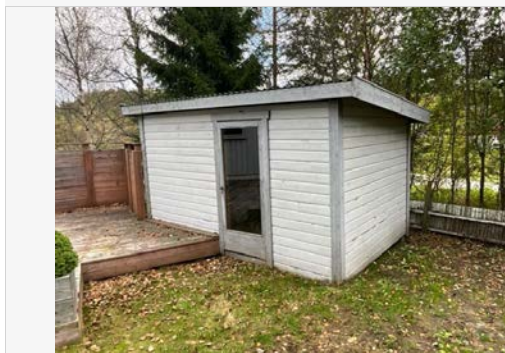
Det er registrert slitasje og råte, bod står for vedlikehold og utbedringer.

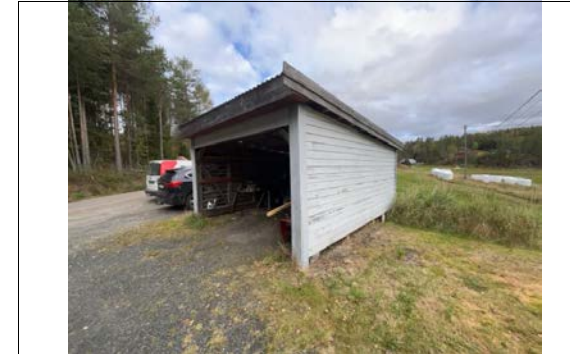
Utsnitt carport.
Carport er på 19m².
Det er registrert skjevheter i konstruksjonen, carport står for utbedringer og vedlikehold.
