Elvdalsveien 402, 2440 ENGERDAL

**Unik eiendom på ca. 6,9 mål! Stort bolighus, fabrikkbygning, garasje og 2 uthus. Flott beliggenhet nærme Femundselva!**

### **Salgsoppgavedato**

04.07.2025

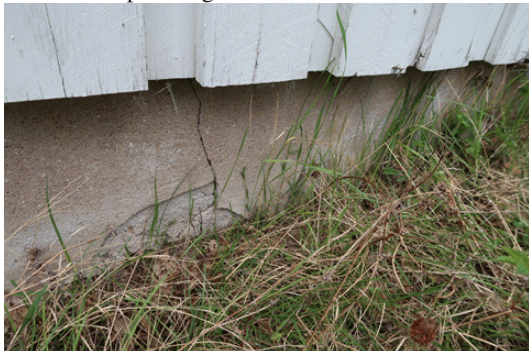
Bilde viser sprekke i grunnmur.

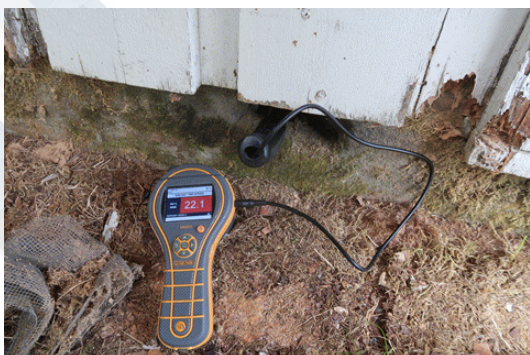
**TG 3** 1.2 Krypekjeller

På grunn av påviste forhold, må det ansees som sannsynlig at det også er ytterligere skader i øvrig bjelkelag og krypekjeller. Omfanget kan ikke avklares før det utføres ytterligere kontrollert.

Bilde viser fuktmåling via lufteventil mot nord.

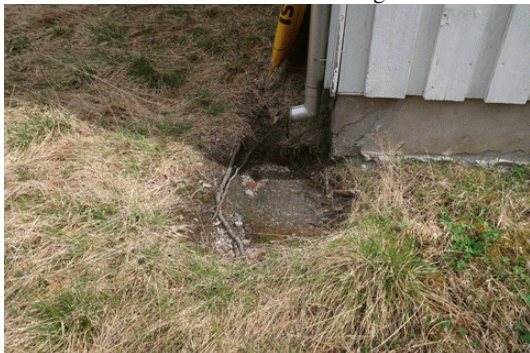
## TG 2 1.3 Terrengforhold

Det er tegn på at vann fra nedløpsrør blir stående inntil grunnmuren. Vedvarende fuktbelastning av grunnmur vil over tid skade grunnmur, og påvirke krypekjelleren negativt.

Bilde viser at vann blir stående inntil grunnmur ved nedløpsrør.

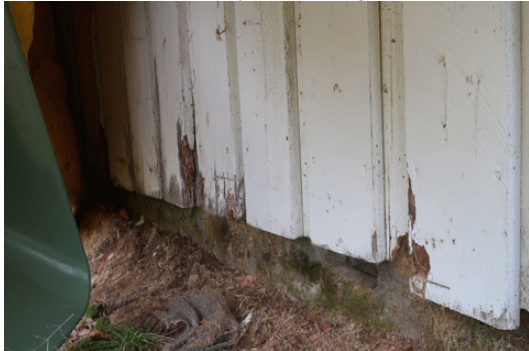
### TG 2 2.1 Yttervegger

Bilde viser råteskader i ytterkledning mot nord, bak isolasjonsmutter på vegg.

Det anbefales at isolasjonsmutter på utsiden av ytterveggen fjernes, da disse stenger fuktighet inne i ytterveggen, og vil forårsake skader over tid.

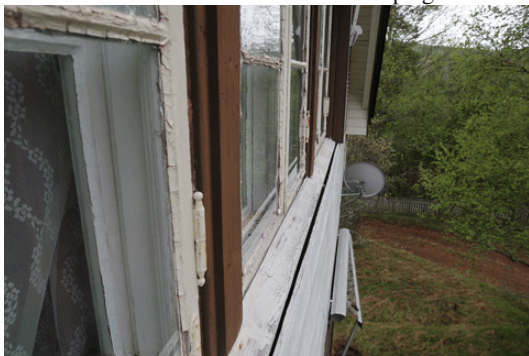
#### **TG 3** 3.1 Vinduer og ytterdører

På grunn av påviste punkterte og sprukne vinduer, samt utløpt forventet levetid på vinduer med kjent produksjonsår, vurderes det dit hen at alle vinduer og ytterdører er modne for utskiftning.

Bilde viser ikke tilfredsstillende tetthet på grunn av manglende beslag, og slitasje på vindu.

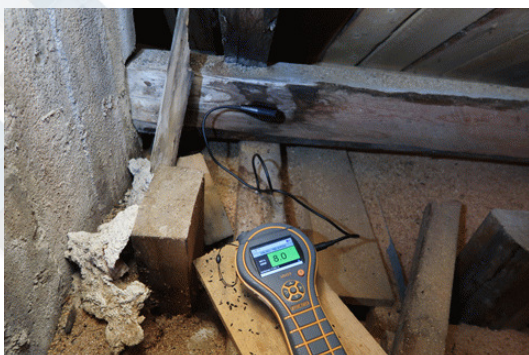
**4. Tak****TG 2** 4.1 Takkonstruksjon, takteking og skorstein over tak

På befaringsdagen ble det påvist fuktskjolder på takkonstruksjon rundt skorstein. Ved fuktmåling kunne det ikke påvises skadelig fukt. Tilstanden bør overvåkes for eventuelle lekkasjer.

Bilde viser fuktskjolder i bærende konstruksjoner. Ingen skadelig fukt på befaringsdagen.

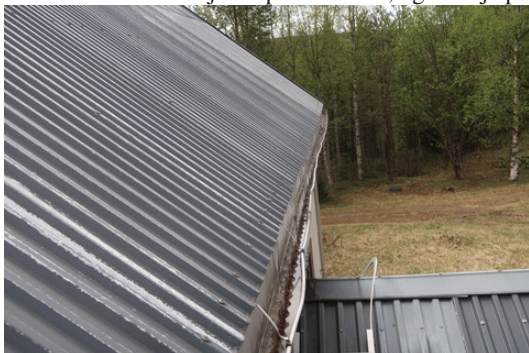
#### **TG 2** 4.2 Undertak, lekter og yttertekking (taktekkingen)

Bilde viser deformasjoner på takrenner, og slitasje på yttertak.

Taket har ikke snøfangere. Dette bør monteres for å sikre at ras fra tak ikke skal skade personer og husdyr.

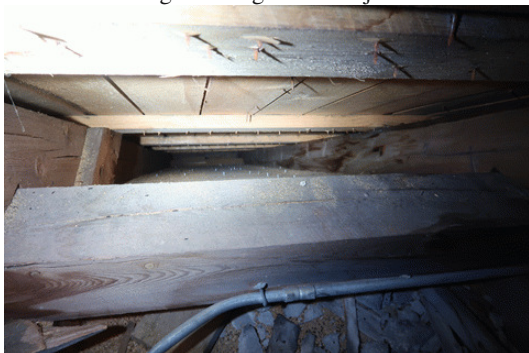
#### **TG 2** 5.1 Loft (konstruksjonsoppbygging)

Bilde viser manglende sagflis/ isolasjonsmateriale i takkonstruksjon.

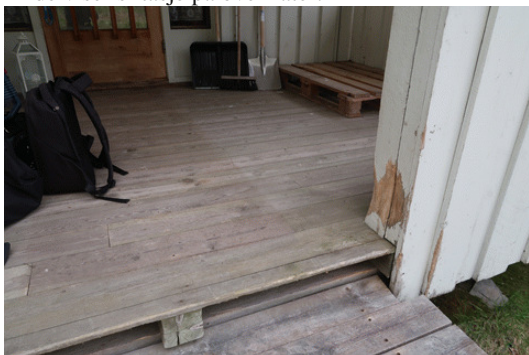
### TG 2 6.1 Balkonger, verandaer og lignende

**Merknader:** Rekkverkshøyde er for lav etter dagens krav. Målt rekkverkshøyde på terrasse, var på befaringsdagen 810 mm. Minstekravet til rekkverkshøyde etter dagens regelverk er 1000 mm. Overflater har slitasje, og vedlikeholdsbehov.

Bilde viser slitasje på overflater.

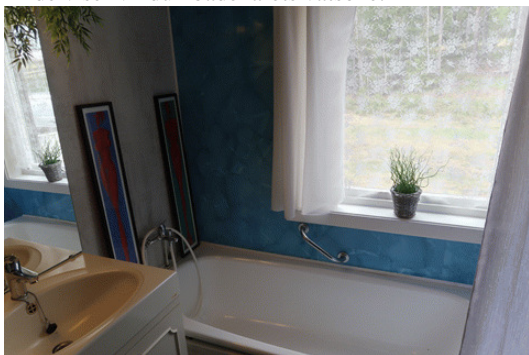
I badekarets våtsone er det plassert et vindu. Vinduet har ikke noe skjerming mot direkte vannpåkjenning, og det vil kunne oppstå fuktskader i vindu og i øvrig konstruksjon om vinduet blir belastet med vann. Det anbefales at vinduet skjermes mot direkte vannpåkjenning.

Bilde viser vindu i badekarets våtsone.

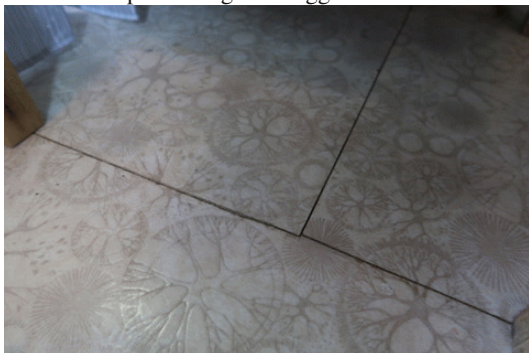
## TG 2 7.1.2 Overflate gulv

Fallforhold tilfredsstillende ikke dagnes krav til fallforhold. Gulvet er tilnærmet flatt, med lokalt varierende fallforhold. Det er ikke noe dedikert fall mot sluk, og forbruksvann og lekkasjevann vil ikke nødvendigvis føres til sluk, og kan belaste konstruksjonen via utettheter i gulvbelegget.

Bilde viser sprekker i gulvbelegg.

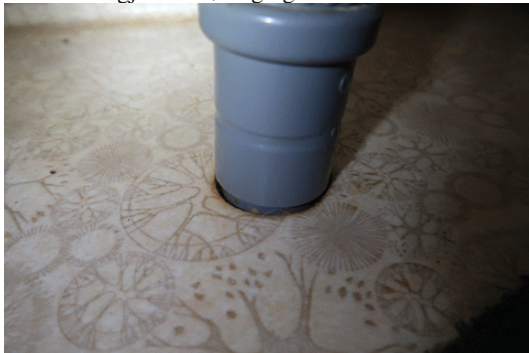
**TG 3** 7.1.3 Membran, tettesjiktet og sluk

Våtrommet står ovenfor full ombygging/ oppgradering for å kunne tåle normal bruk etter dagens krav og forventninger til våtrom.

Bilde viser gjennomføring i gulv som ikke har tilfredsstillende tetthet.

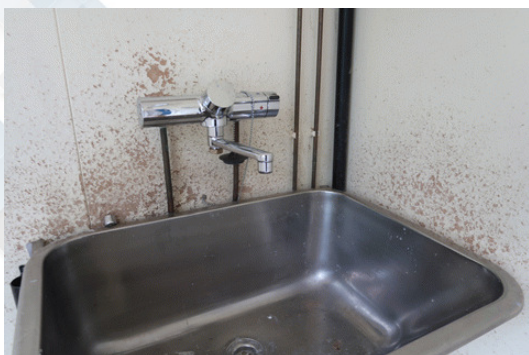
Veggplater i nærheten av vaskekaret har svelleskader fra vannpåkjenninger. Veggplatene bør erstattes med plater som tåler noe vannpåkjenninger.

Bilde viser skadede veggplater ved vaskekar.

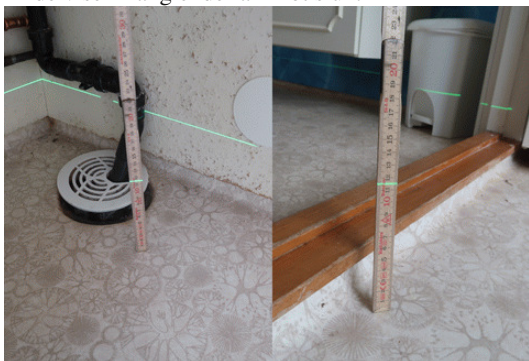
### TG 2 7.2.2 Overflate gulv

Det er ikke noe dedikert fall mot sluk og lekkasjevann vil ikke nødvendigvis føres til sluk, og kan belaste konstruksjonen via utettheter i gulvbelegget.

Bilde viser manglende fall mot sluk.

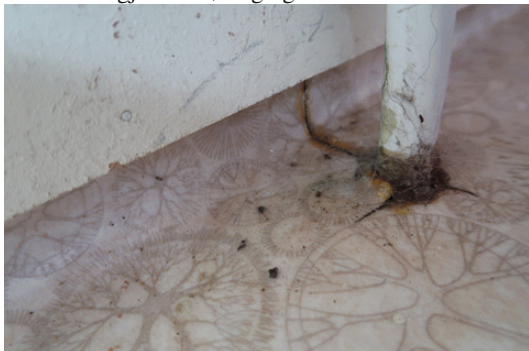
### TG 3 7.2.3 Membran, tettesjiktet og sluk

Våtrommet står ovenfor full ombygging/ oppgradering for å kunne tåle normal bruk etter dagens krav og forventninger til våtrom.

Bilde viser gjennomføring i gulv som ikke har tilfredsstillende tetthet.

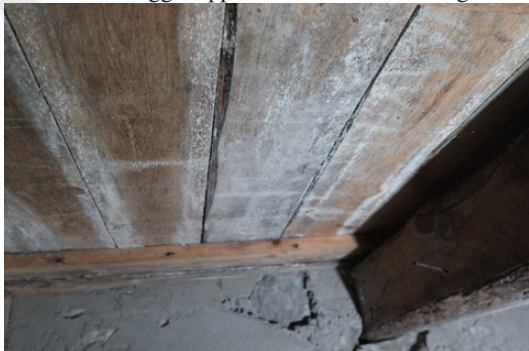
I himlingen og trekonstruksjoner ble det påvist mugg/ soppvekst, og skadelig høye fuktverdier. Det anbefales at det tas en prøve av mugg/ soppvekst på treverk, for å kunne avgjøre hva det er, og hvordan bli kvitt det.

Bilde viser mugg/ soppvekst i treverk i himling.

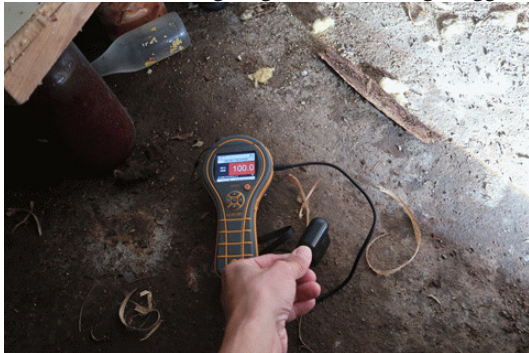
## TG 2 9.1.2 Gulvets overflate

Ved fuktmåling av gulvoverflaten kunne det påvises at fukt på kjellergulvet. Ved å legge byggeåret til grunn, er det sannsynligvis ikke noe fuktsperre mot grunn, og fuktig luft trenger opp via kjellergulvet og belaster kjellerrommet. Det bør utføres tiltak som montering av fuktsperre mot grunn for å begrense fuktpåkjenningen fra grunn.

Bilde viser fuktmåling av gulvoverflaten og mugg/ soppvekst på overflaten.

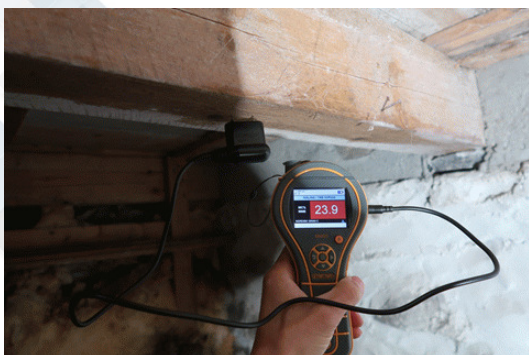
## TG 2 9.1.3 Fuktmåling og ventilasjon

**Merknader:** Ved fuktmåling i treverk ble det påvist skadelig høye fuktverdier. Mugg/ soppvekst forekommer på treverk. Rommet har ikke noe ventilasjonsmulighet, som øker fuktbelastningen og skadepotensiale i rommet. Det anbefales at det etableres ventilasjon av rommet, og det bør vurderes om det skal etableres en mekanisk avfukter i rommet, for å senke luftfuktigheten, for å begrense muligheten for fuktskader i konstruksjon.

Bilde viser fuktmåling av treverk i kjellerrommet.
