Flaktveitvegen 532, 5134 FLAKTVEIT

**Familievennlig enderekkehus med  
attraktiv beliggenhet på Flaktveit |  
Parkering i garasje | Stort  
potensiale**

# Tilstandsrapport

Befaringsdato: 24.02.2026

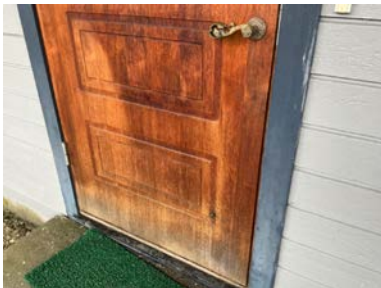
## TG 3 Balkonger, terrasser og rom under balkonger

Det er altan på ca 16m<sup>2</sup> med tilkomst fra stue.  
Det er terrasse på ca 43m<sup>2</sup> med tilkomst fra soverom i 1.etasje.

Konstruksjonene/rekkverk har omfattende skjevheter og skader.

- De påviste skader må utbedres.

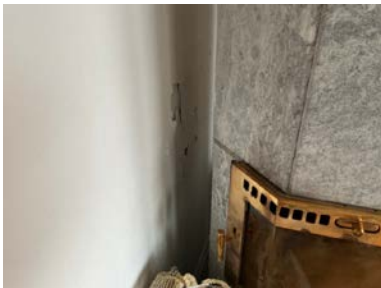
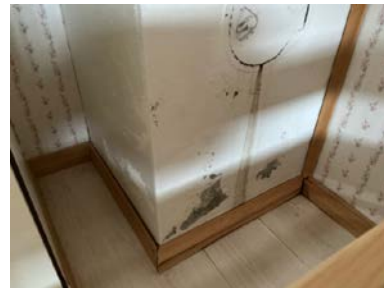
## 1 TG 2 Rom Under Terreng

Gulvet har beleg. Veggene har betong/mur. Fuktkontroll er foretatt uten å påvise unormale forhold. Fuktkontroll er foretatt i bunnsvill i bod. Fuktktivtemåling (vekt%) i konstruksjonen ble målt til 8.

Forholdene tyder på utilstrekkelig underarbeid eller fuktpåvirkning, og kan føre til videre løsning og forringelse av overflatene. Det anbefales å avklare årsak og utføre nødvendig utbedring.

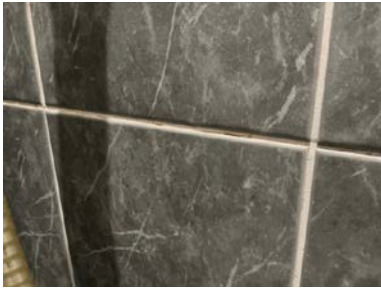
## UNDERETASJE > BAD: 5,6M<sup>2</sup>

- Det er påvist at flisfuger har riss/sprekker.

- Slike riss/sprekker kan indikere bakenforliggende fuktskader, og konstruksjonen bør observeres jevnlig for å vurdere utvikling.
- Dersom tiltaket ikke utføres er det fare for videre skadeutvikling.

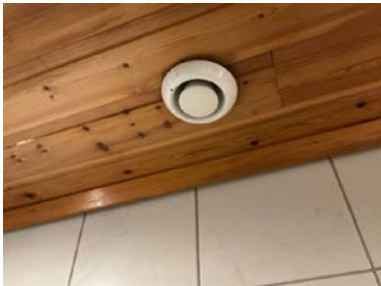
## UNDERETASJE > BAD: 5,6M<sup>2</sup>

Hulltaking er ikke foretatt da det ikke er fysisk mulig pga tilliggende konstruksjoner. Våtzone (dusj og vask) vender mot yttervegg og vaskerom. Hulltaking er en inspeksjonsmetode hvor det borres et inspeksjonshull på 73mm fra tilstøtende rom for å undersøke for fukt/skader. Det er imidlertid gjennomført fuktkontroll med fuktindikator, denne ga ikke utslag for unormale fuktverdier. Hulltaking vil generelt gi en bedre fuktanalyse.
