# Særegen toppleilighet over 2 plan i klassisk murvilla | Balkong | 3 sov | Vedovn | God takhøyde

# Tilstandsrapport

# gnr. 216, bnr. 146, snr. 6

## SELVEIERLEILIGHET I KLASSISK MURVILLA

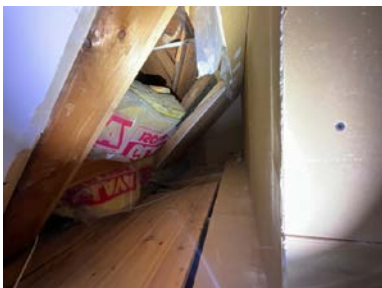
Avvik:

Konstruksjonene bør ferdigstilles i henhold til anerkjent byggeskikk, med korrekt innkledning, tetting av gjennomføringer og nødvendig fuktsikring.

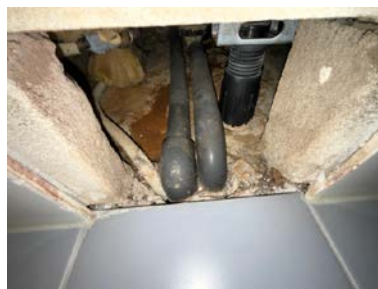
### 3. ETASJE > BAD

- Våtrommet må totalrenoveres. Alle forhold med tettesjikt, våtzone, sluk m.m. må dokumenteres.
- Våtrommet har behov for omfattende oppgraderinger. For å sikre en løsning som oppfyller gjeldende krav, bør tettesjikt, sluk og røropplegg oppgraderes og dokumenteres.
